Objekti:
“REHABILITIM EMERGJENT I PROIT TË GJEROZËS TEK FRESKU, (MBULIM ME KESONE B/A)”
BASHKIA TIRANË

PËRMBLEDHESJA E FLETEVE TË PROJEKTIT TË ZBATIMIT

“REHABILITIM EMERGJENT I PROIT TË GJEROZËS TEK FRESKU (MBULIM ME KESONE B/A)”
ORTHOFOTO E ZONES PER REHABILITIM EMERGJENT SHK. 1:1000

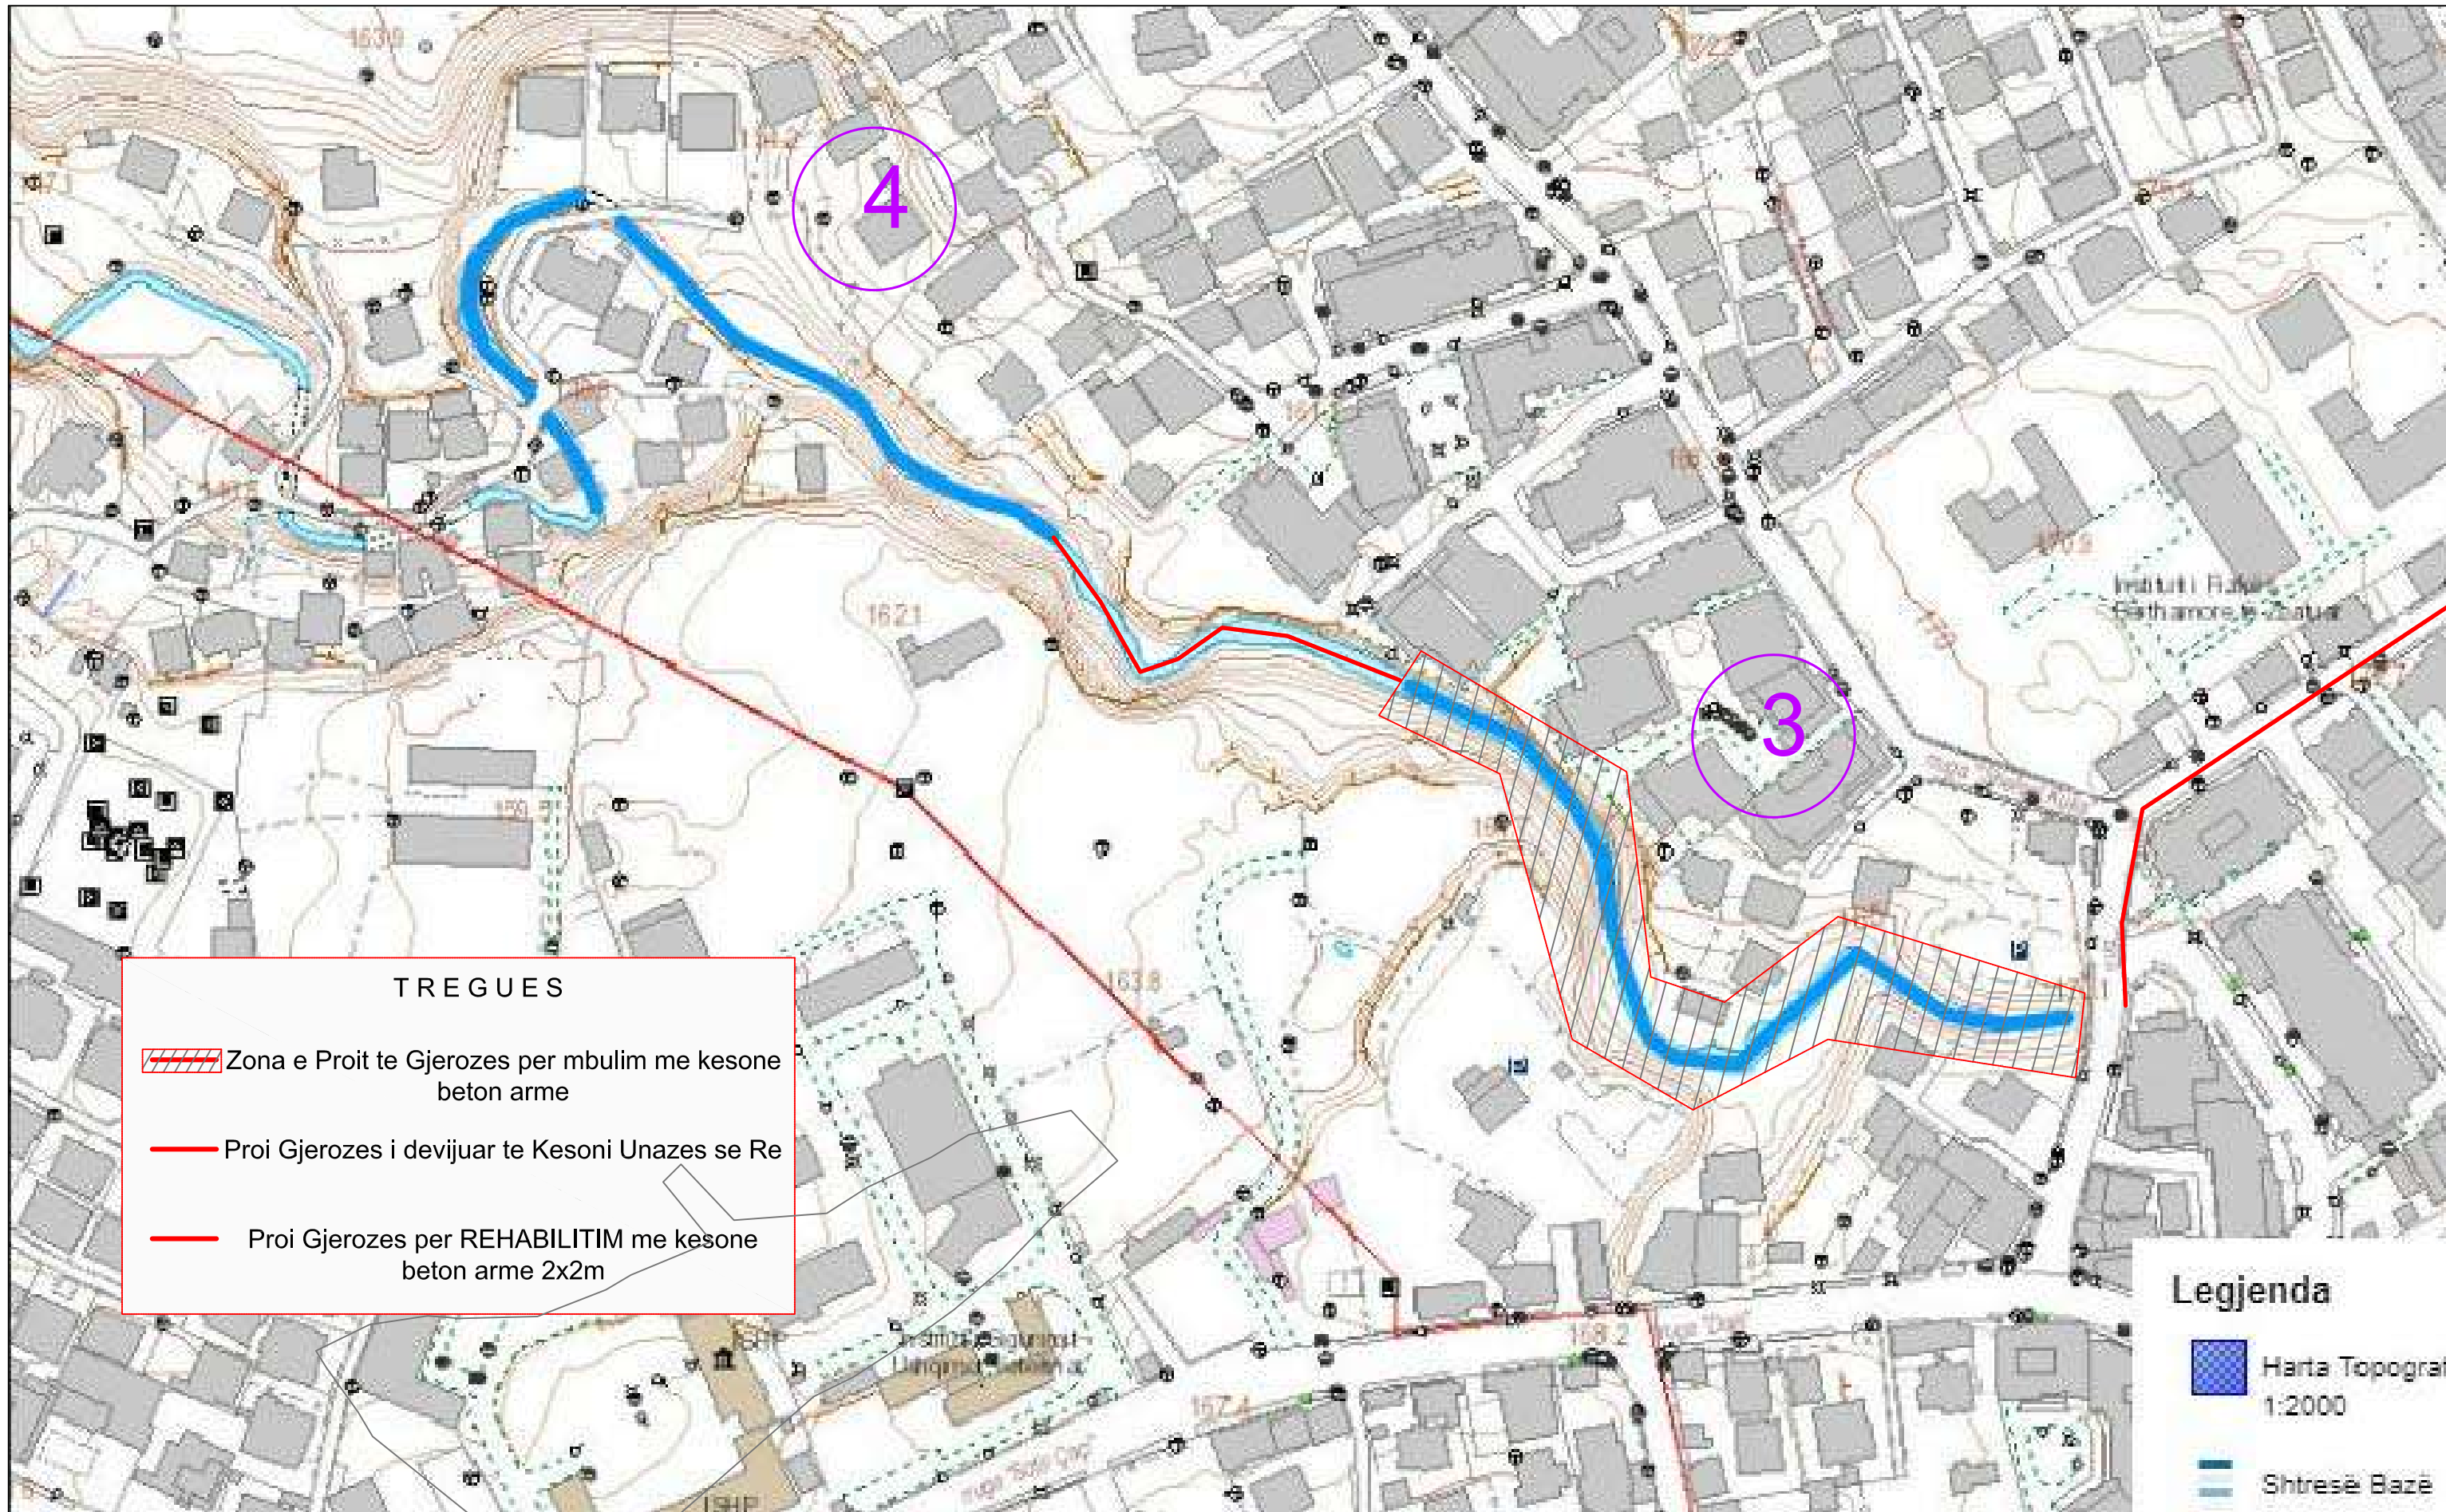
“REHABILITIM EMERGJENT I PROIT TË GJEROZËS TEK FRESKU (MBULIM ME KESONE B/A)”
PLANIMETRI E ZONES PER REHABILITIM SHK.H 1:1000

Proi Gjerozes per REHABILITIM me kesone beton arme 2x2m

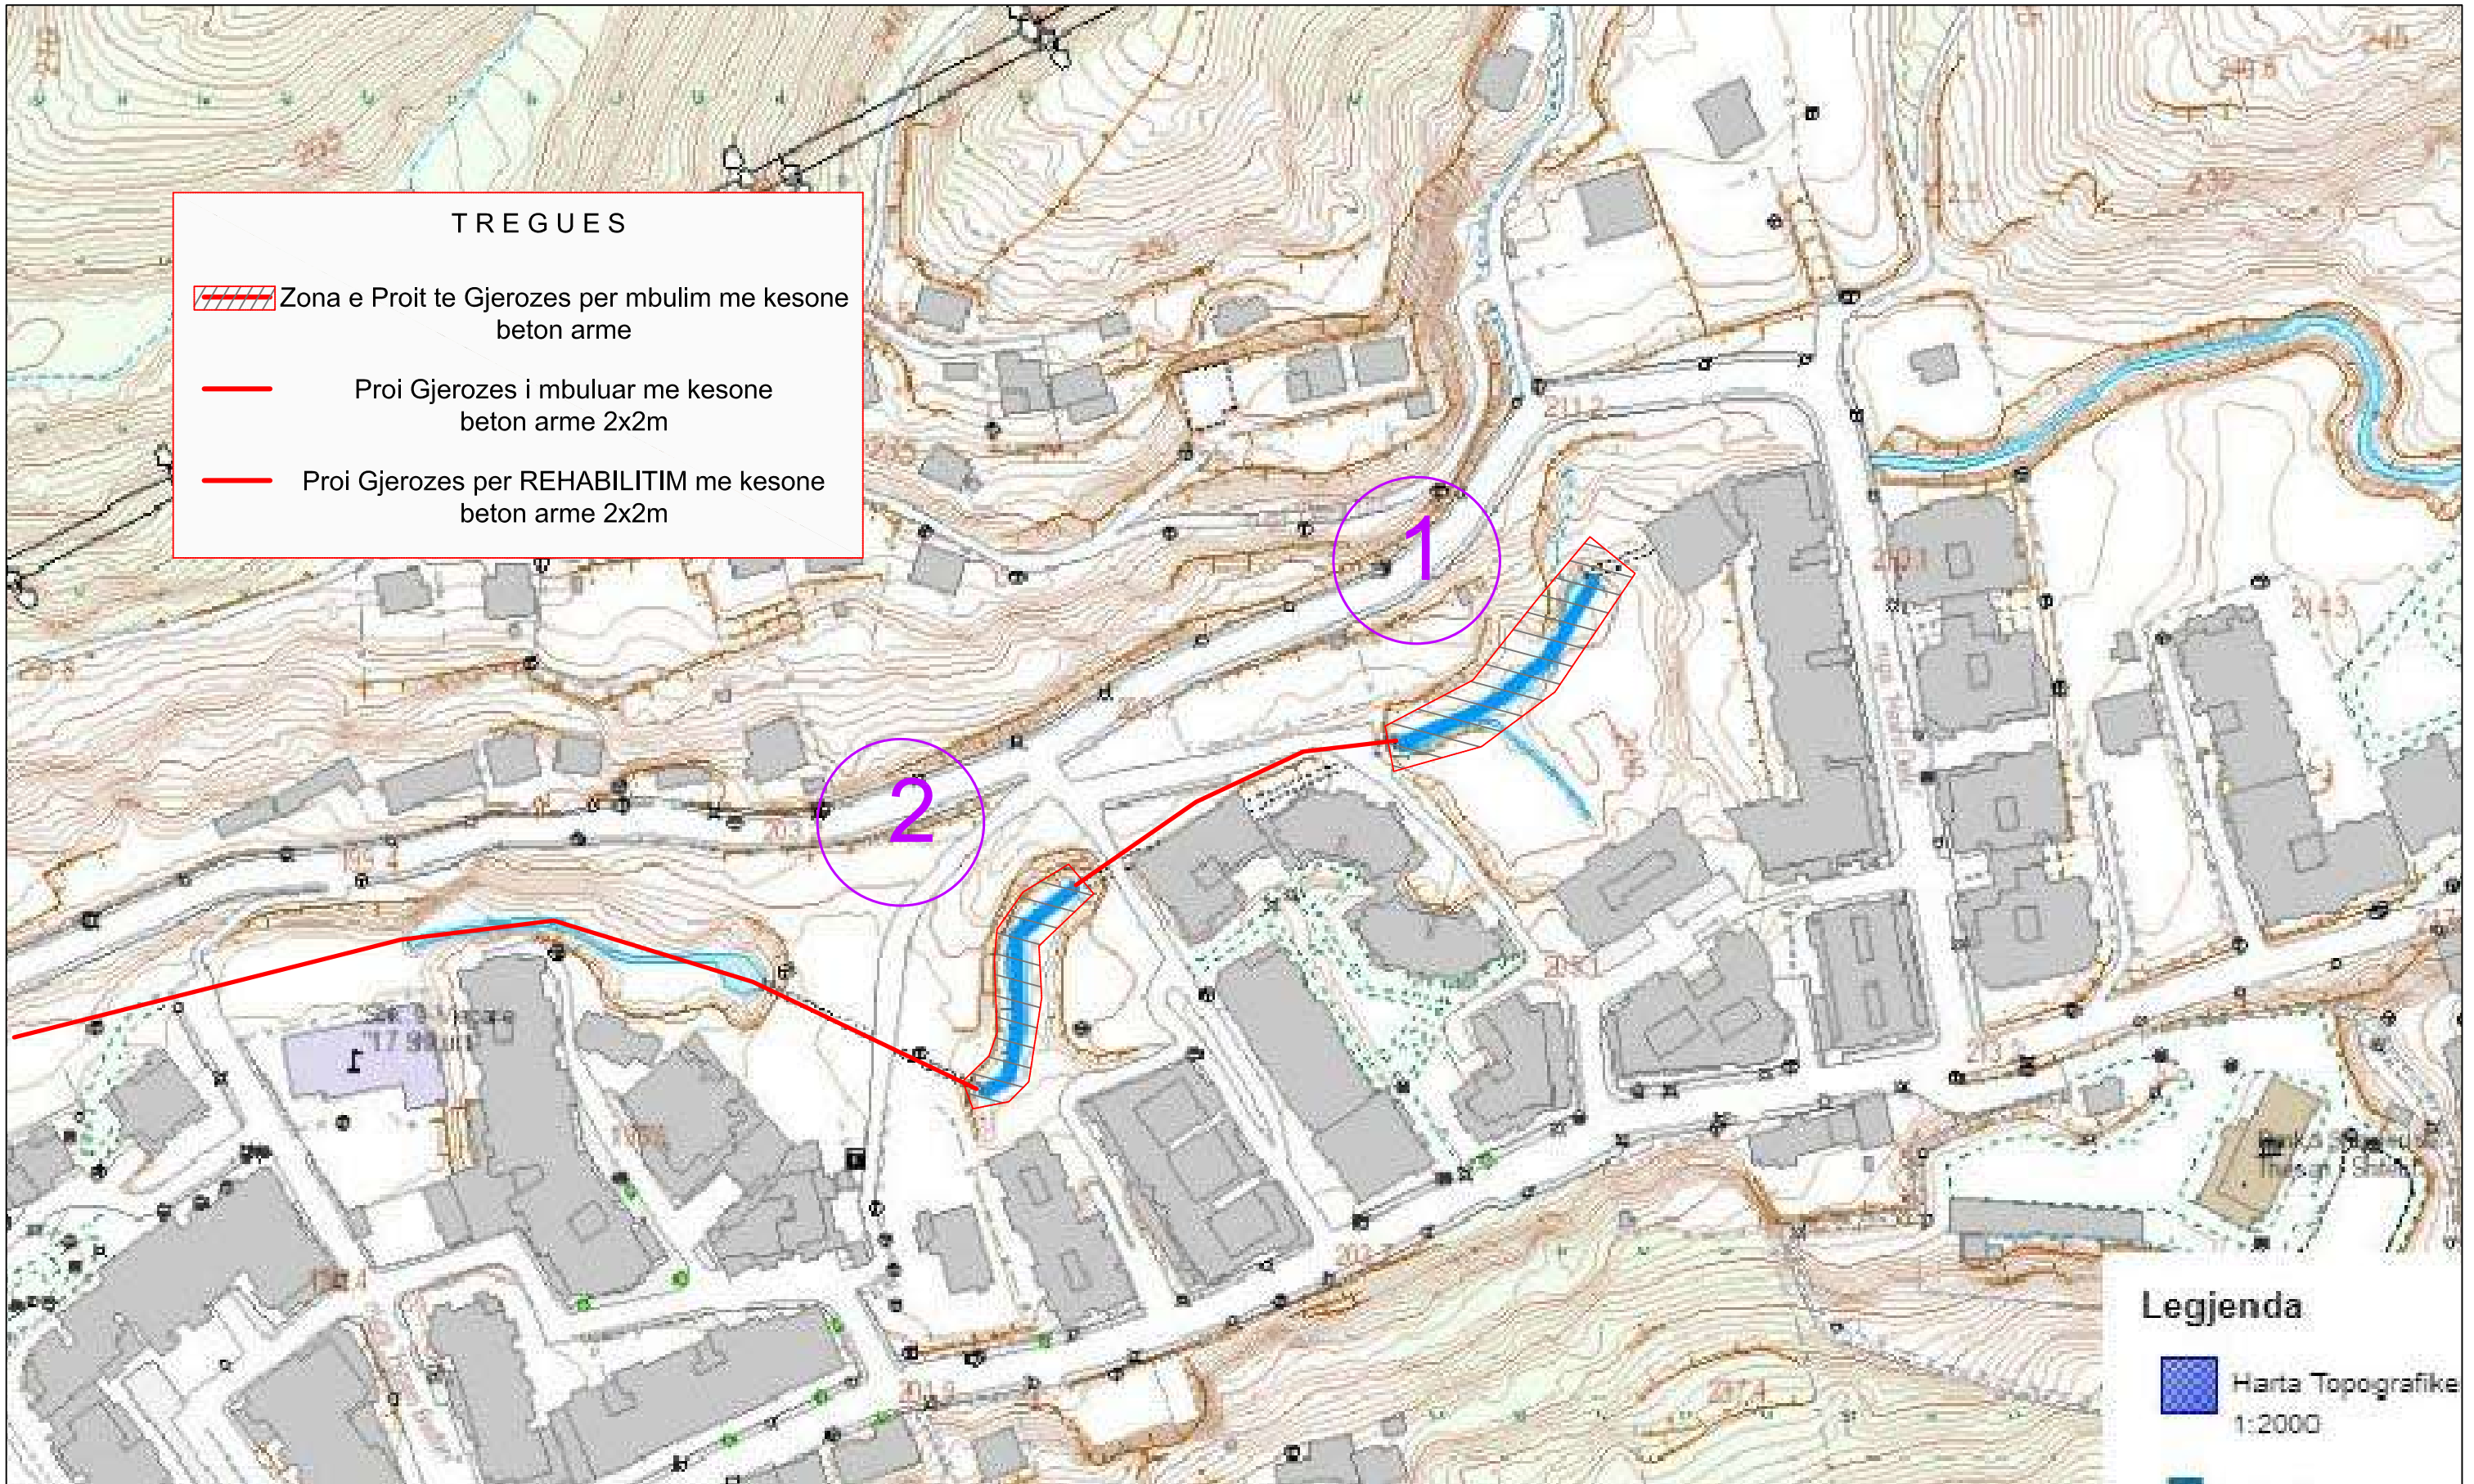
“REHABILITIM EMERGJENT I PROIT TË GJEROZËS TEK FRESKU (MBULIM ME KESONE B/A)”
PLANIMETRI E ZONES PER REHABILITIM PROI SHK.H 1:1000

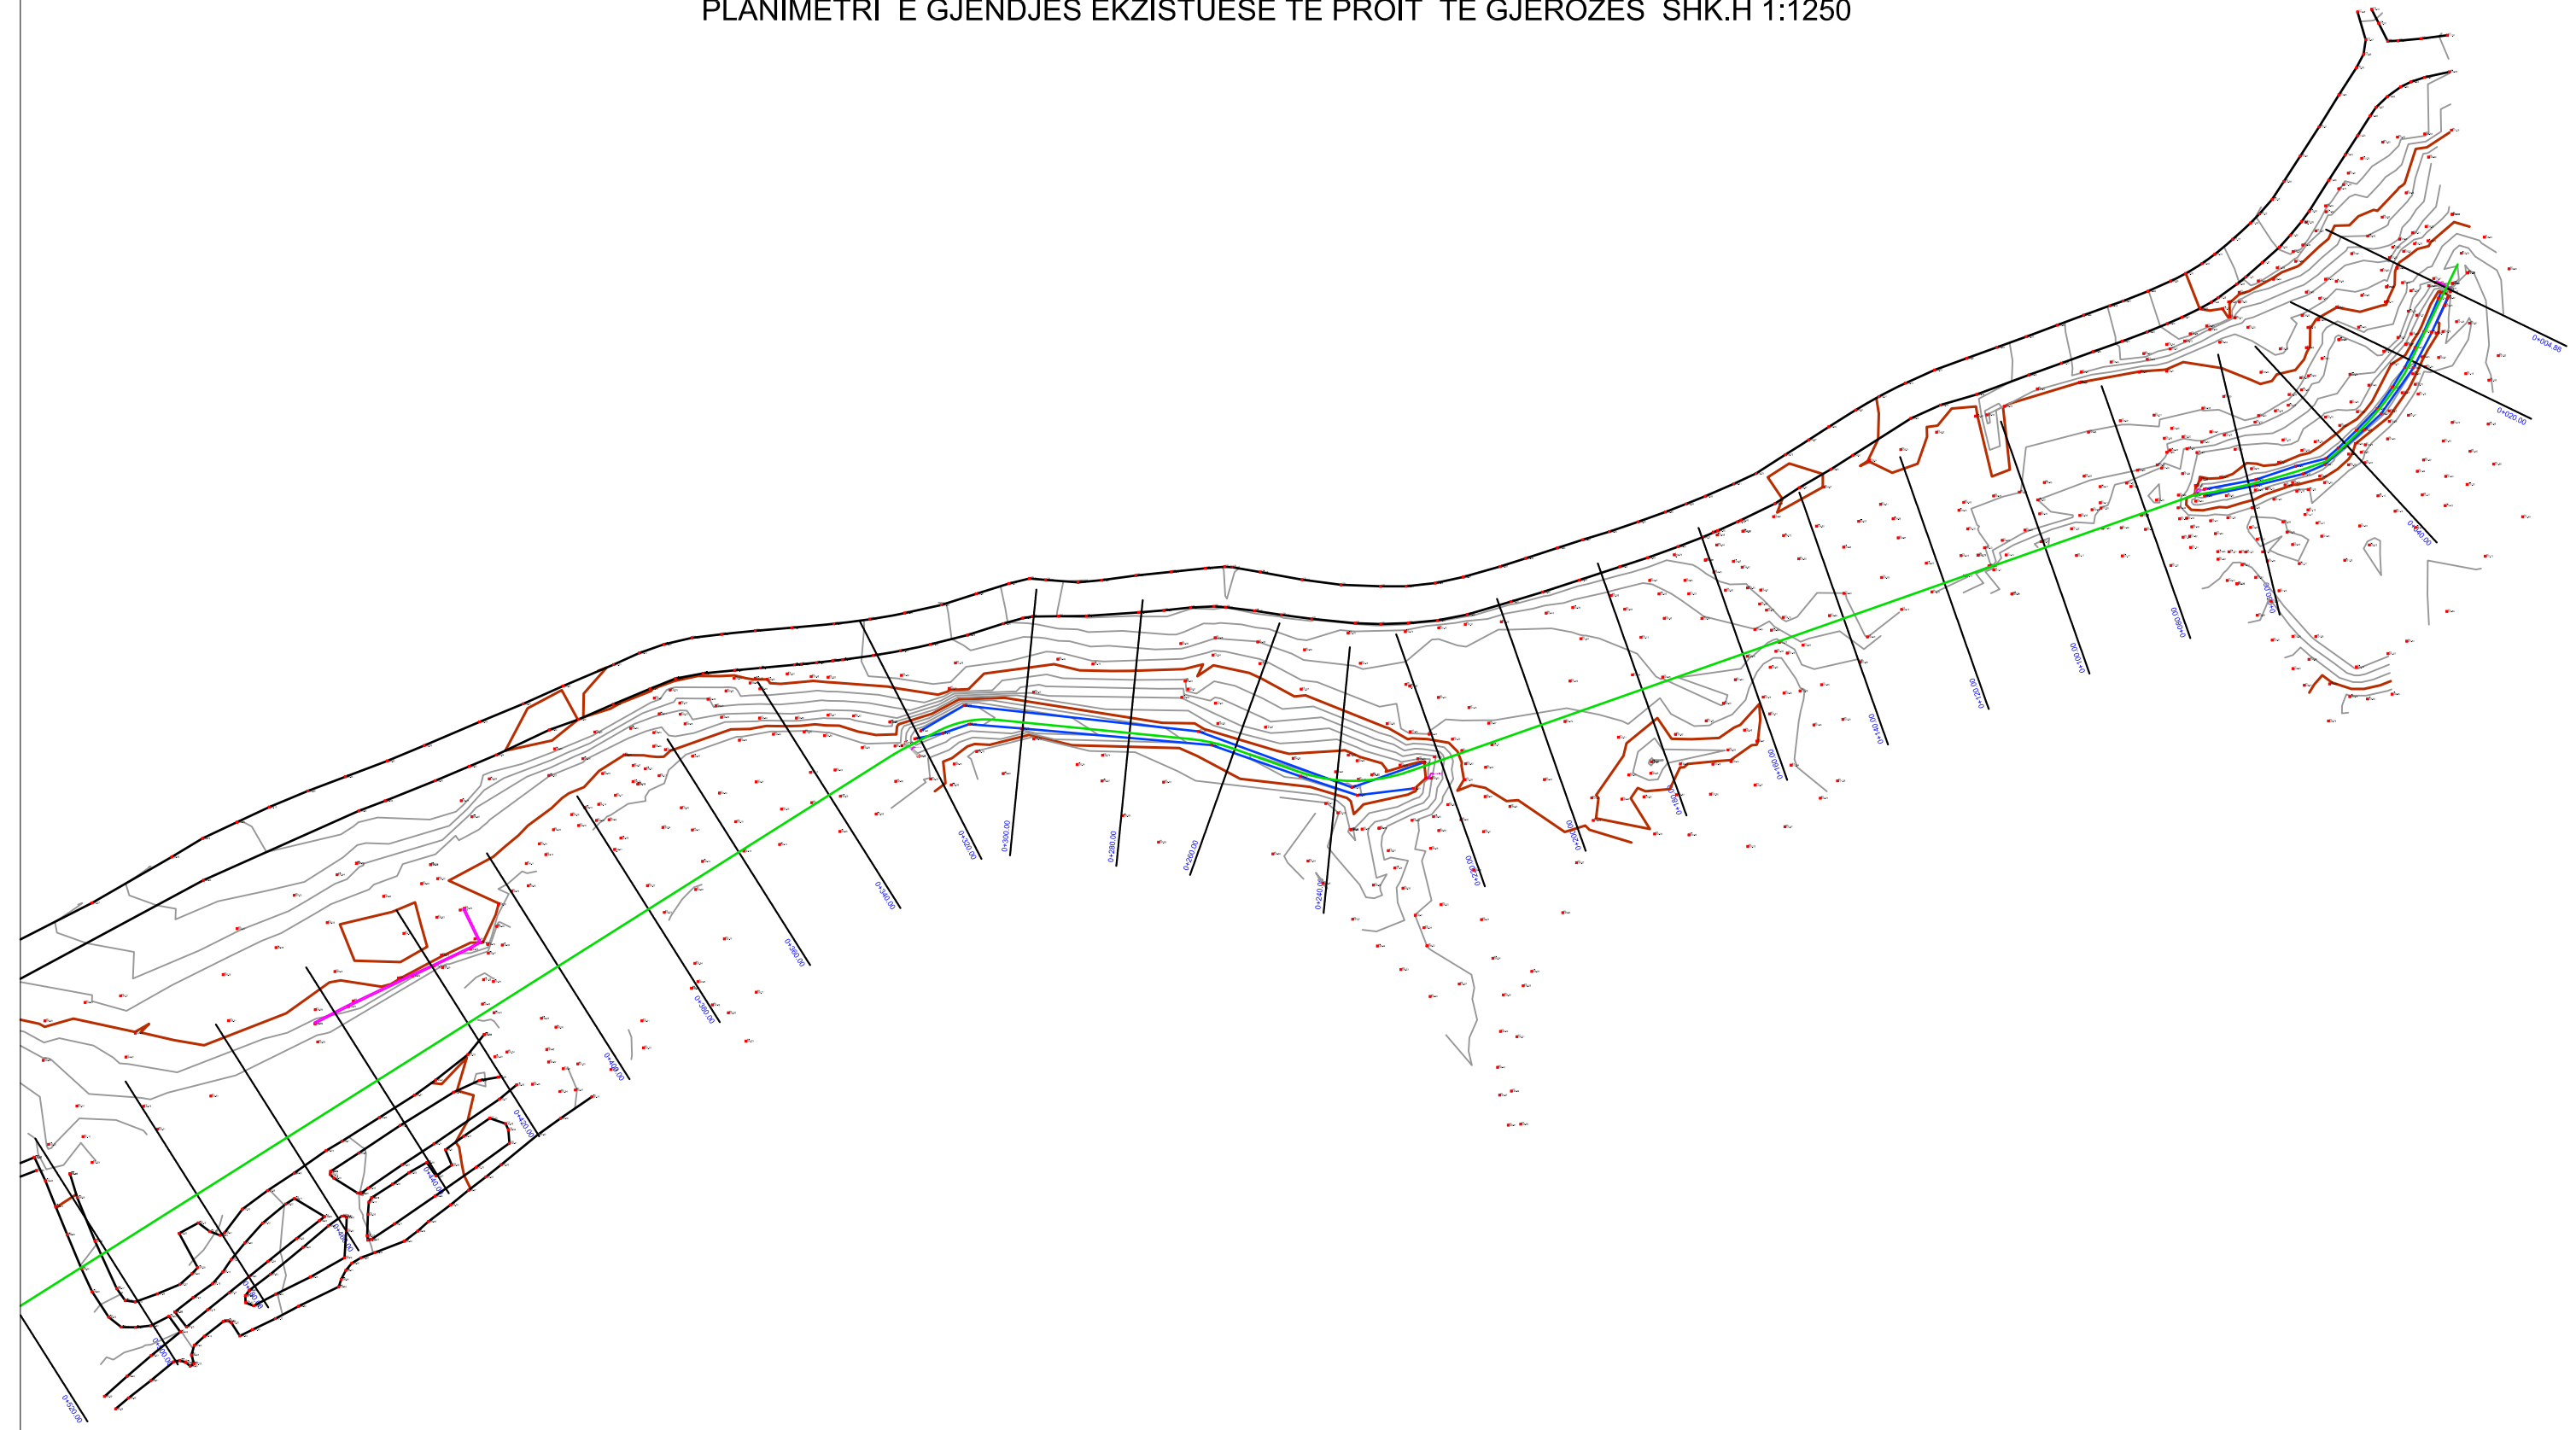
PLANIMETRI E GJENDJES EKZISTUESE TE PROIT TE GJEROZES SHK.H 1:1250

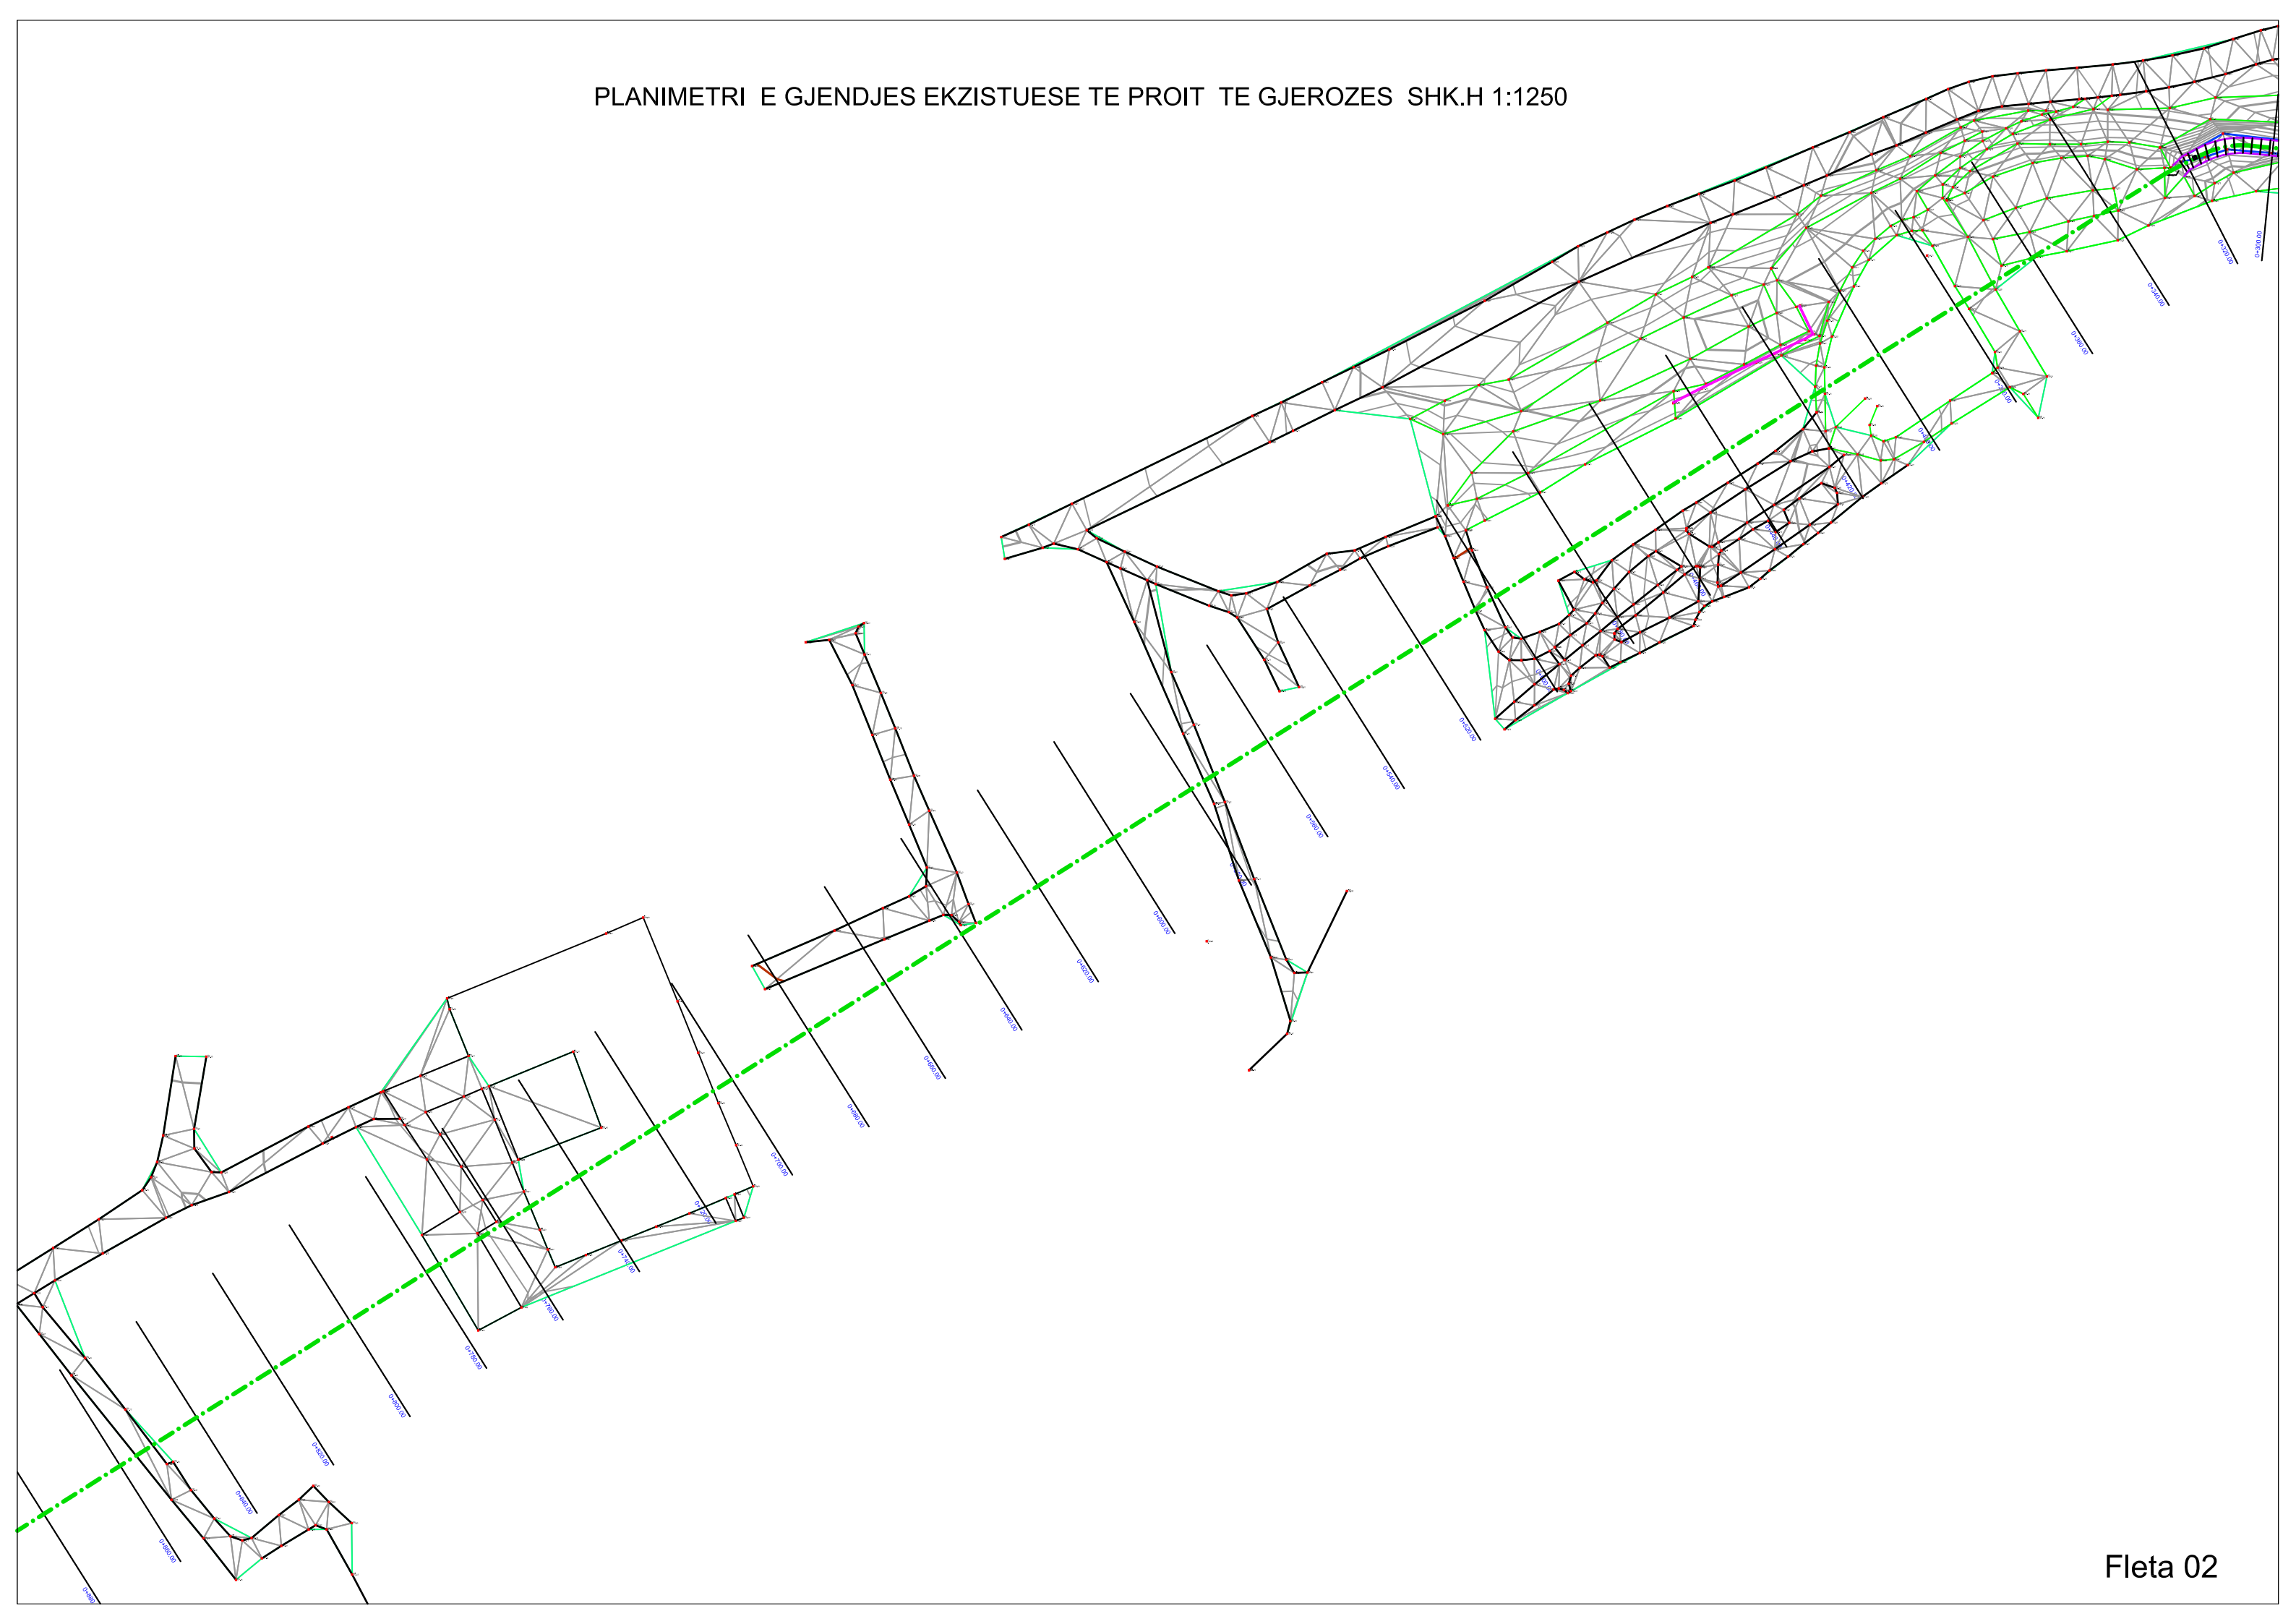
PLANIMETRI E GJENDJES EKZISTUESE TE PROIT TE GJEROZES SHK.H 1:1250

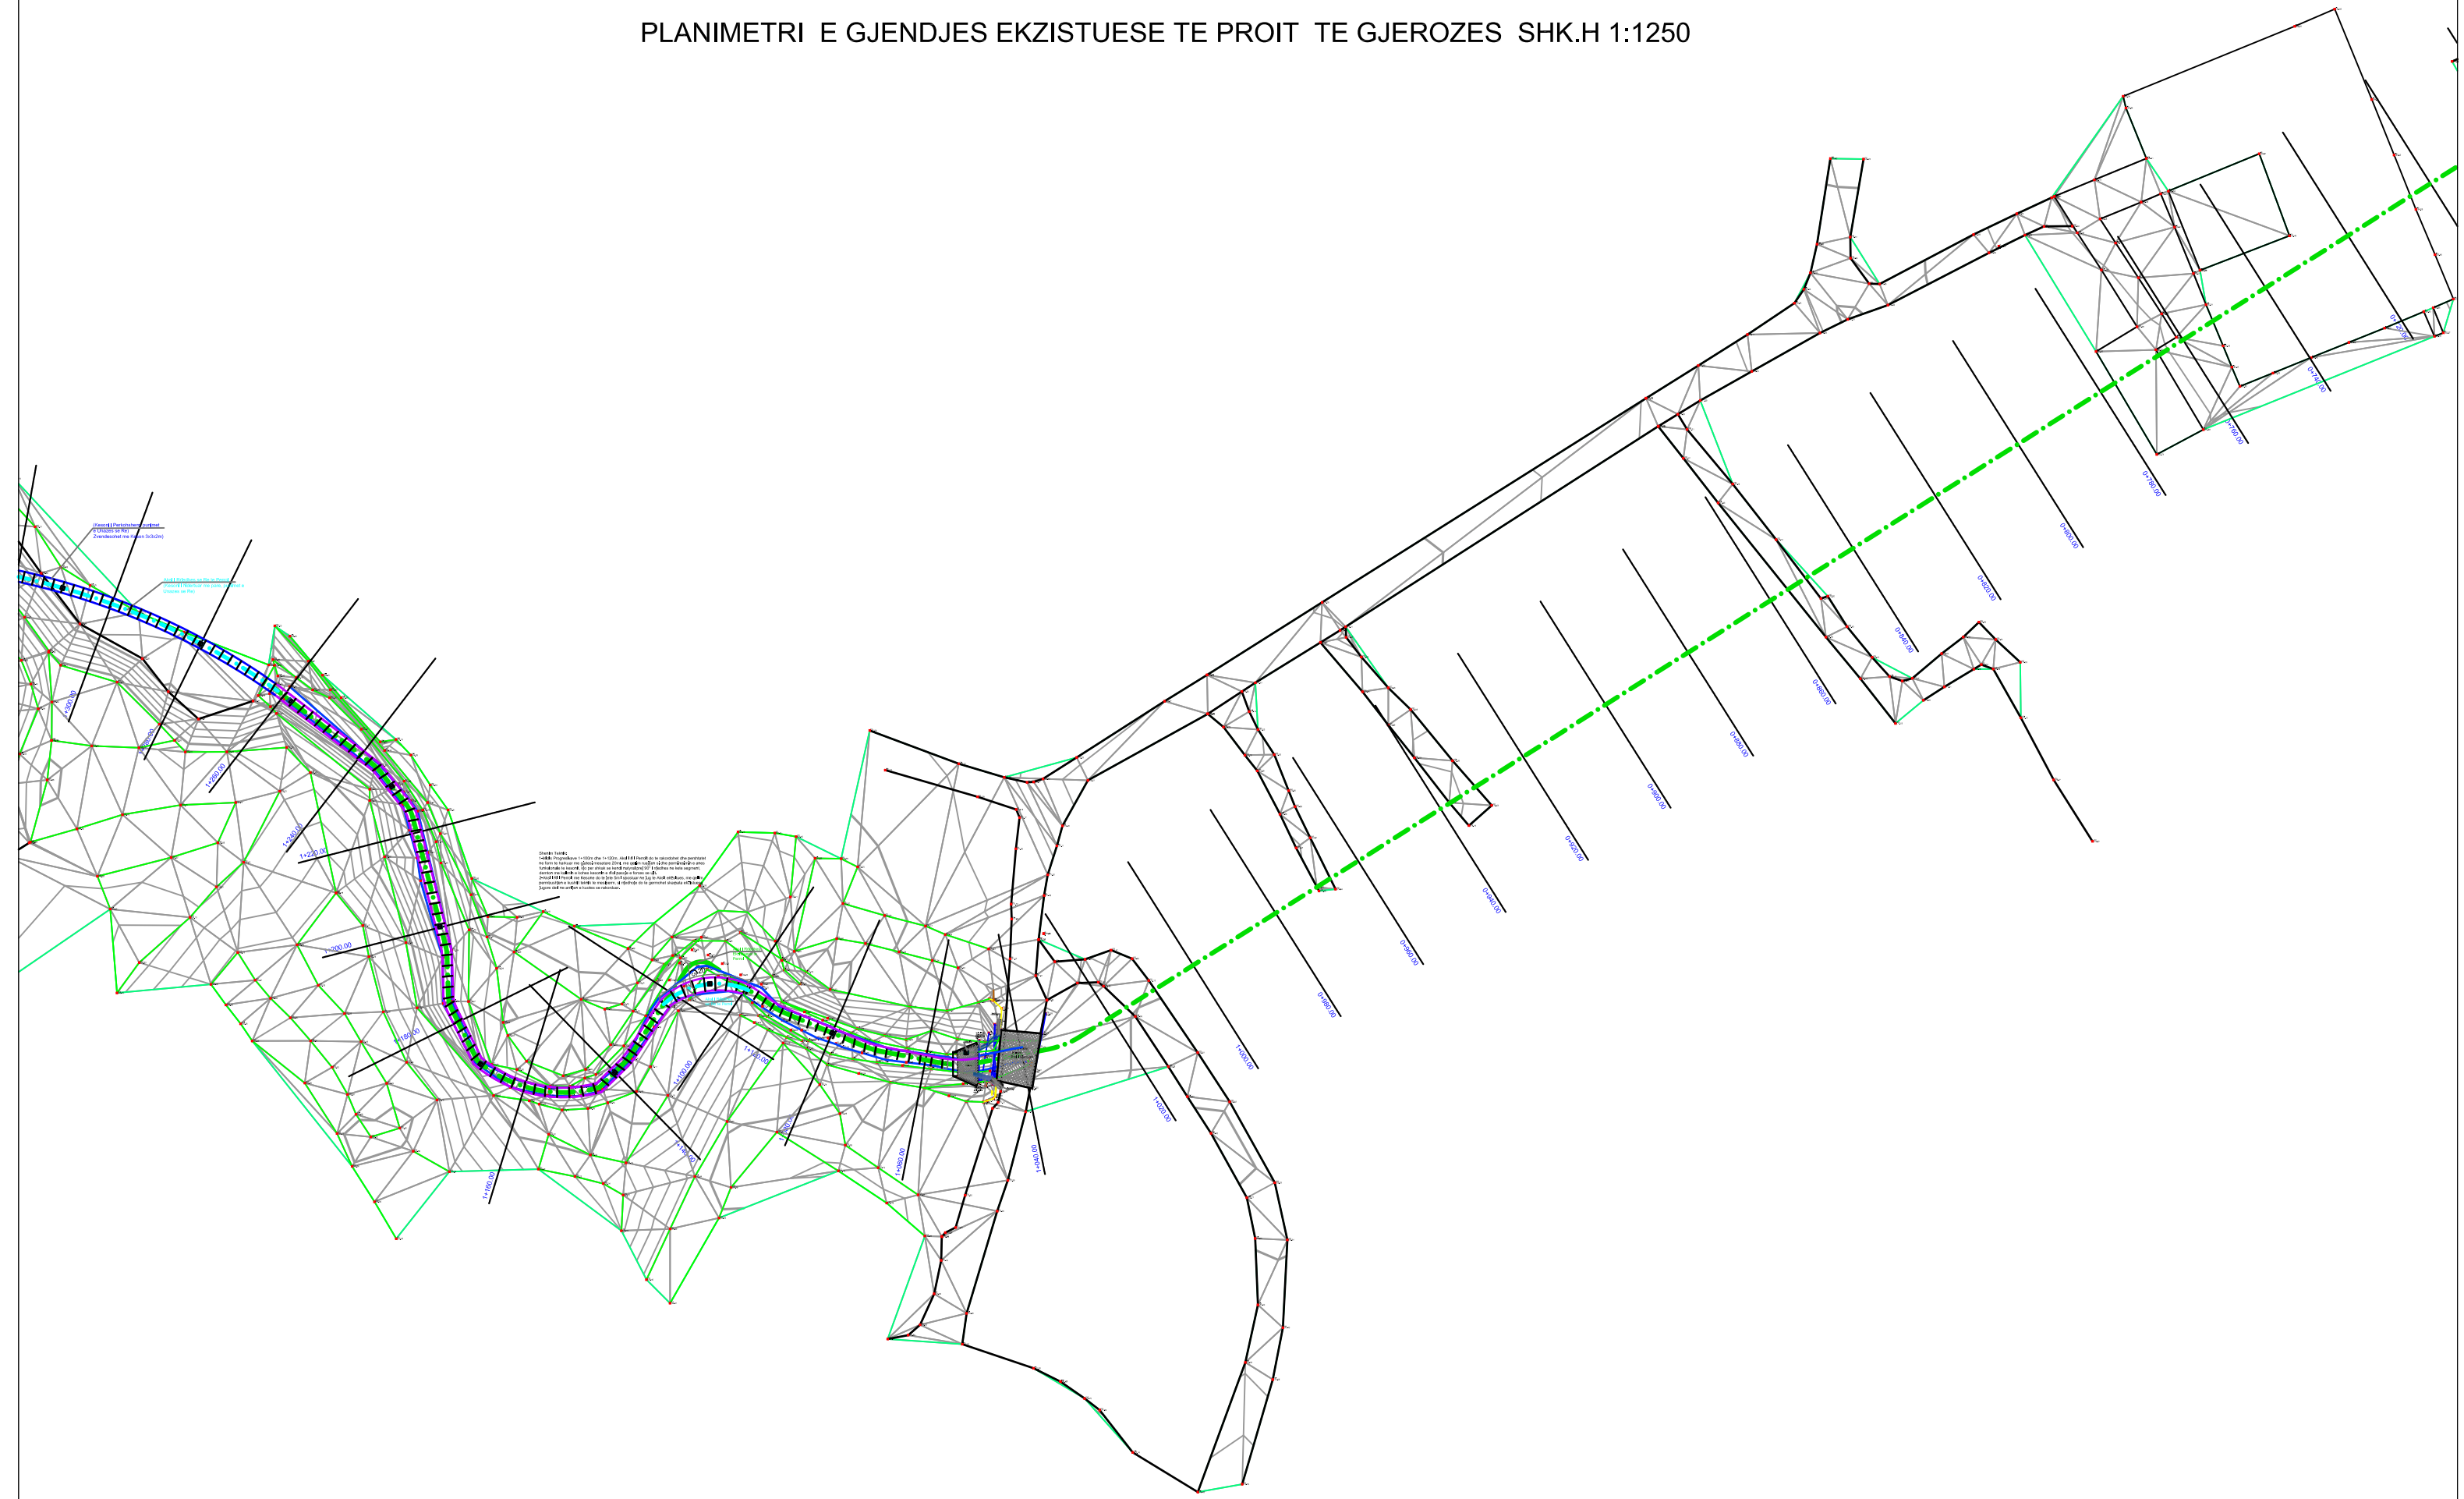
PLANIMETRI E GJENDJES EKZISTUESE TE PROIT TE GJEROZES SHK.H 1:1250

Shprehurimi:
Ky planimetri është bërë sipas matjeve të kryera në terren dhe të dokumenteve të disponueshme.
Niveli i referencës është 1000.00.
Skala: 1:1250.
Data: 15.05.2024.
Autor: [Emri i Autorit]

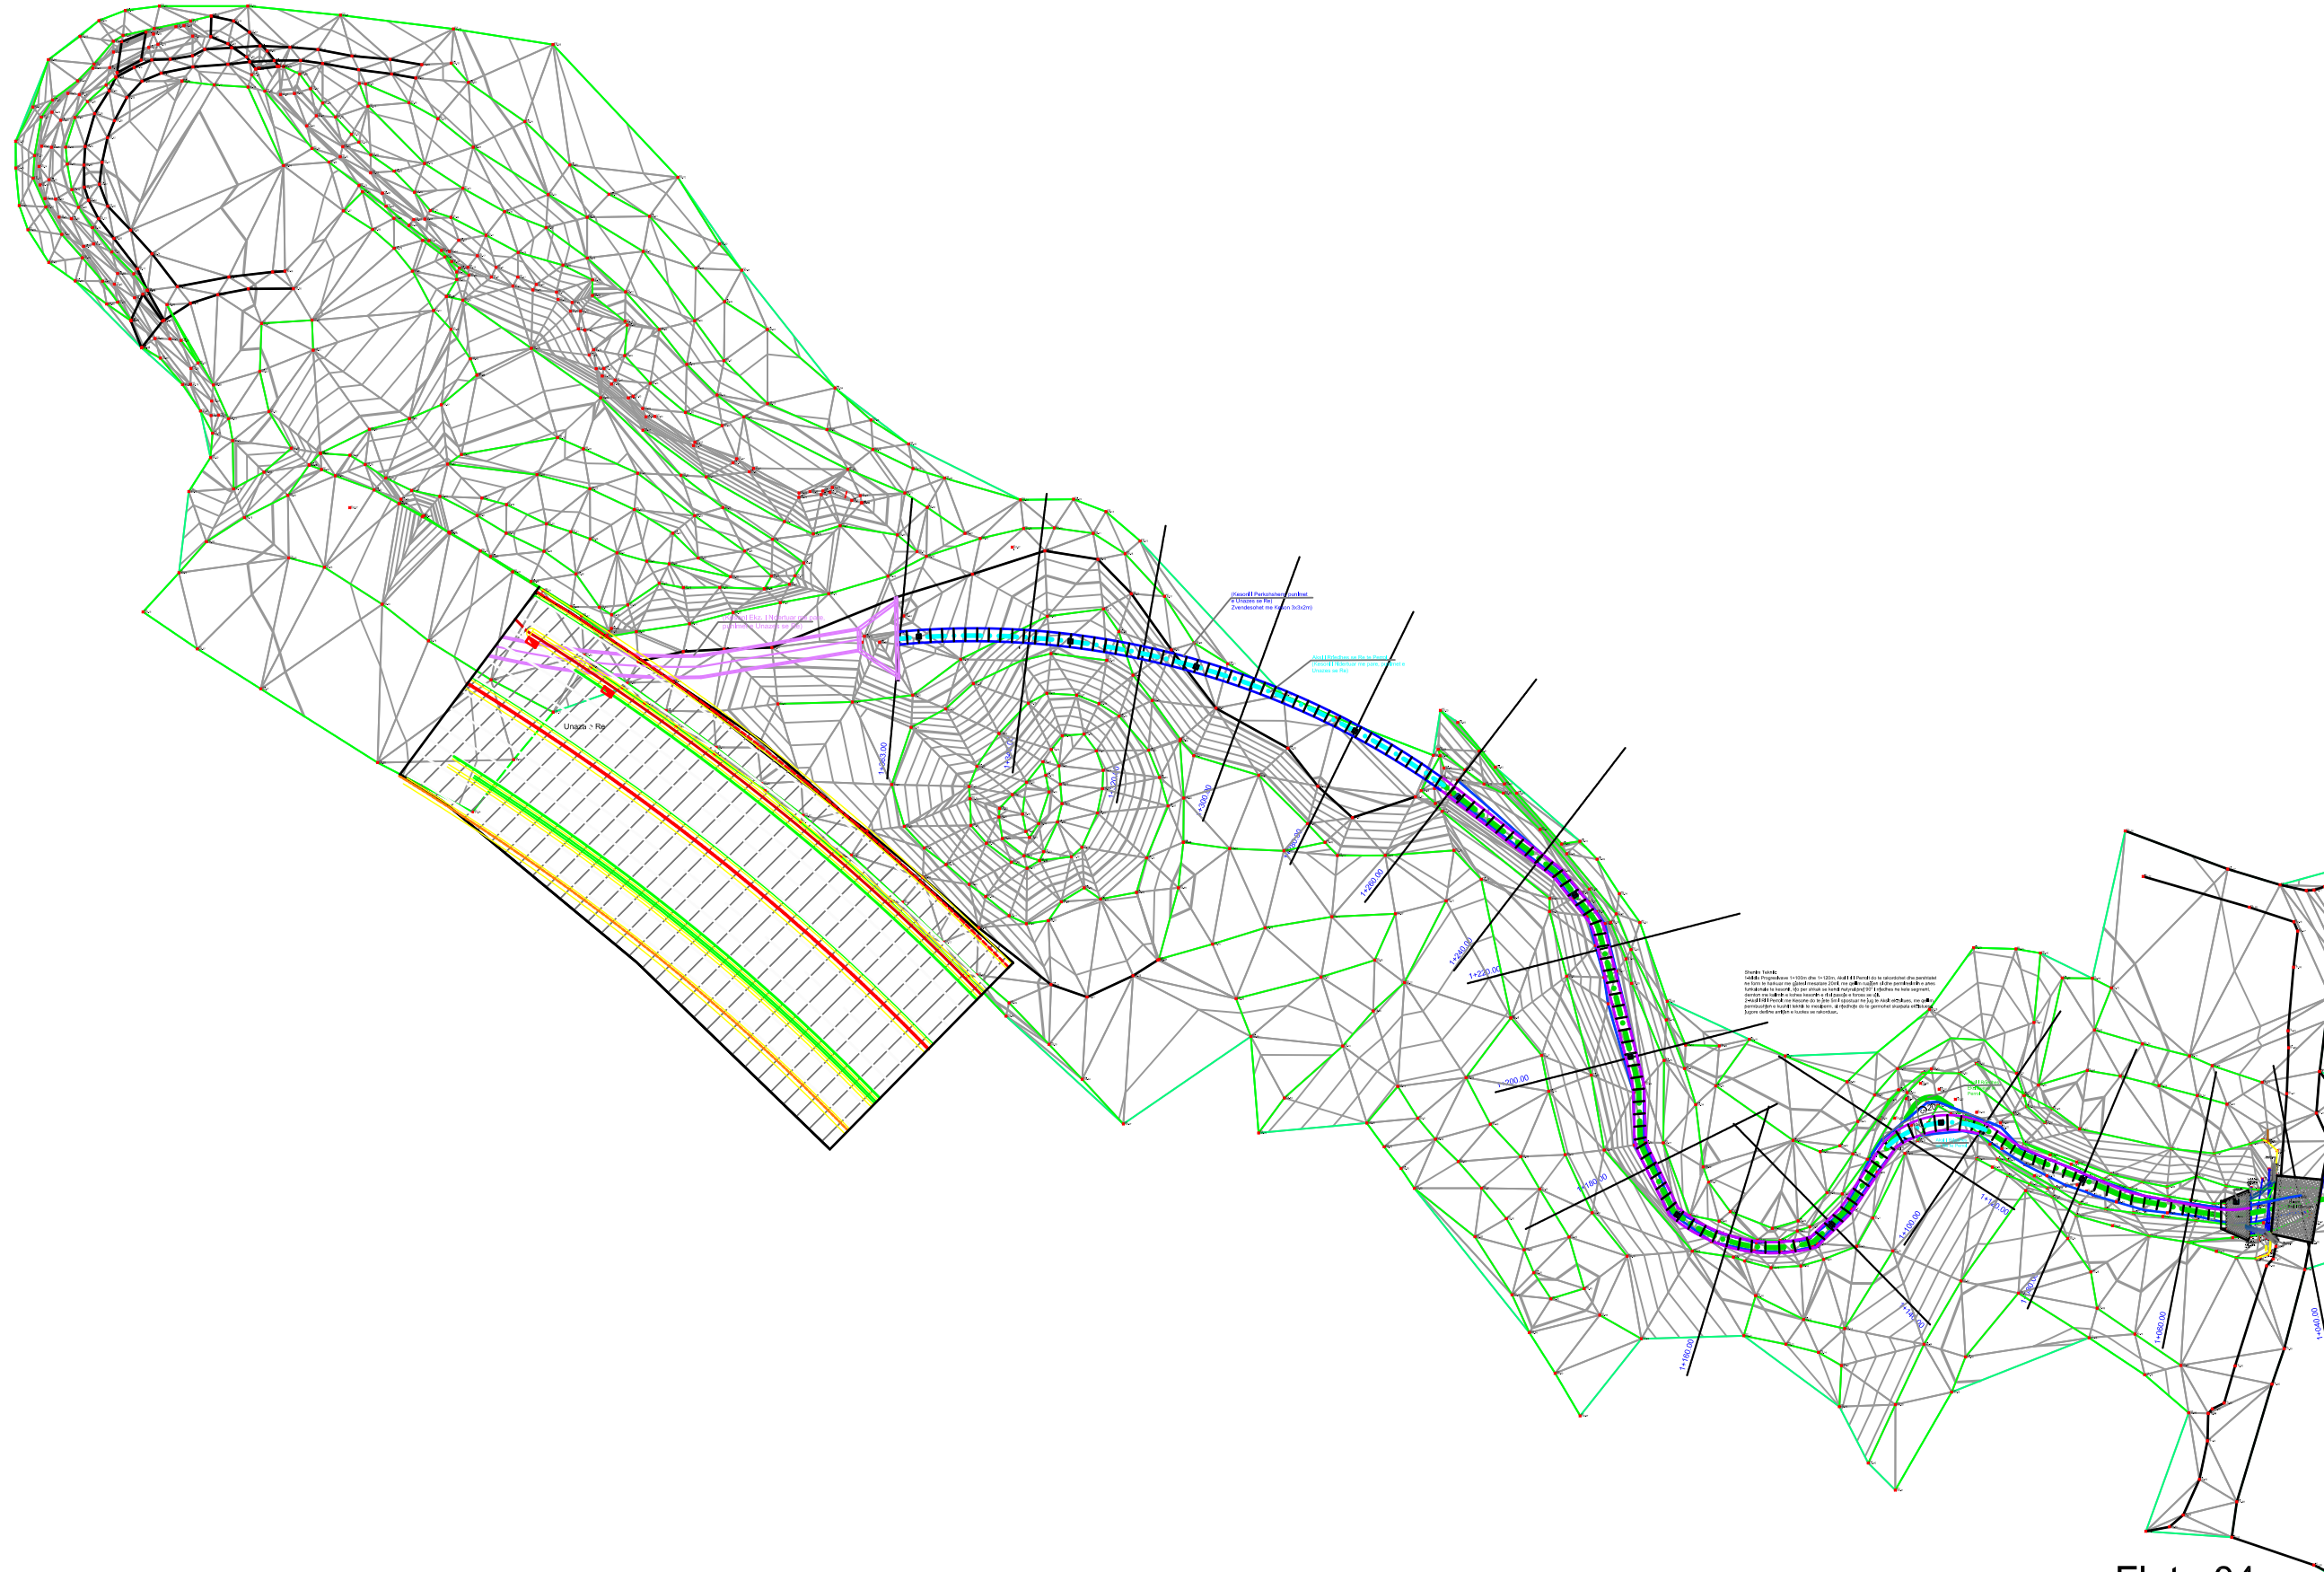
PLANIMETRI E GJENDJES EKZISTUESE TE PROIT TE GJEROZES SHK.H 1:1250
