Objekti:
“REHABILITIM EMERGJENT I PROIT TË GJEROZËS TEK FRESKU, (MBULIM ME KESONE B/A)”
BASHKIA TIRANË

PËRMBLEDHESJA E FLETEVE TË PROJEKTIT TË ZBATIMIT

“REHABILITIM EMERGJENT I PROIT TË GJEROZËS TEK FRESKU (MBULIM ME KESONE B/A)”
ORTHOFOTO E ZONES PER REHABILITIM EMERGJENT SHK. 1:1000

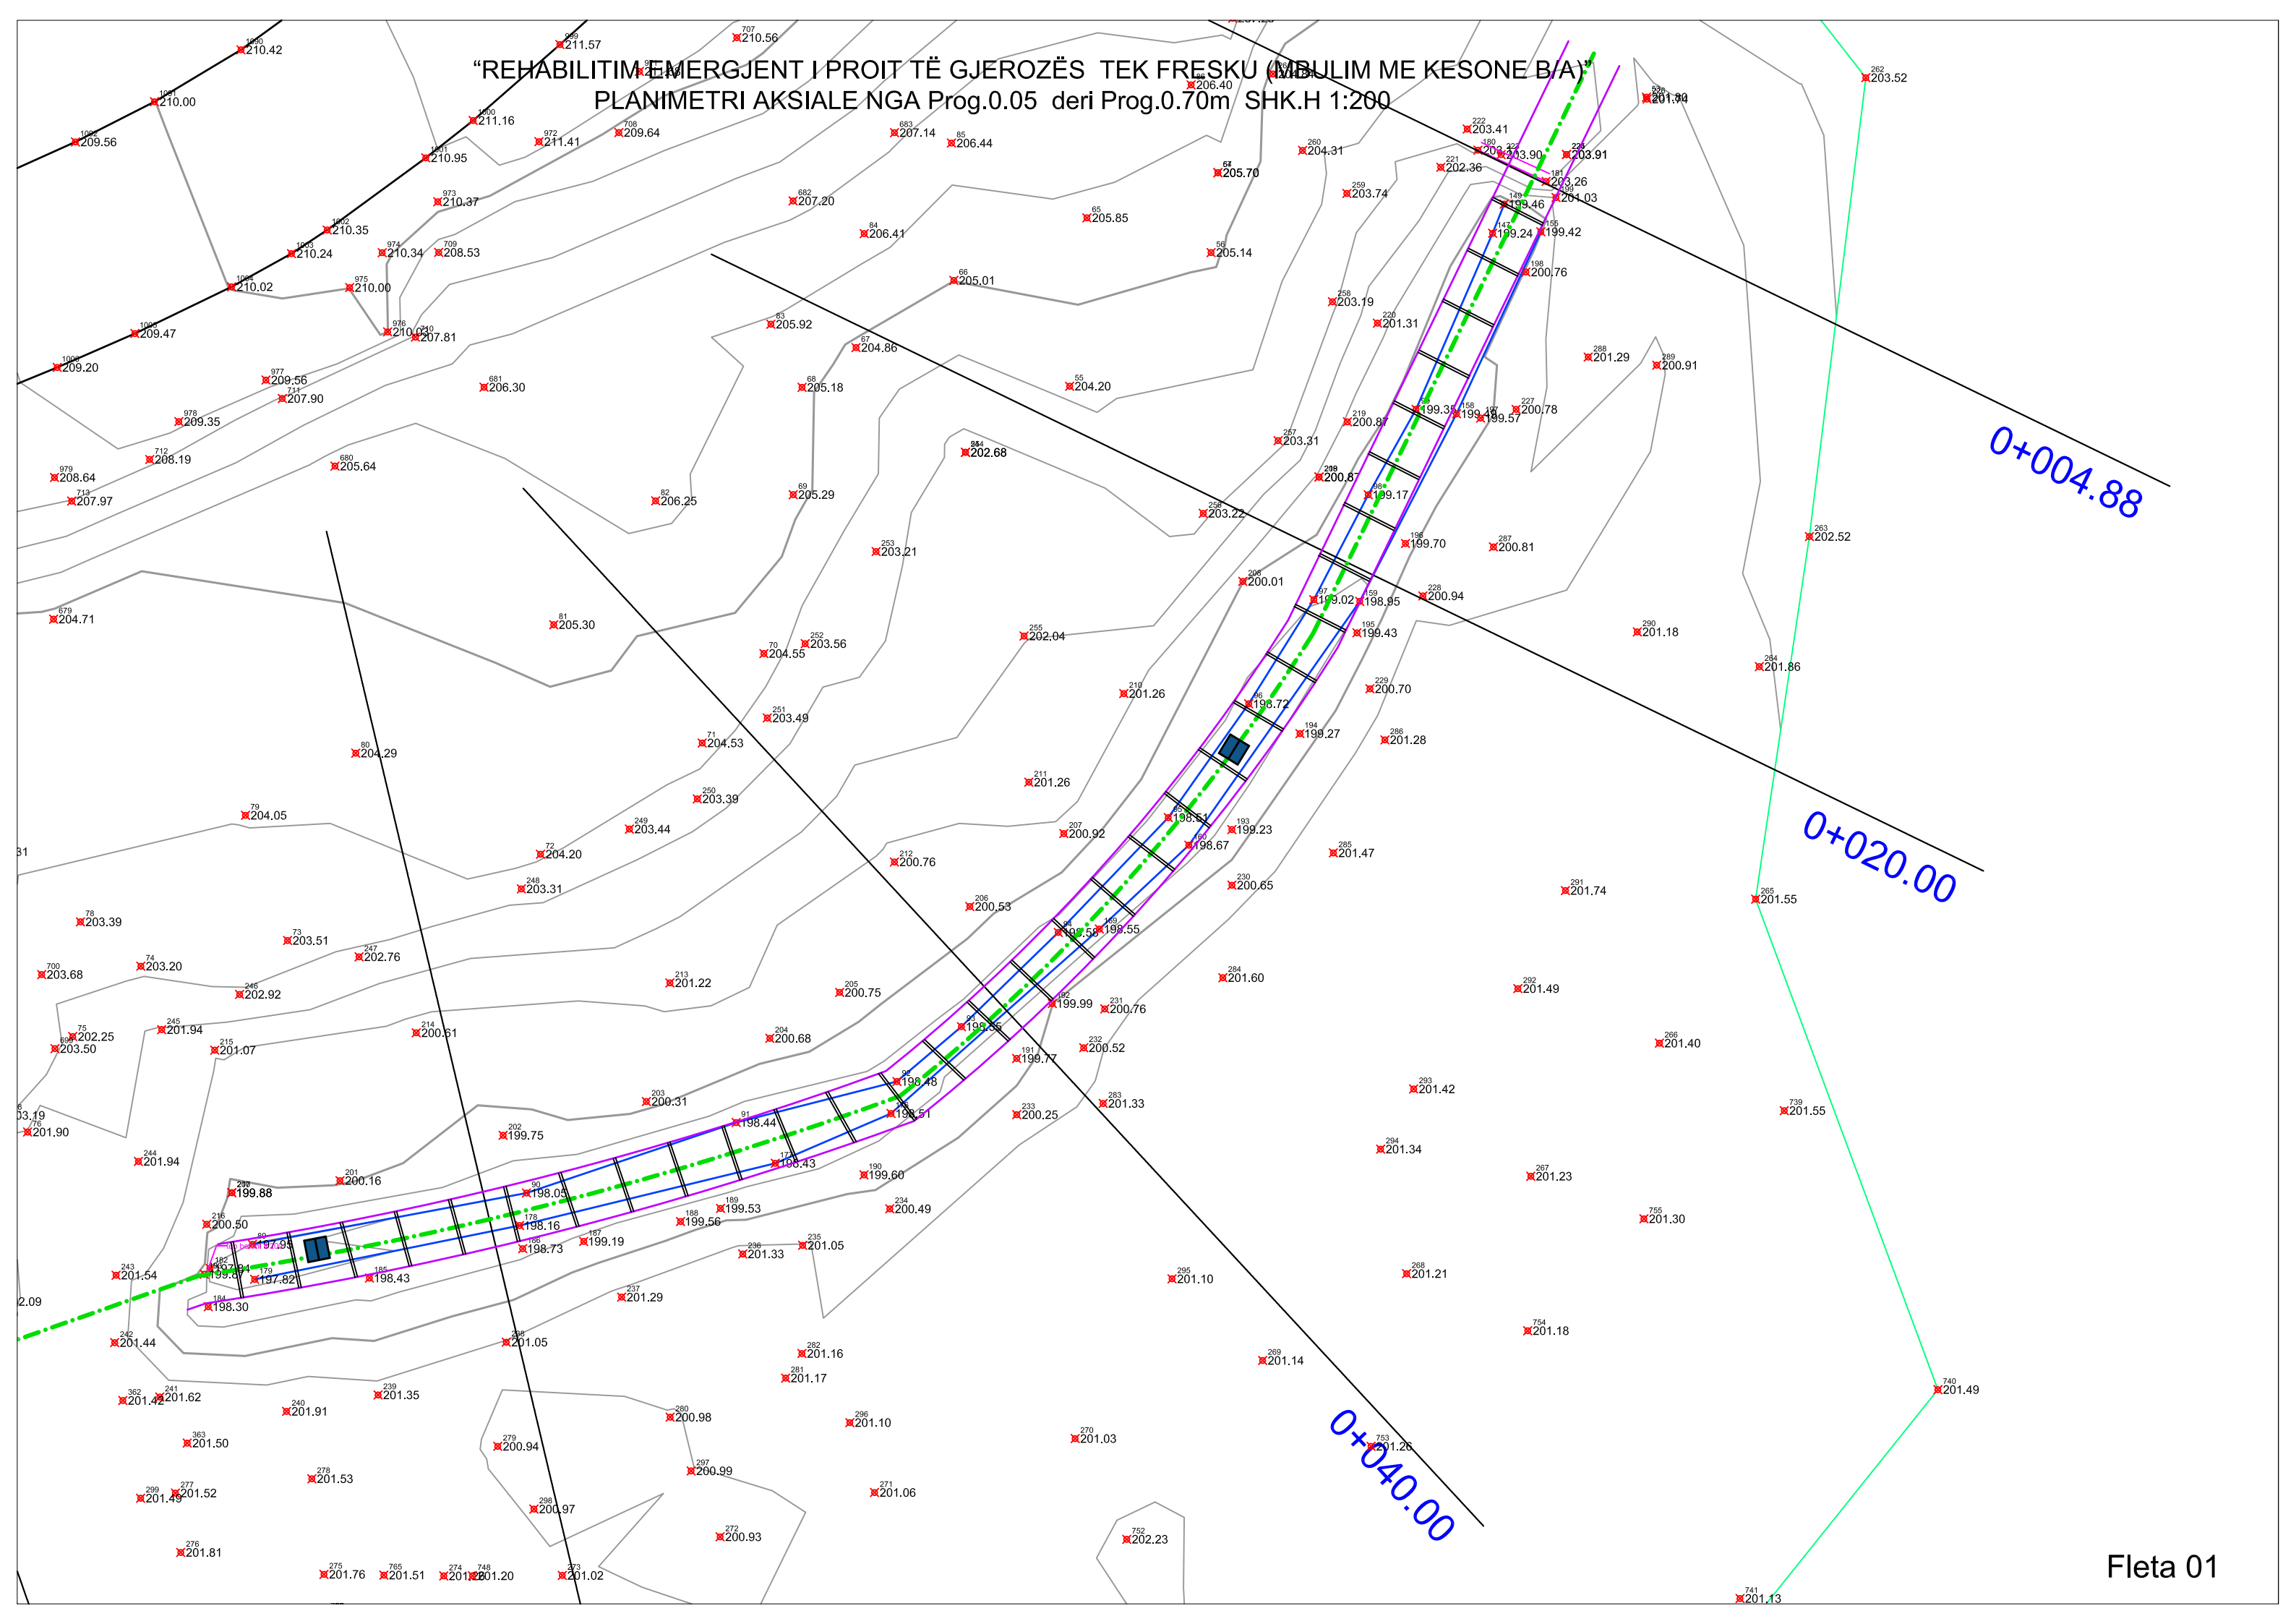
“REHABILITIM EMERGJENT I PROIT TË GJEROZËS TEK FRESKU (MBULIM ME KESONE BA)”
PLANIMETRI AKSIALE NGA Prog.0.05 deri Prog.0.70m SHK.H 1:200

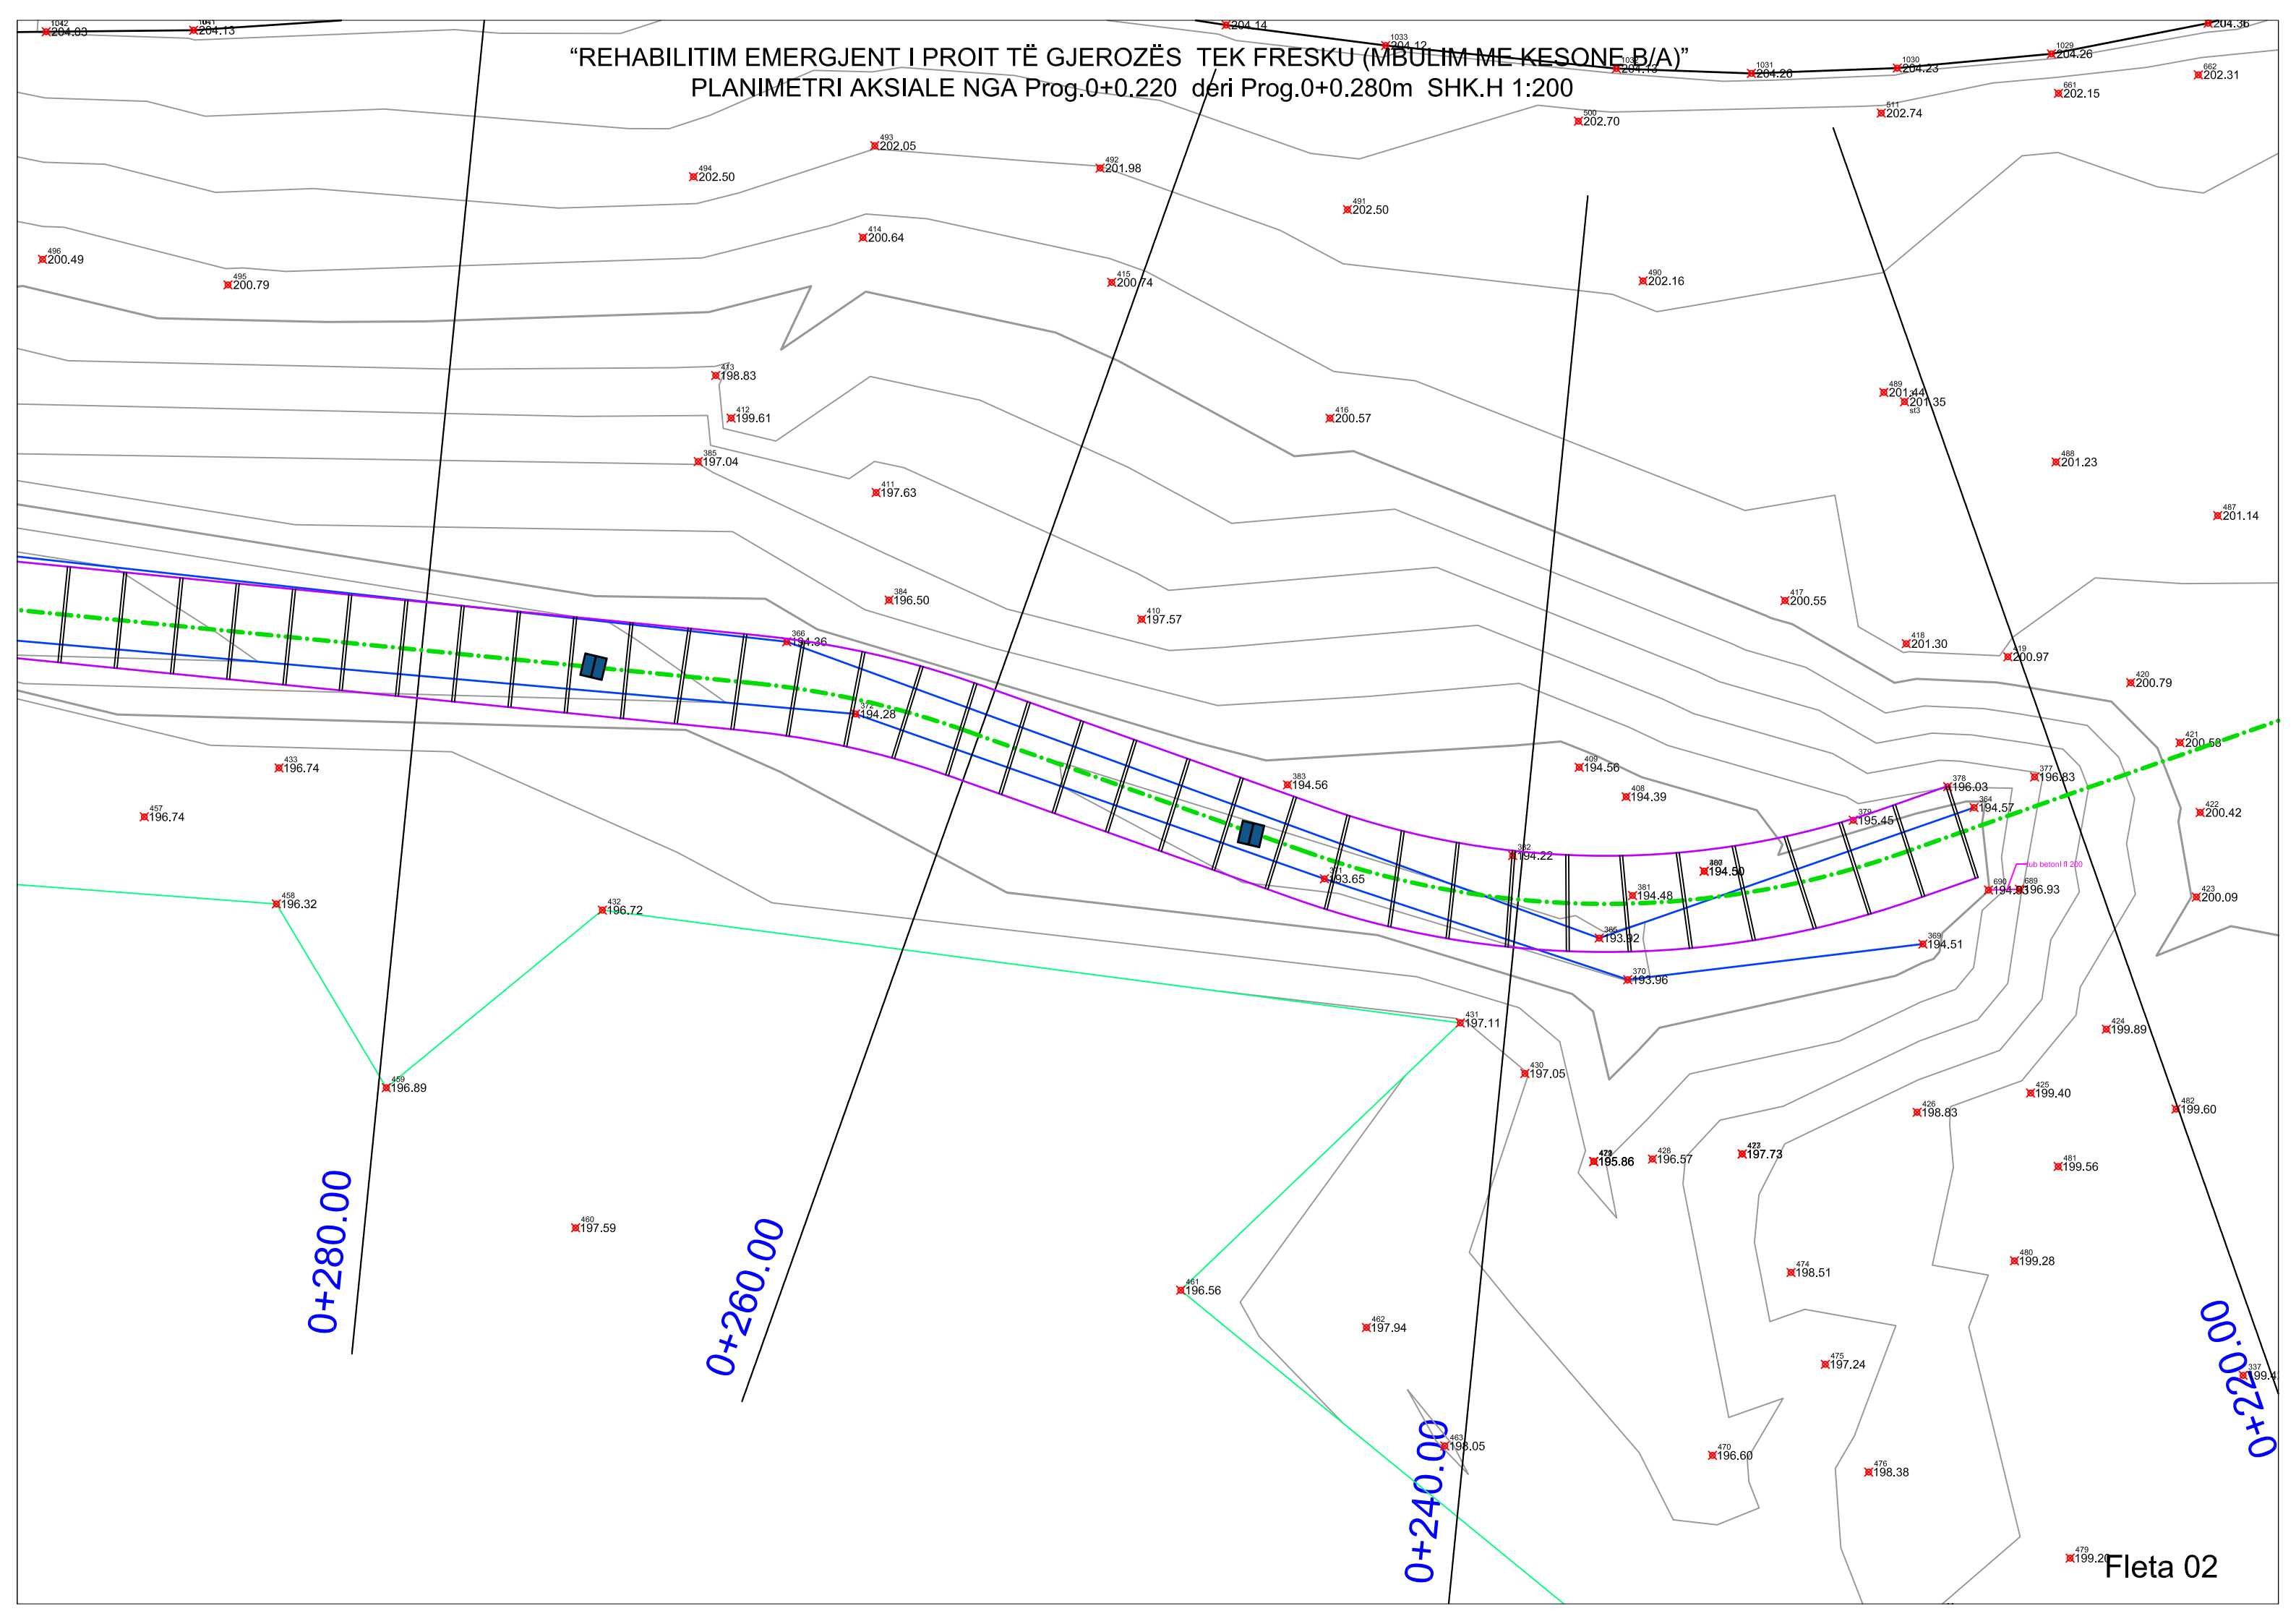
“REHABILITIM EMERGJENT I PROIT TË GJEROZËS TEK FRESKU (MBULIM ME KESONE B/A)”
PLANIMETRI AKSIALE NGA Prog.0+0.220 deri Prog.0+0.280m SHK.H 1:200

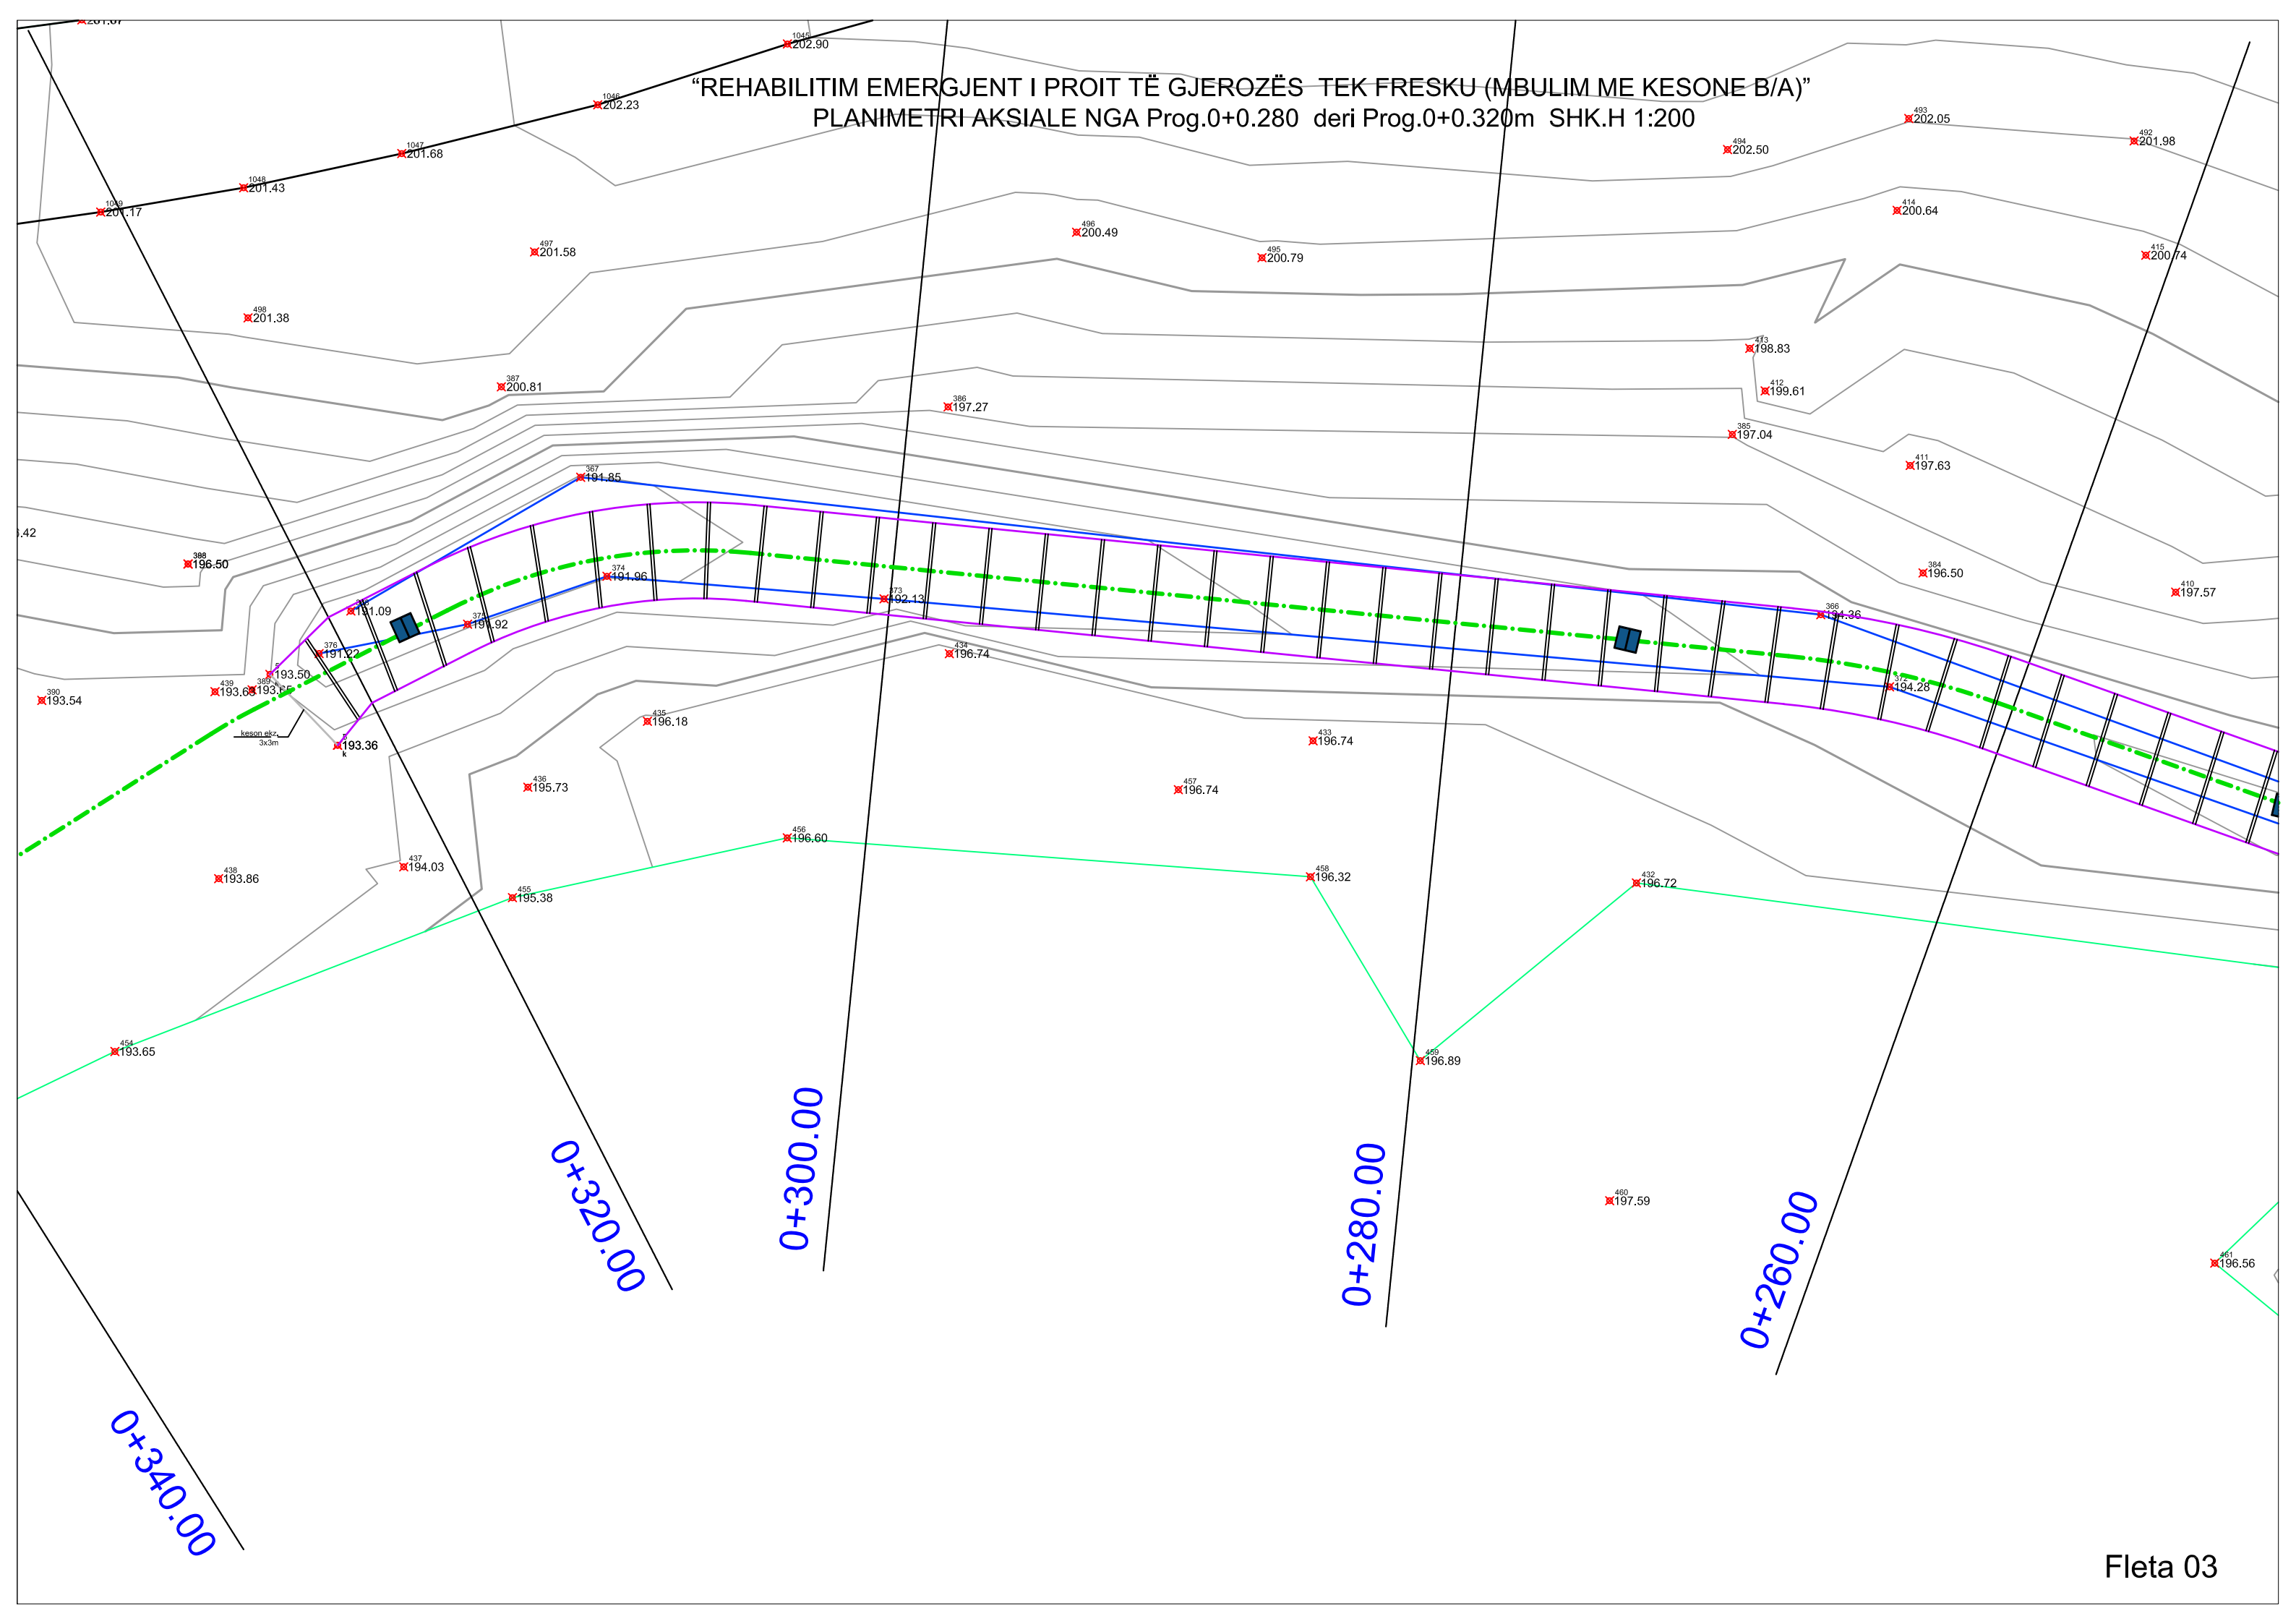
Fleta 02

“REHABILITIM EMERGJENT I PROIT TË GJEROZËS – TEK FRESKU (MBULIM ME KESONE B/A)”
PLANIMETRI AKSIALE NGA Prog.0+0.280 deri Prog.0+0.320m SHK.H 1:200

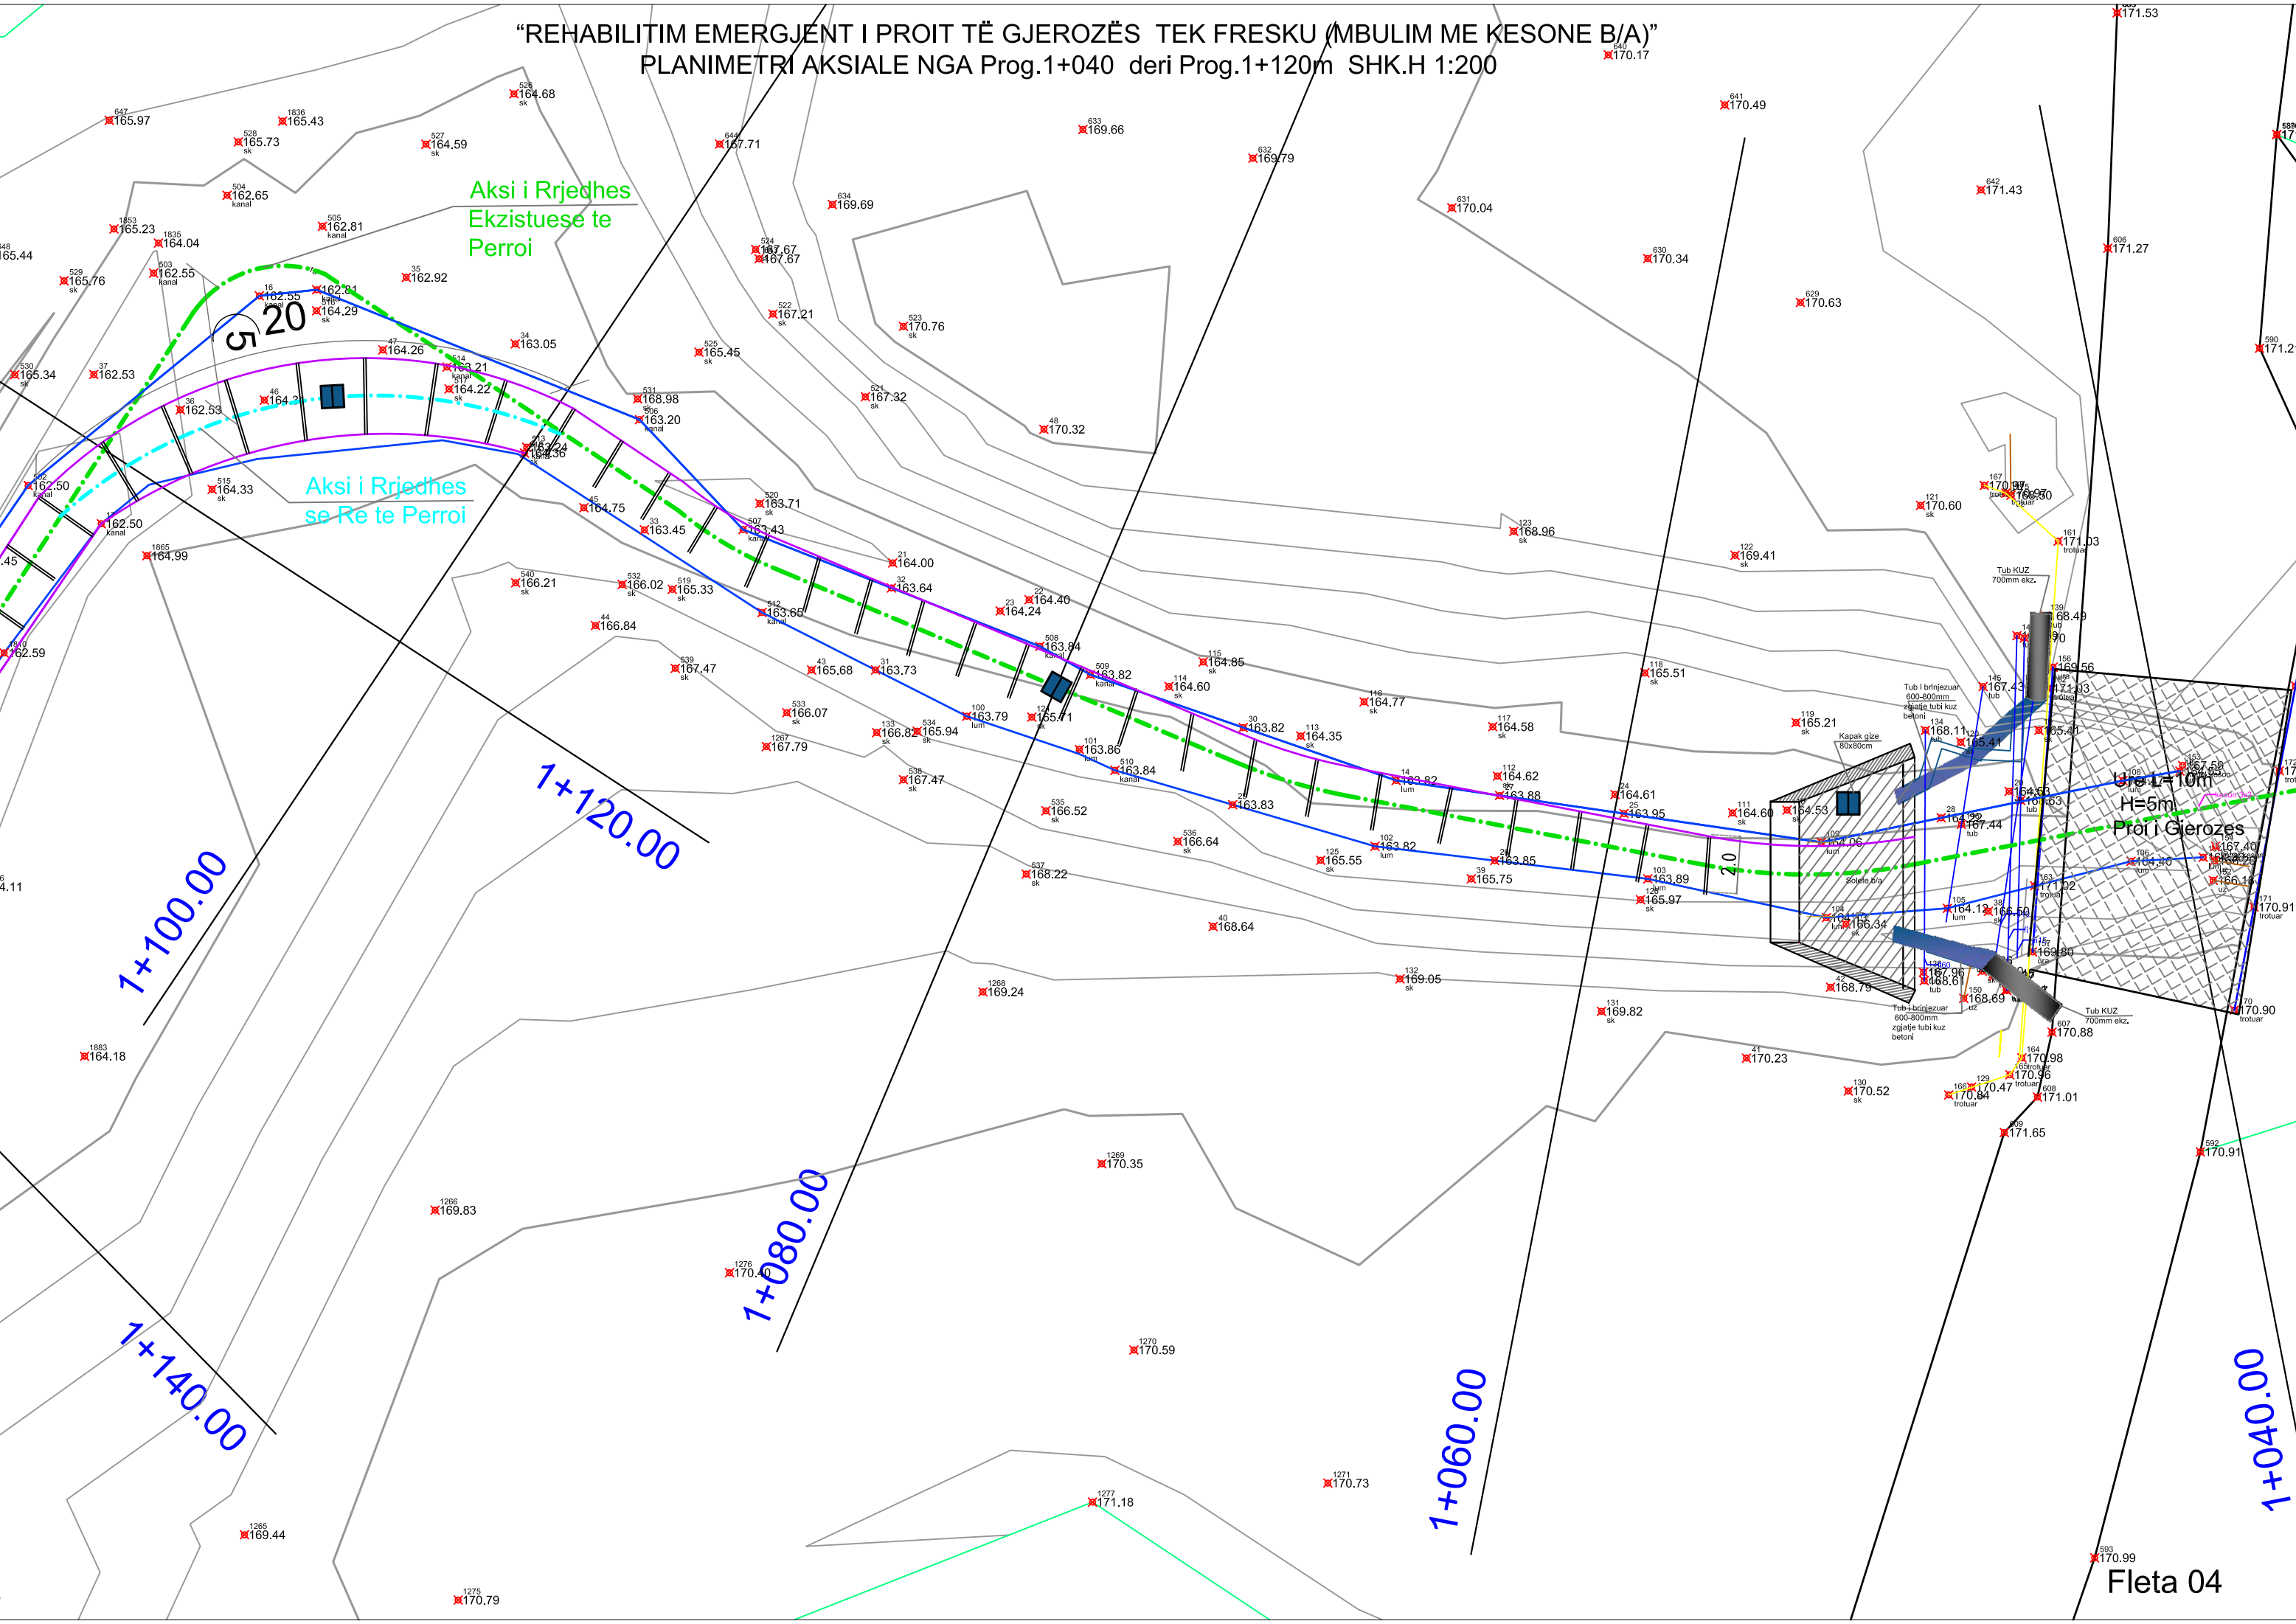
“REHABILITIM EMERGJENT I PROIT TË GJEROZËS TEK FRESKU (MBULIM ME KESONE B/A)”
PLANIMETRI AKSIALE NGA Prog.1+040 deri Prog.1+120m SHK.H 1:200

Aksi i Rrjedhes
Ekzistuese te
Perroi

Aksi i Rrjedhes
se Re te Perroi

10m
H=5m
Prof i Gjerozes

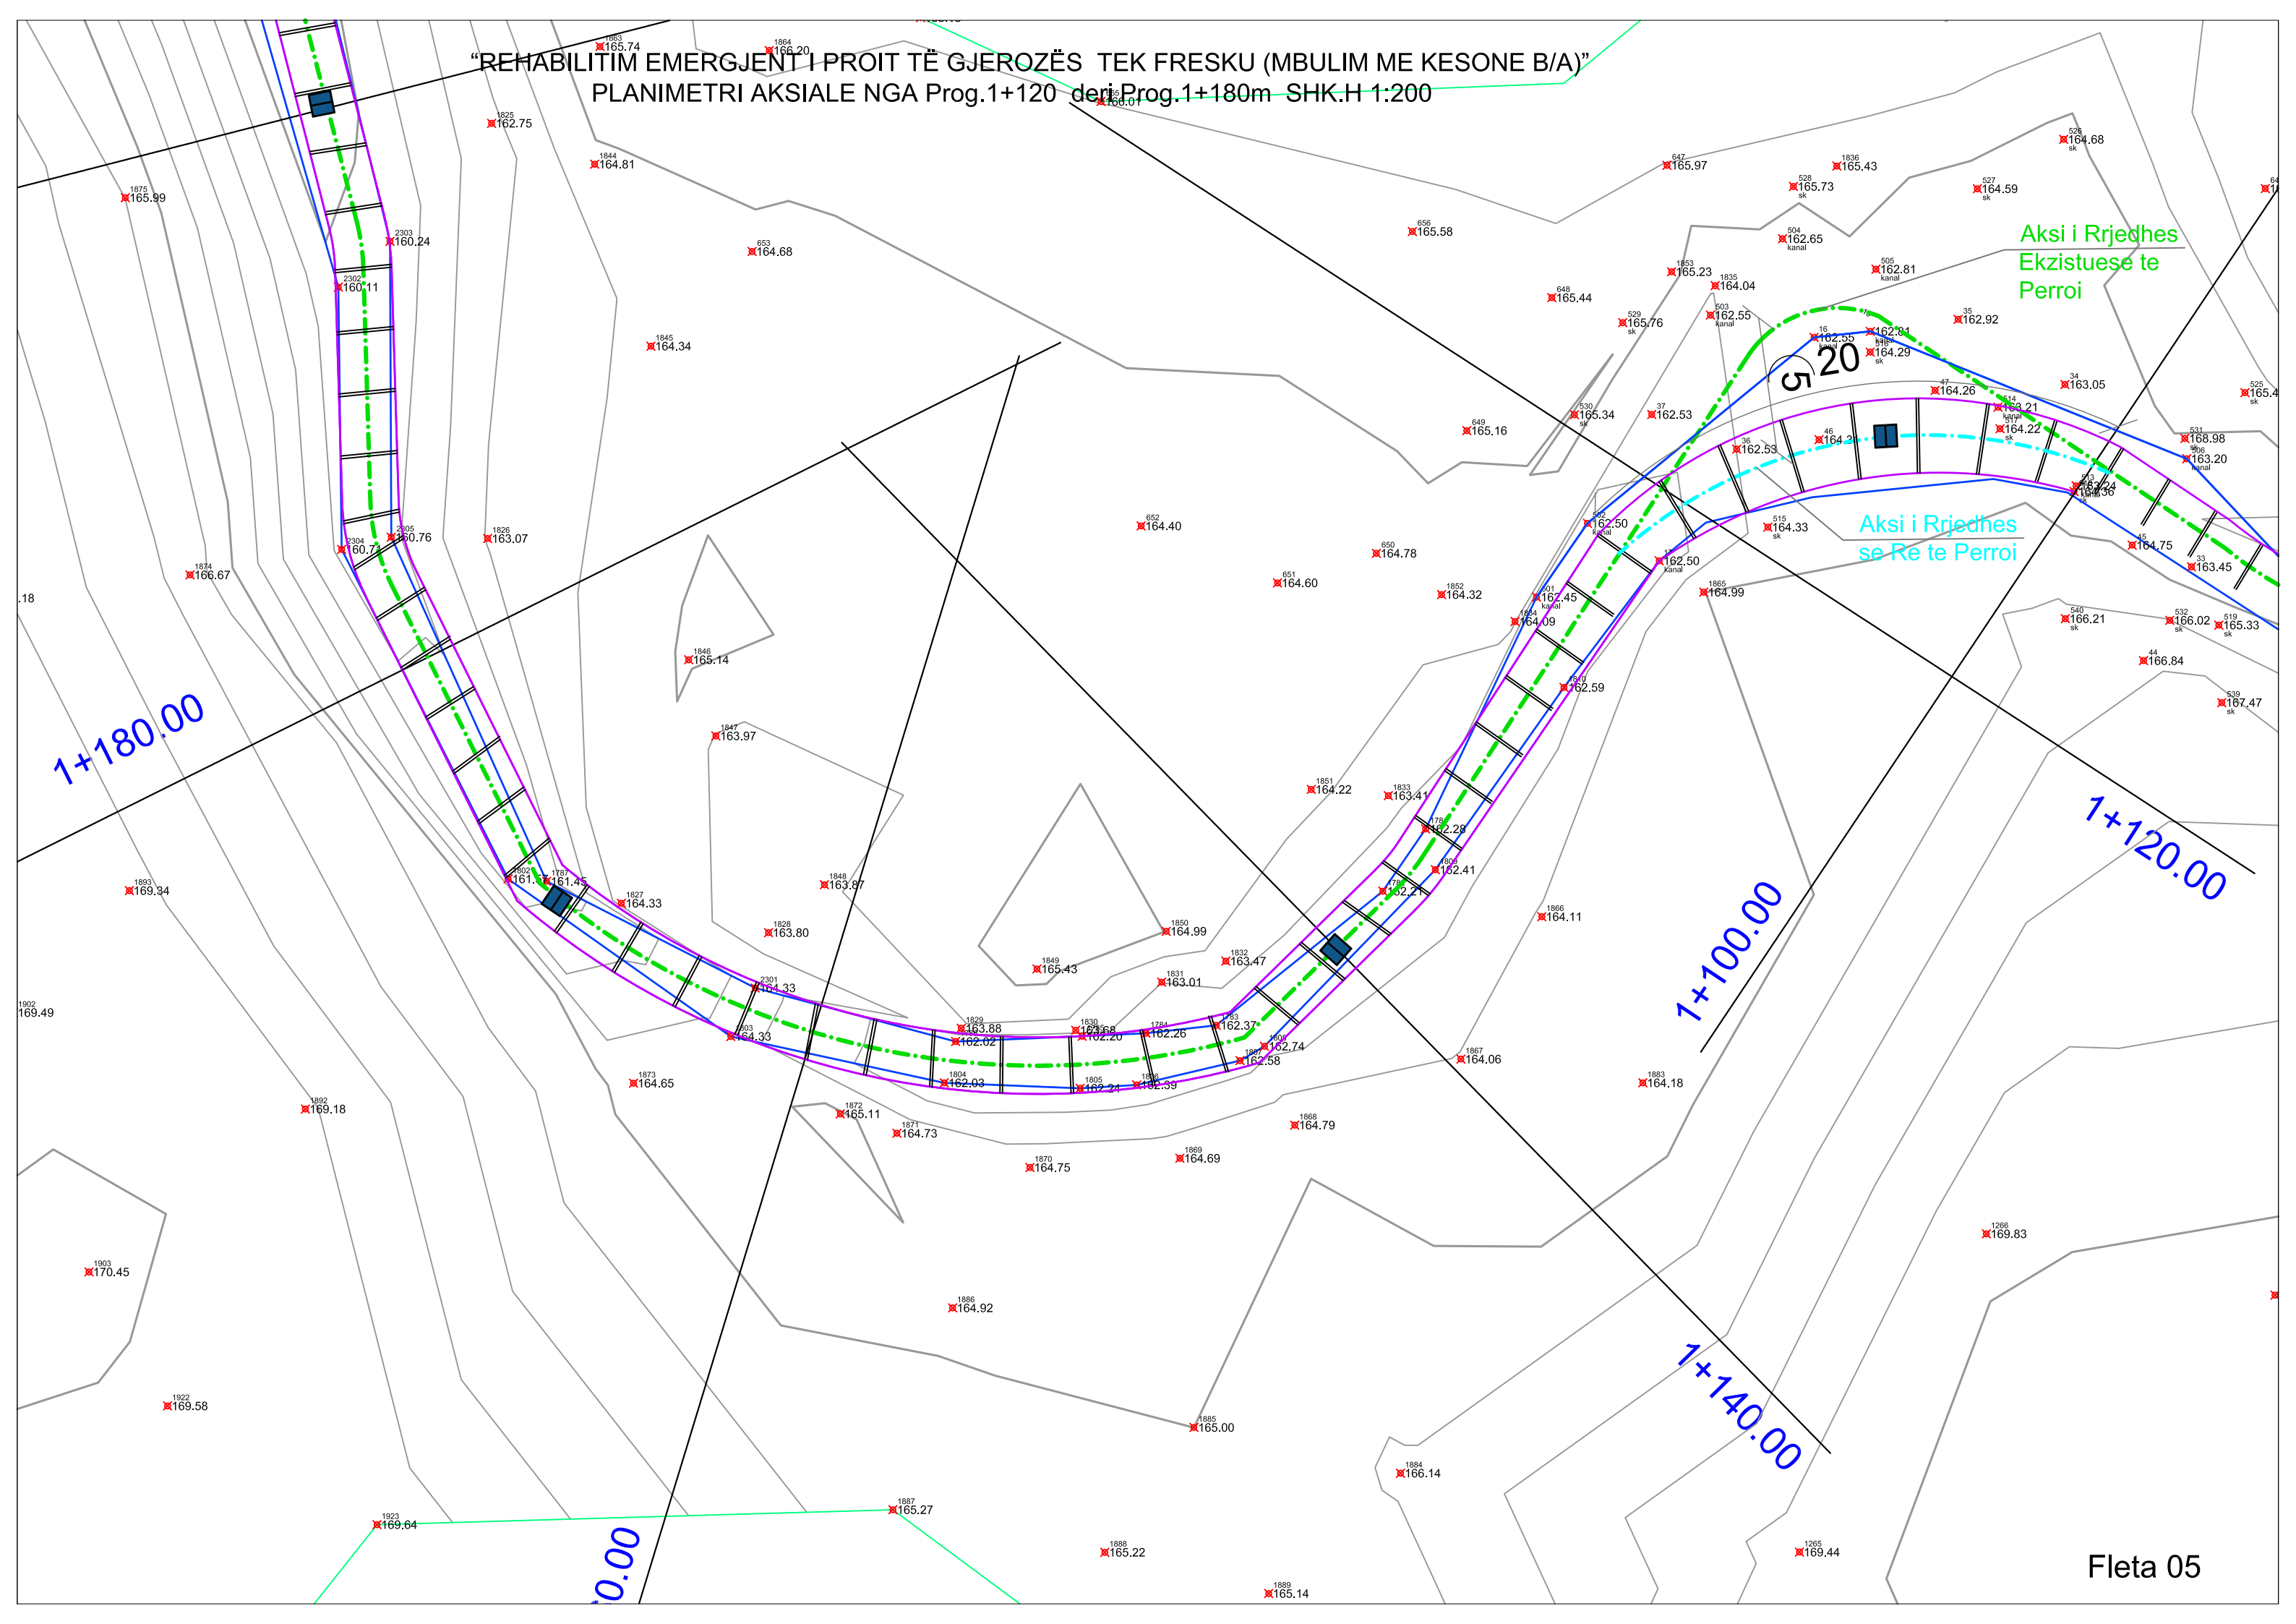
Fleta 05

“REHABILITIM EMERGJENT I PROIT TË GJEROZËS TEK FRESKU (MBULIM ME KESONE B/A)”
PLANIMETRI AKSIALE NGA Prog.1+120 deri Prog.1+180m SHK.H 1:200

Aksi i Rrjedhes
Ekzistuese te
Perroi

Aksi i Rrjedhes
se Re te Perroi

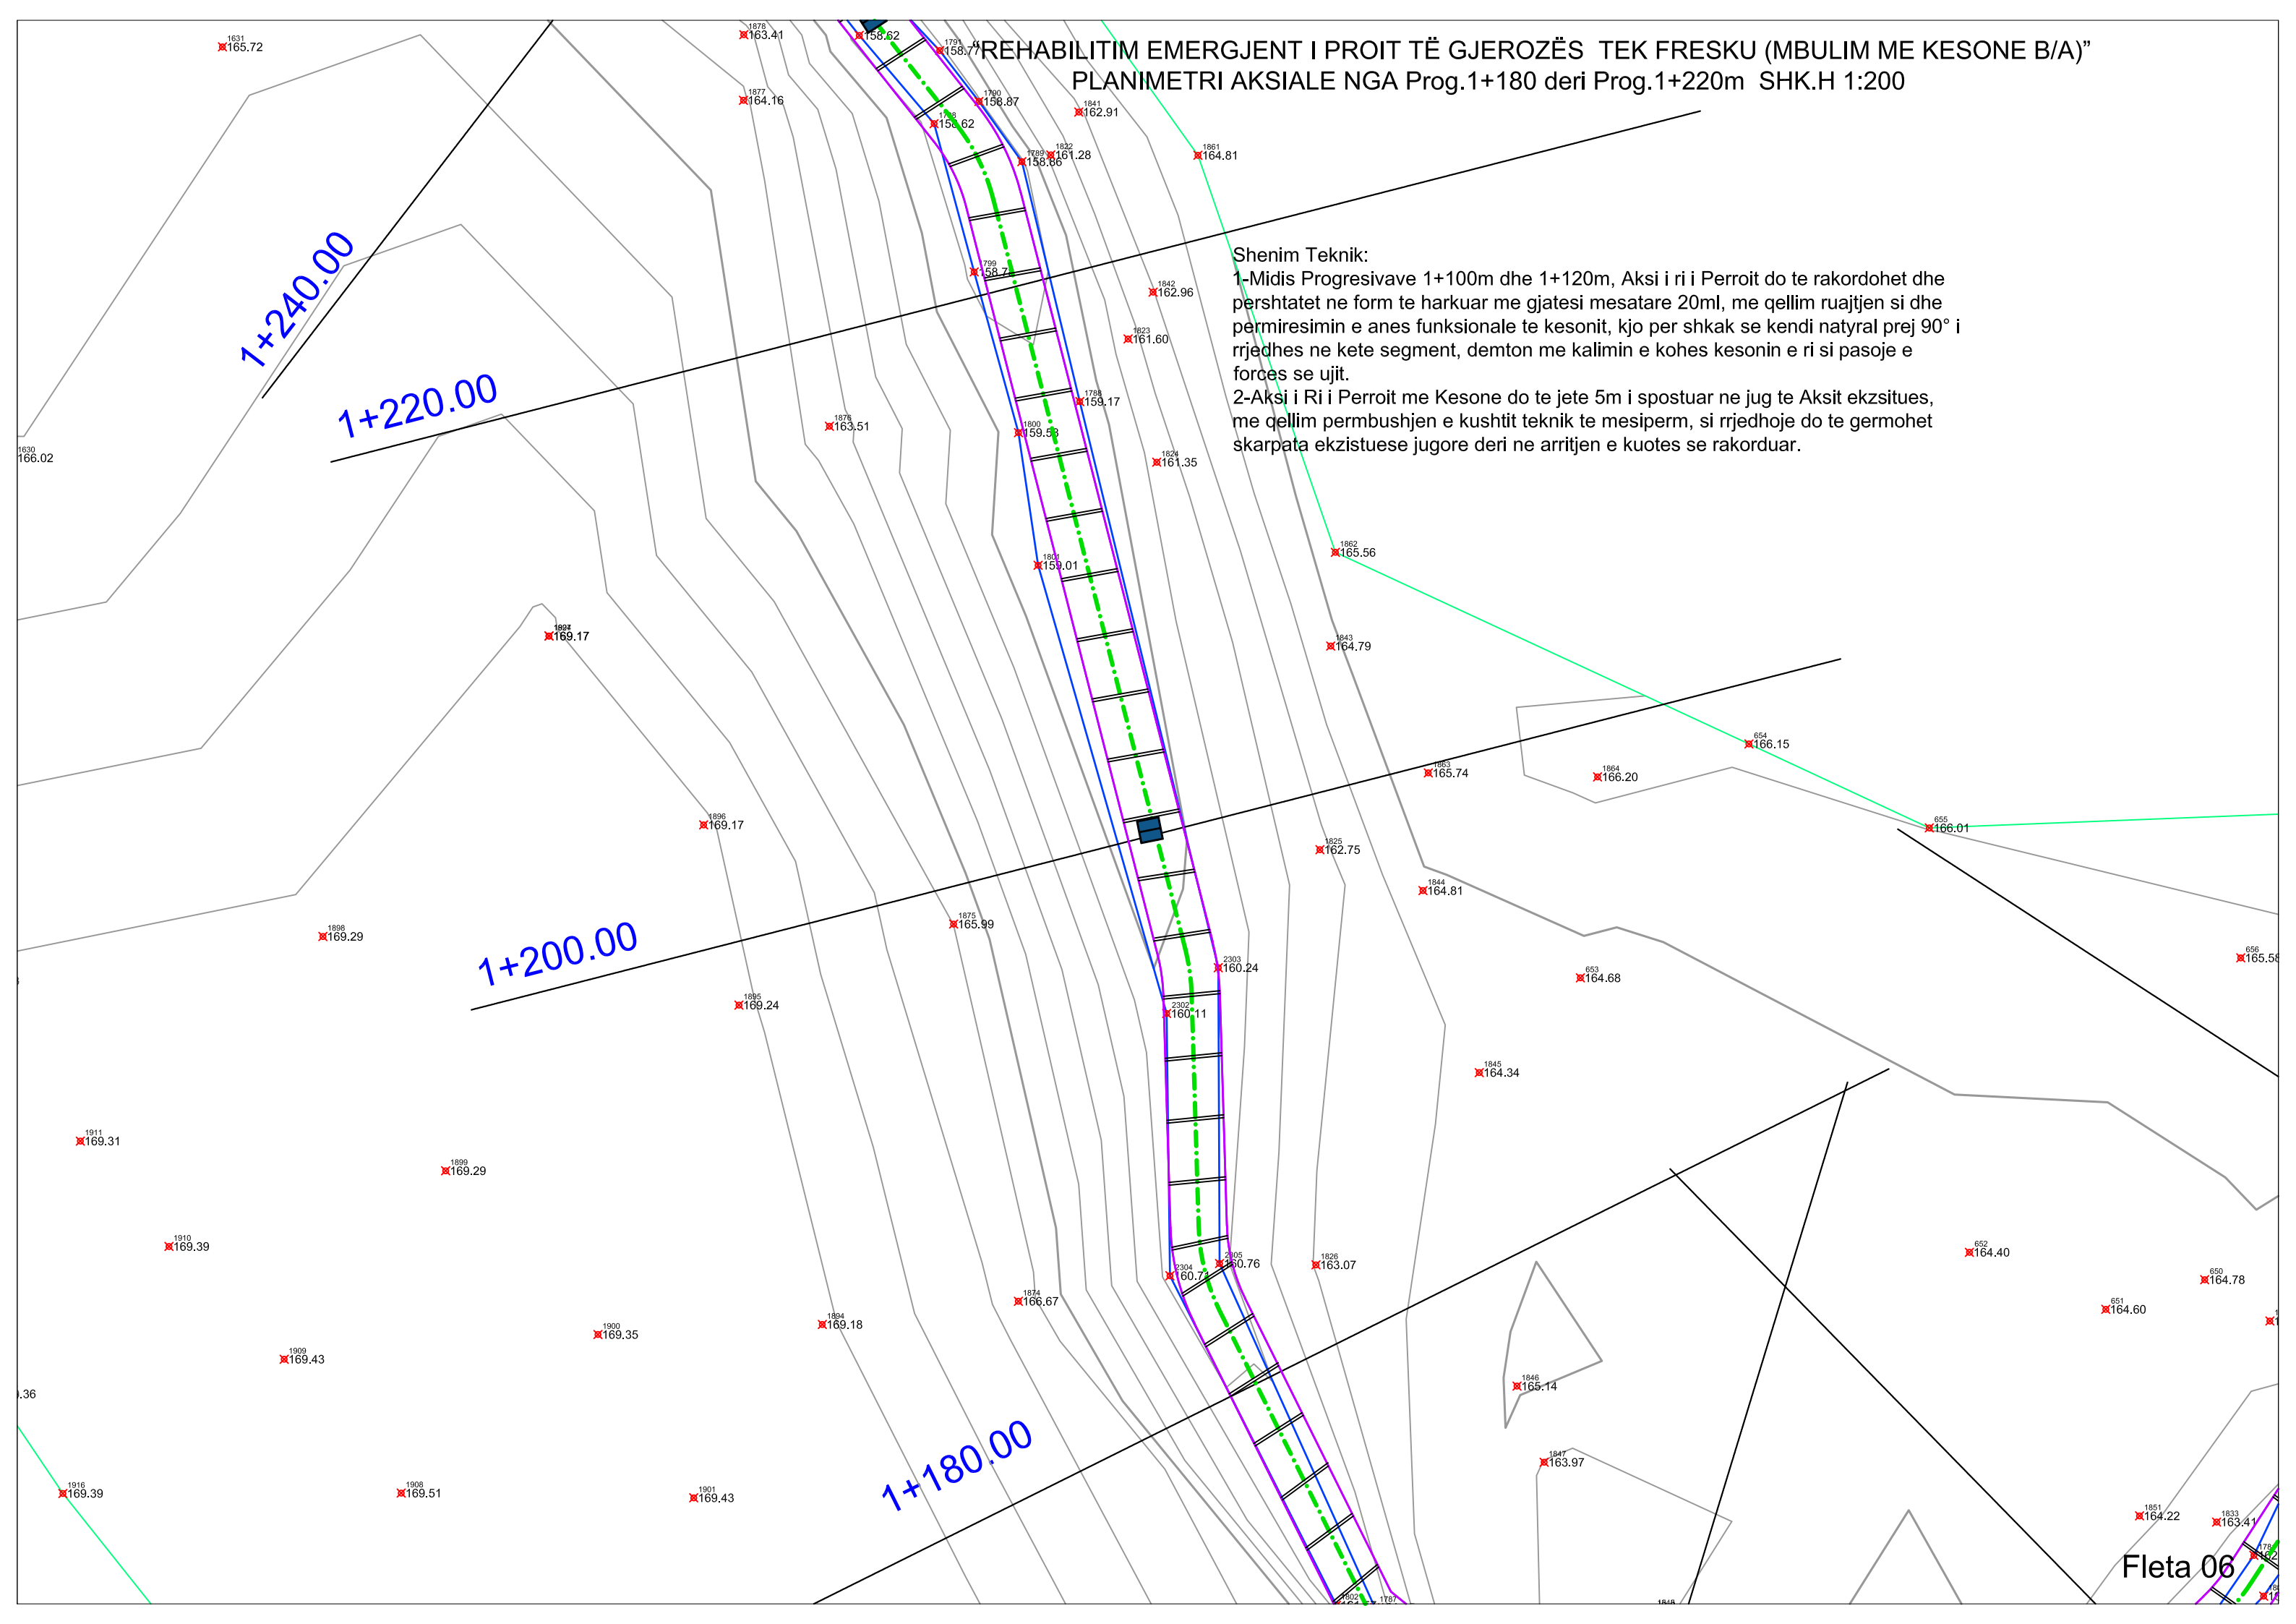
REHABILITIM EMERGJENT I PROIT TË GJEROZËS TEK FRESKU (MBULIM ME KESONE B/A)"
PLANIMETRI AKSIALE NGA Prog.1+180 deri Prog.1+220m SHK.H 1:200

Shenim Teknik:
1-Midis Progresivave 1+100m dhe 1+120m, Aksi i ri i Perroit do te rakordohet dhe pershtatet ne form te harkuar me gjatesi mesatare 20ml, me qellim ruajtjen si dhe permiresimin e anes funksionale te kesonit, kjo per shkak se kendi natyral prej 90° i rrjedhes ne kete segment, demton me kalimin e kohes kesonin e ri si pasoje e forces se ujit.
2-Aksi i Ri i Perroit me Kesone do te jete 5m i spostuar ne jug te Aksit ekzsitues, me qellim permbyshjen e kushtit teknik te mesiperm, si rrjedhoje do te germohet skarpata ekzistuese jugore deri ne arritjen e kuotes se rakorduar.
