Objekti:
“REHABILITIM EMERGJENT I PROIT TË GJEROZËS TEK FRESKU, (MBULIM ME KESONE B/A)”
BASHKIA TIRANË

PËRMBLEDHESJA E FLETEVE TË PROJEKTIT TË ZBATIMIT

“REHABILITIM EMERGJENT I PROIT TË GJEROZËS TEK FRESKU (MBULIM ME KESONE B/A)”
ORTHOFOTO E ZONES PER REHABILITIM EMERGJENT SHK. 1:1000

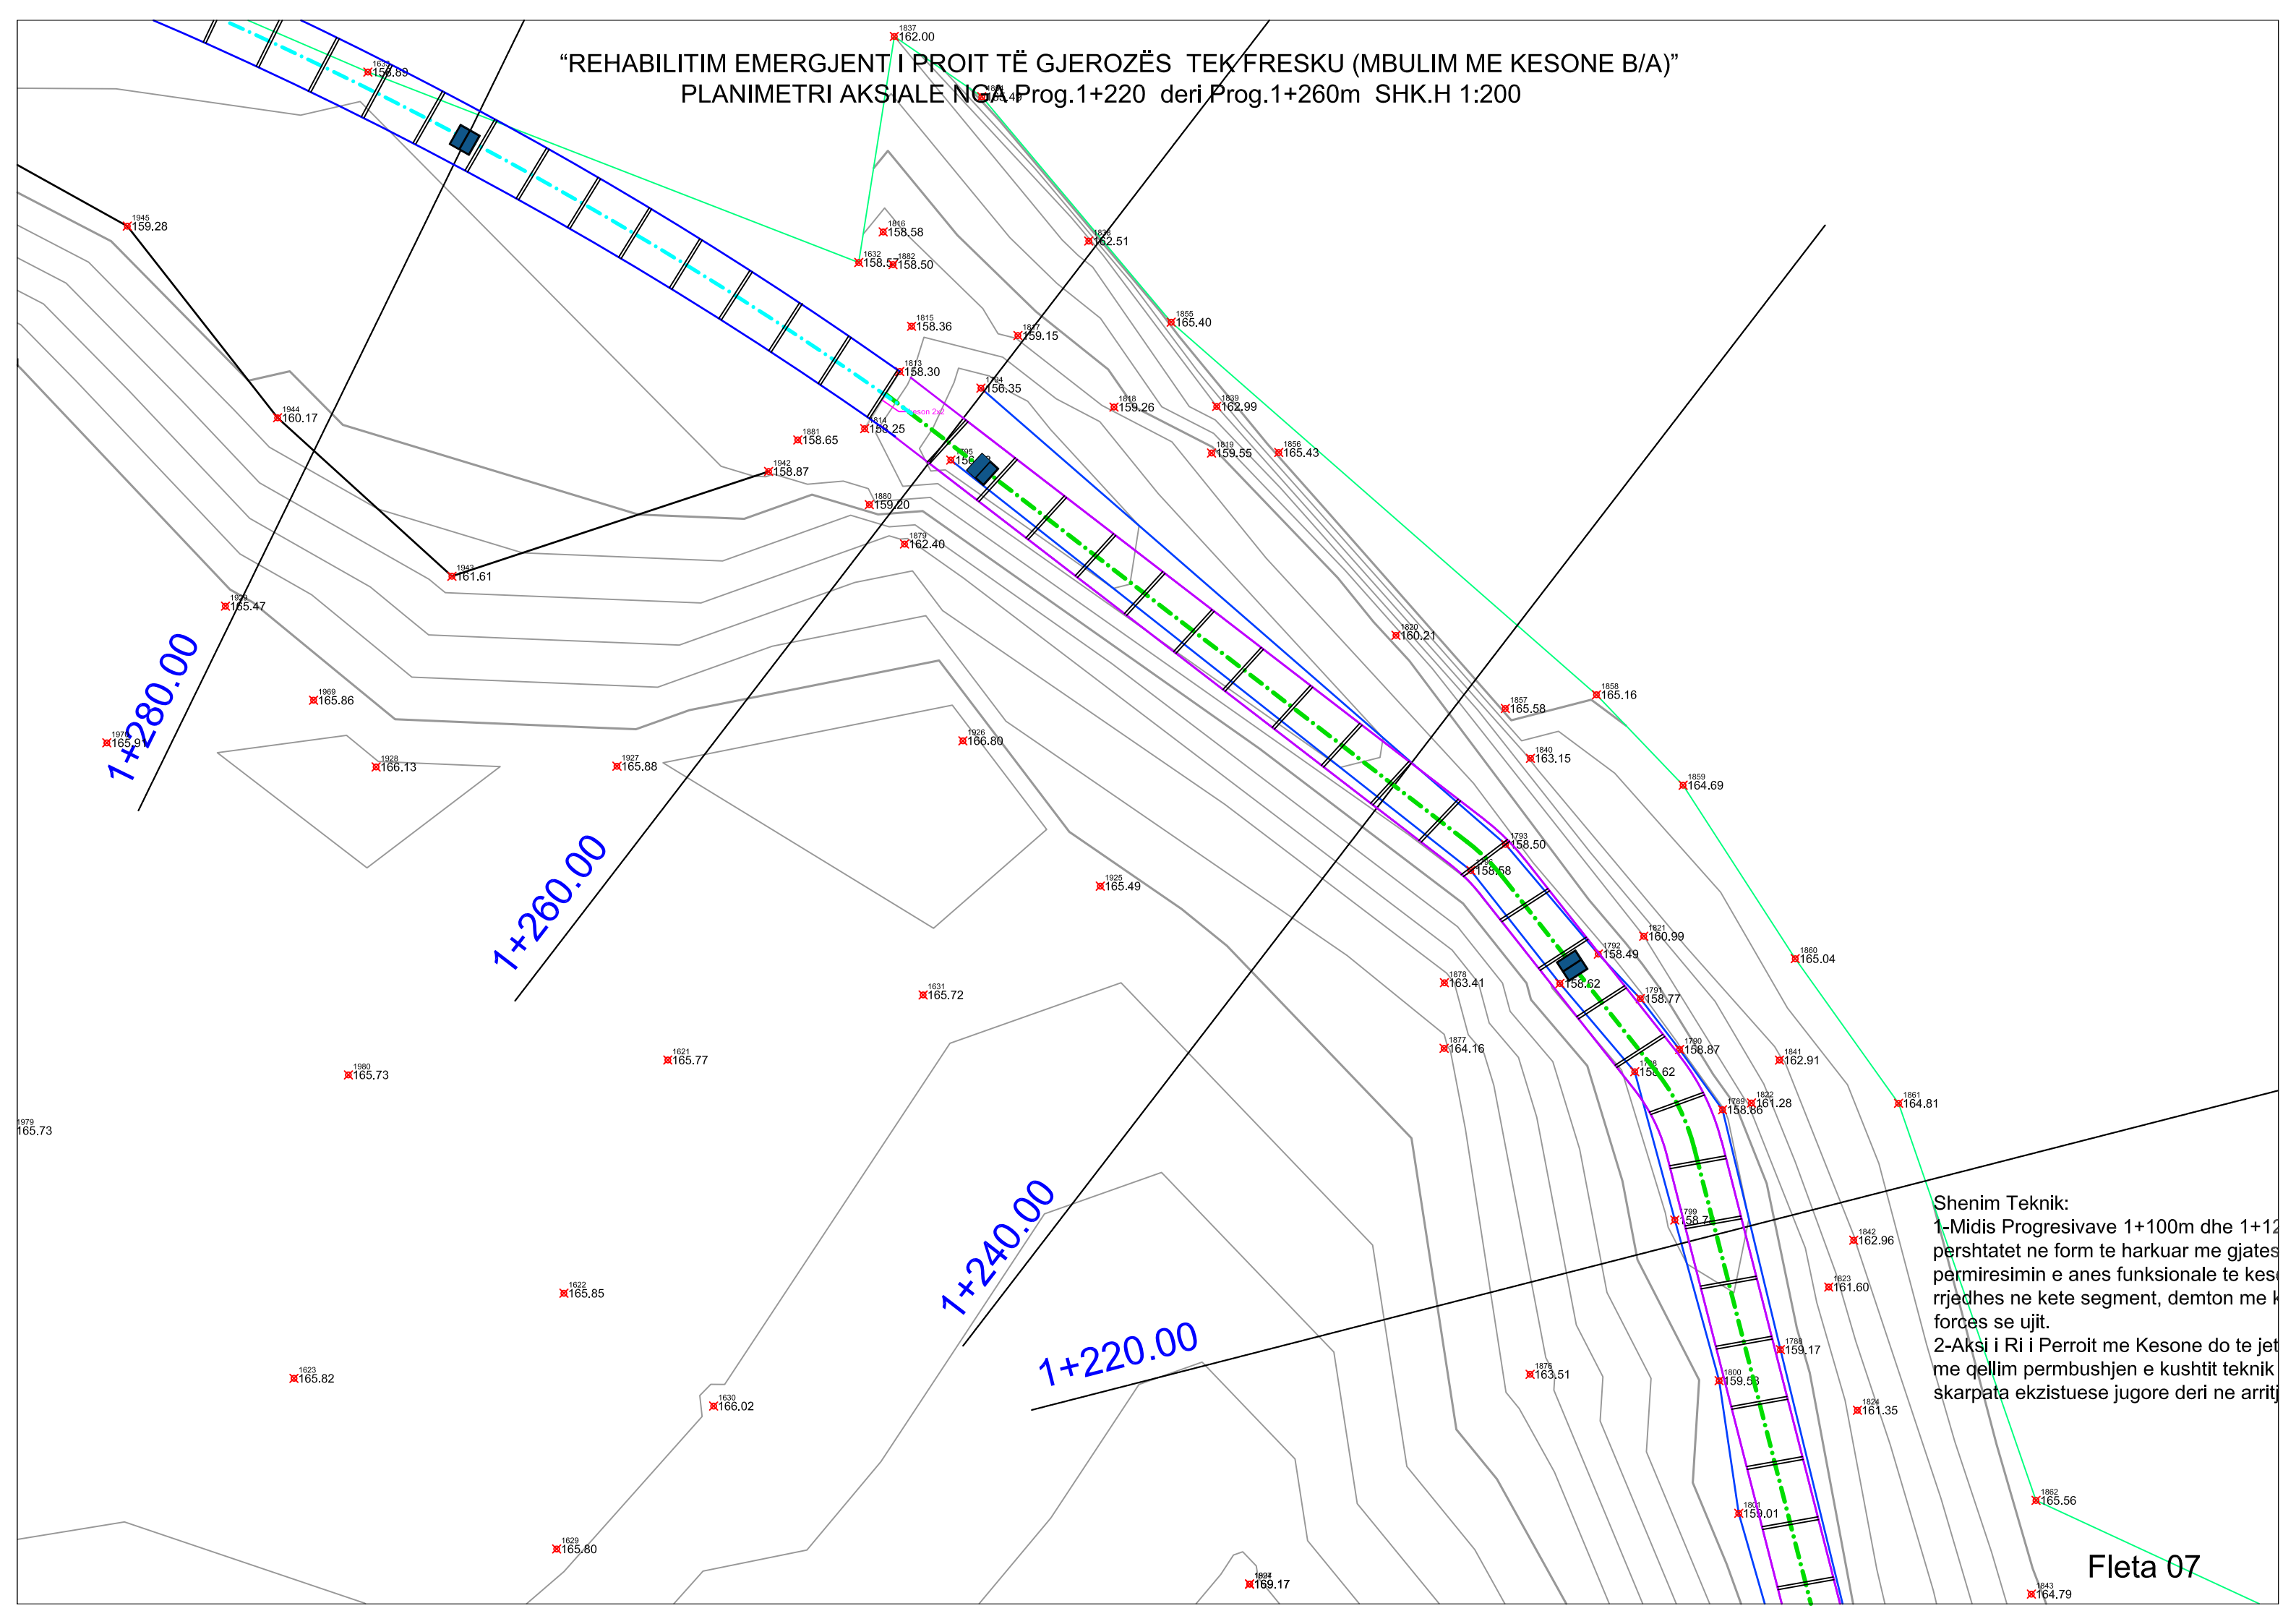
“REHABILITIM EMERGJENT I PROIT TË GJEROZËS TEK FRESKU (MBULIM ME KESONE B/A)”
PLANIMETRI AKSIALE NGA Prog.1+220 deri Prog.1+260m SHK.H 1:200

Shenim Teknik:
 1-Midis Progressivave 1+100m dhe 1+120m pershtatet ne form te harkuar me gjates permiresimin e anes funksionale te kesaj rrjedhes ne kete segment, demton me kufizimin e forces se ujit.
 2-Aksi i Ri i Perroit me Kesone do te jet ne funksion me qellim permbushjen e kushtit teknik skarpata ekzistuese jugore deri ne arri...

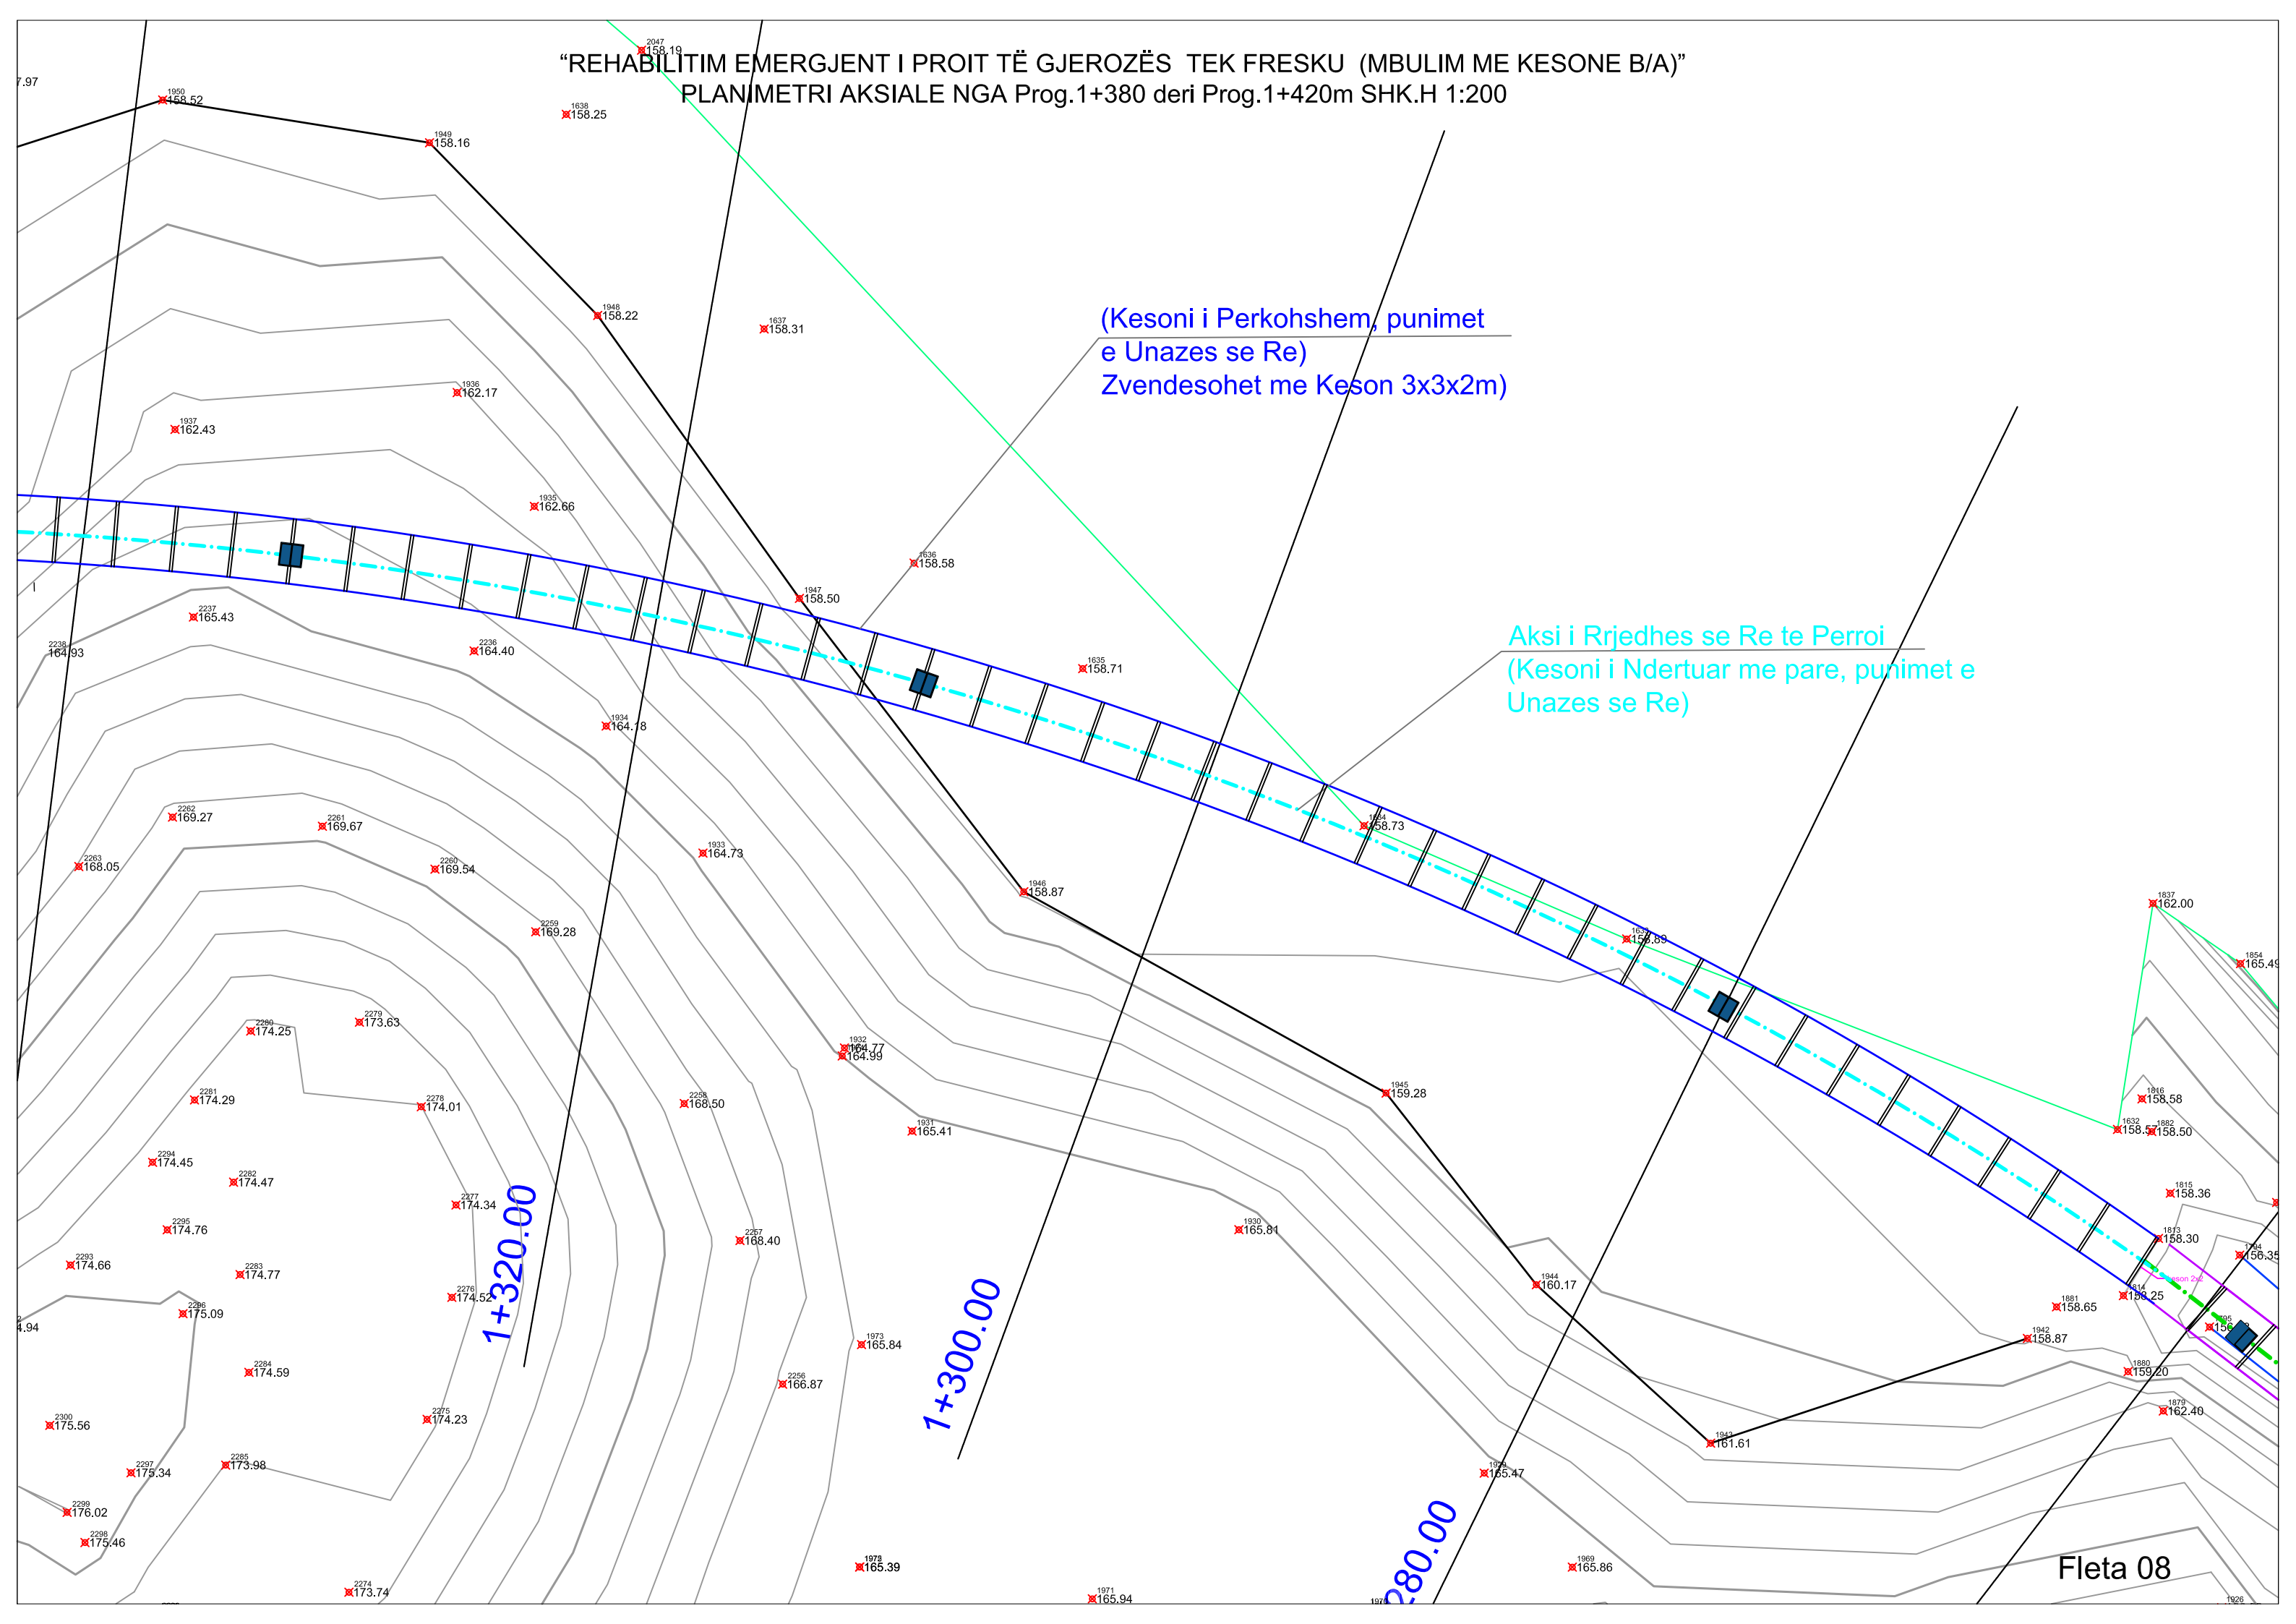
Fleta 08

“REHABILITIM EMERGJENT I PROIT TË GJEROZËS TEK FRESKU (MBULIM ME KESONE B/A)”
PLANIMETRI AKSIALE NGA Prog.1+380 deri Prog.1+420m SHK.H 1:200

(Kesoni i Perkohshem, punimet
e Unazes se Re)
Zvendsohet me Keson 3x3x2m)

Aksi i Rrjedhes se Re te Perroi
(Kesoni i Ndertuar me pare, punimet e
Unazes se Re)

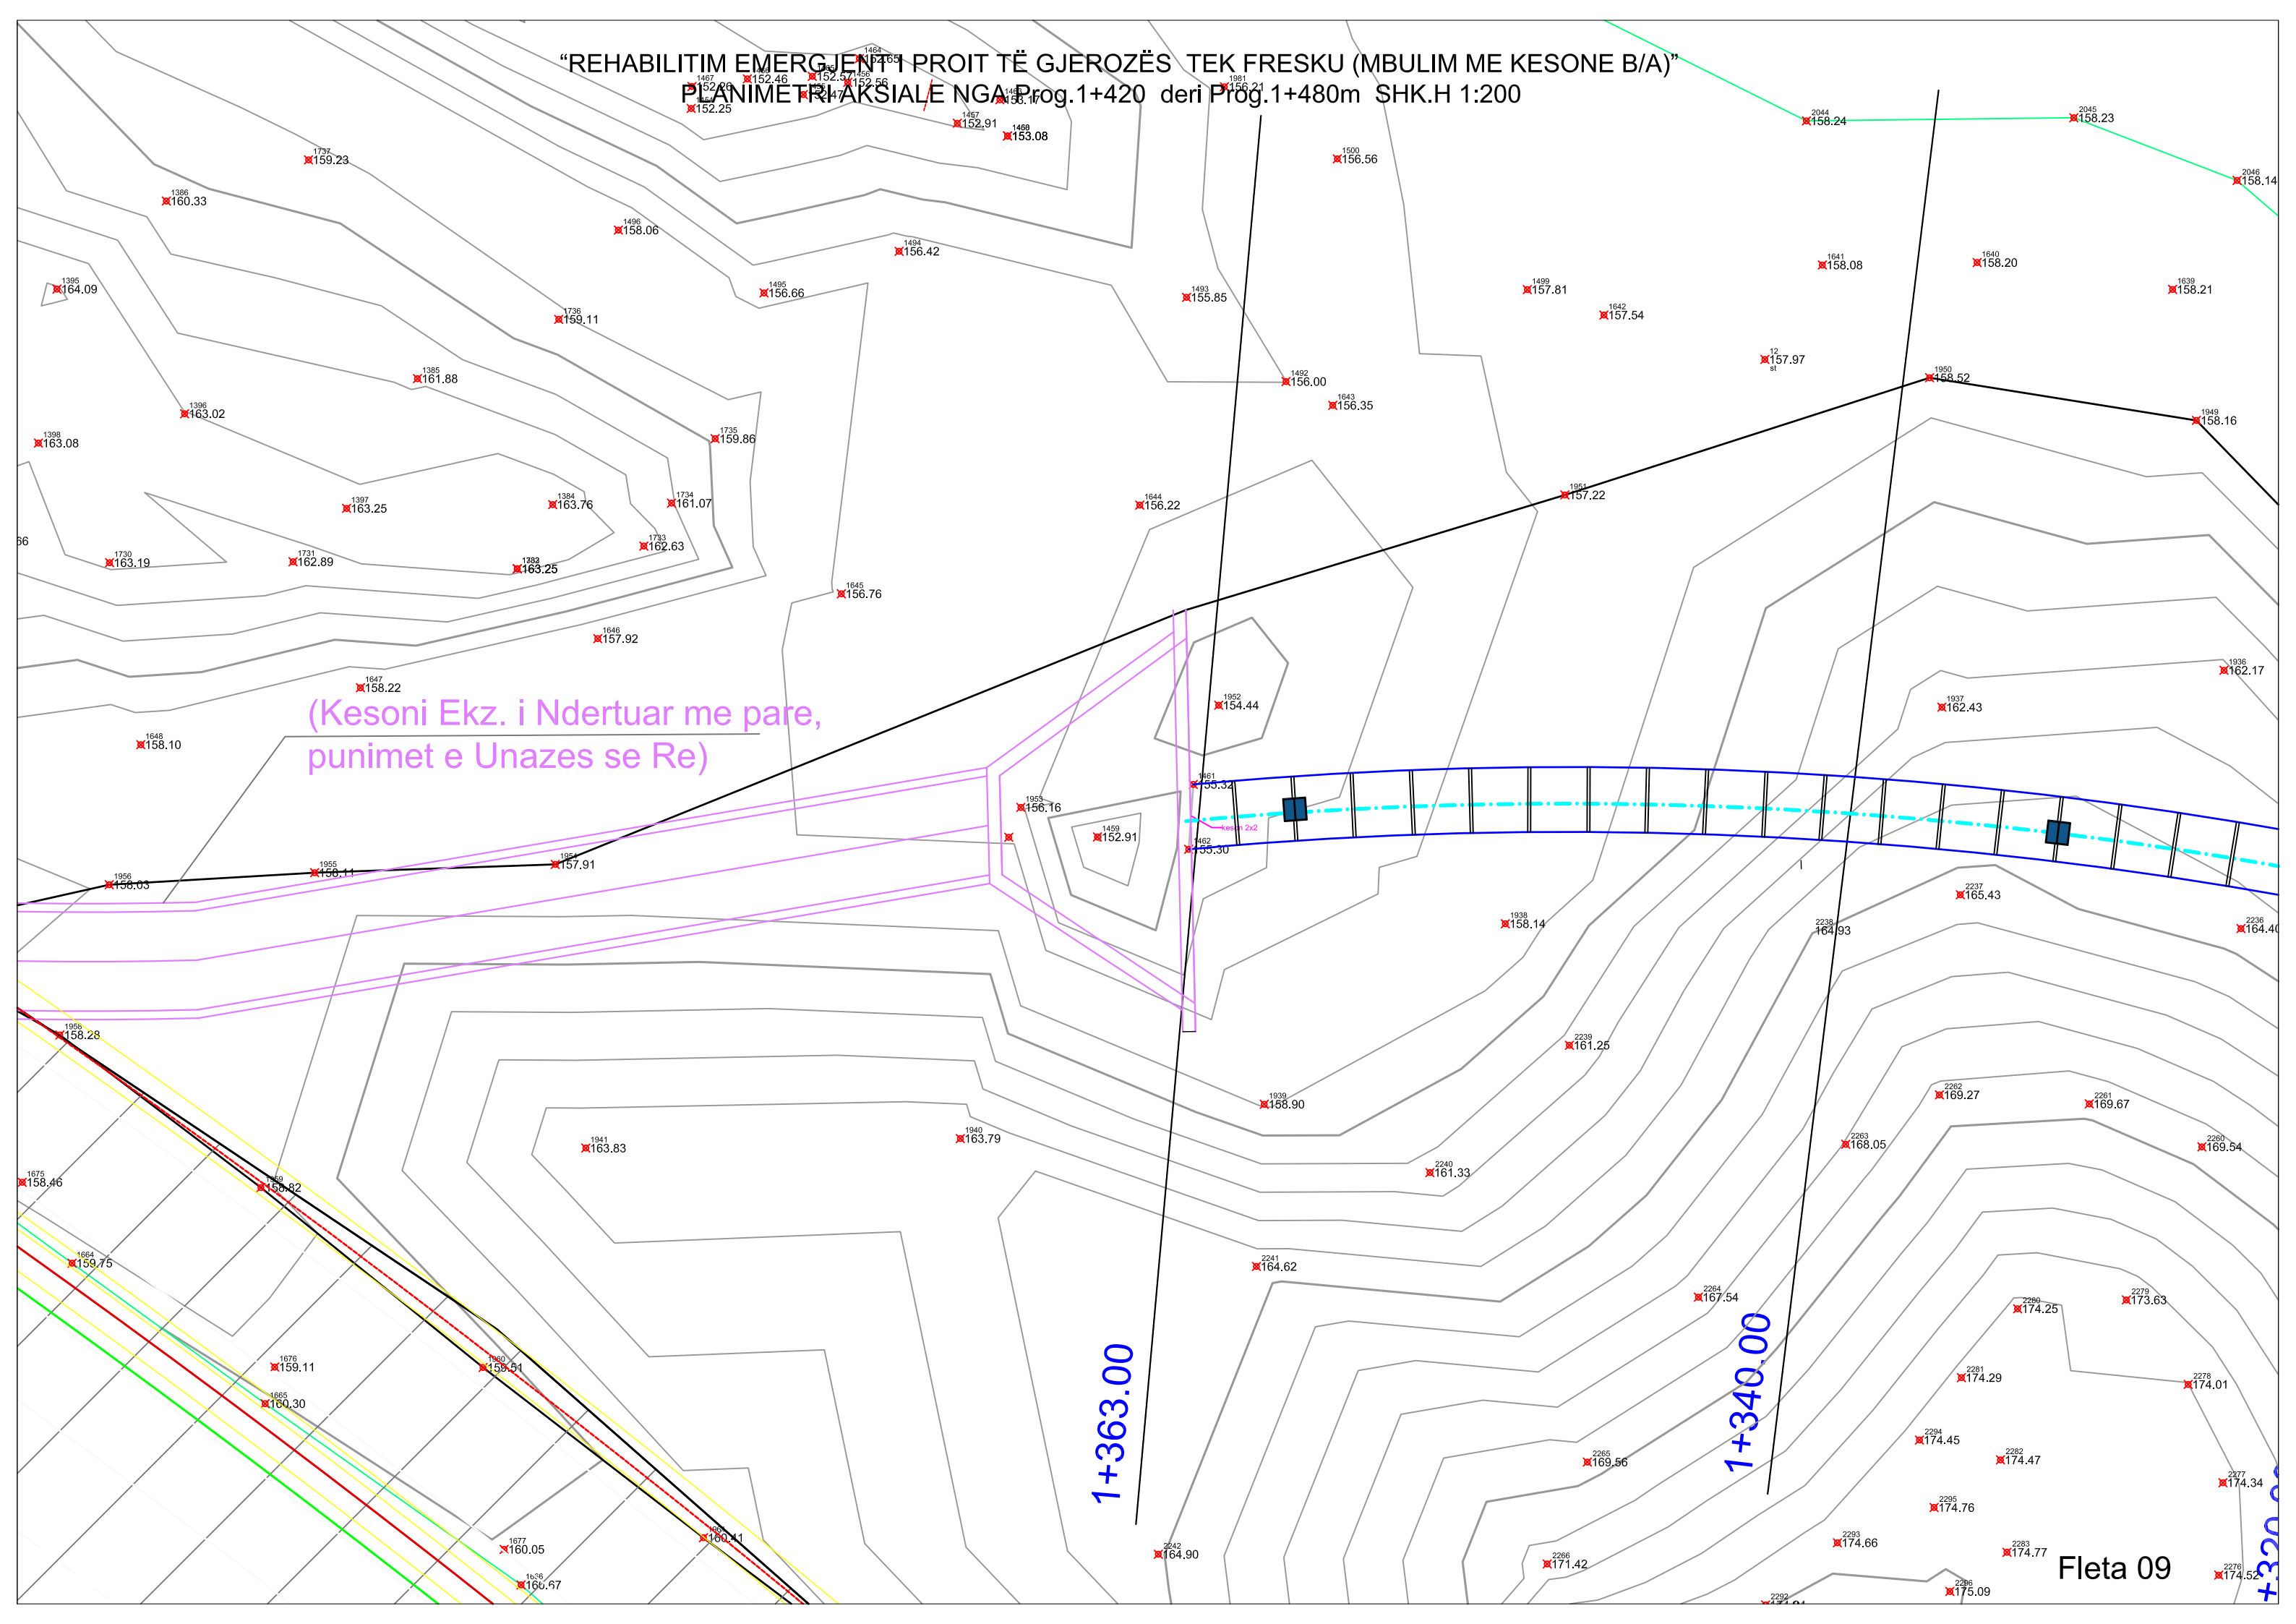
Fleta 09

“REHABILITIM EMERJENT I PROIT TË GJEROZËS TEK FRESKU (MBULIM ME KESONE B/A)”
PLANIMETRI AKSIALE NGA Prog.1+420 deri Prog.1+480m SHK.H 1:200

(Kesoni Ekz. i Ndertuar me pare,
punimet e Unazes se Re)

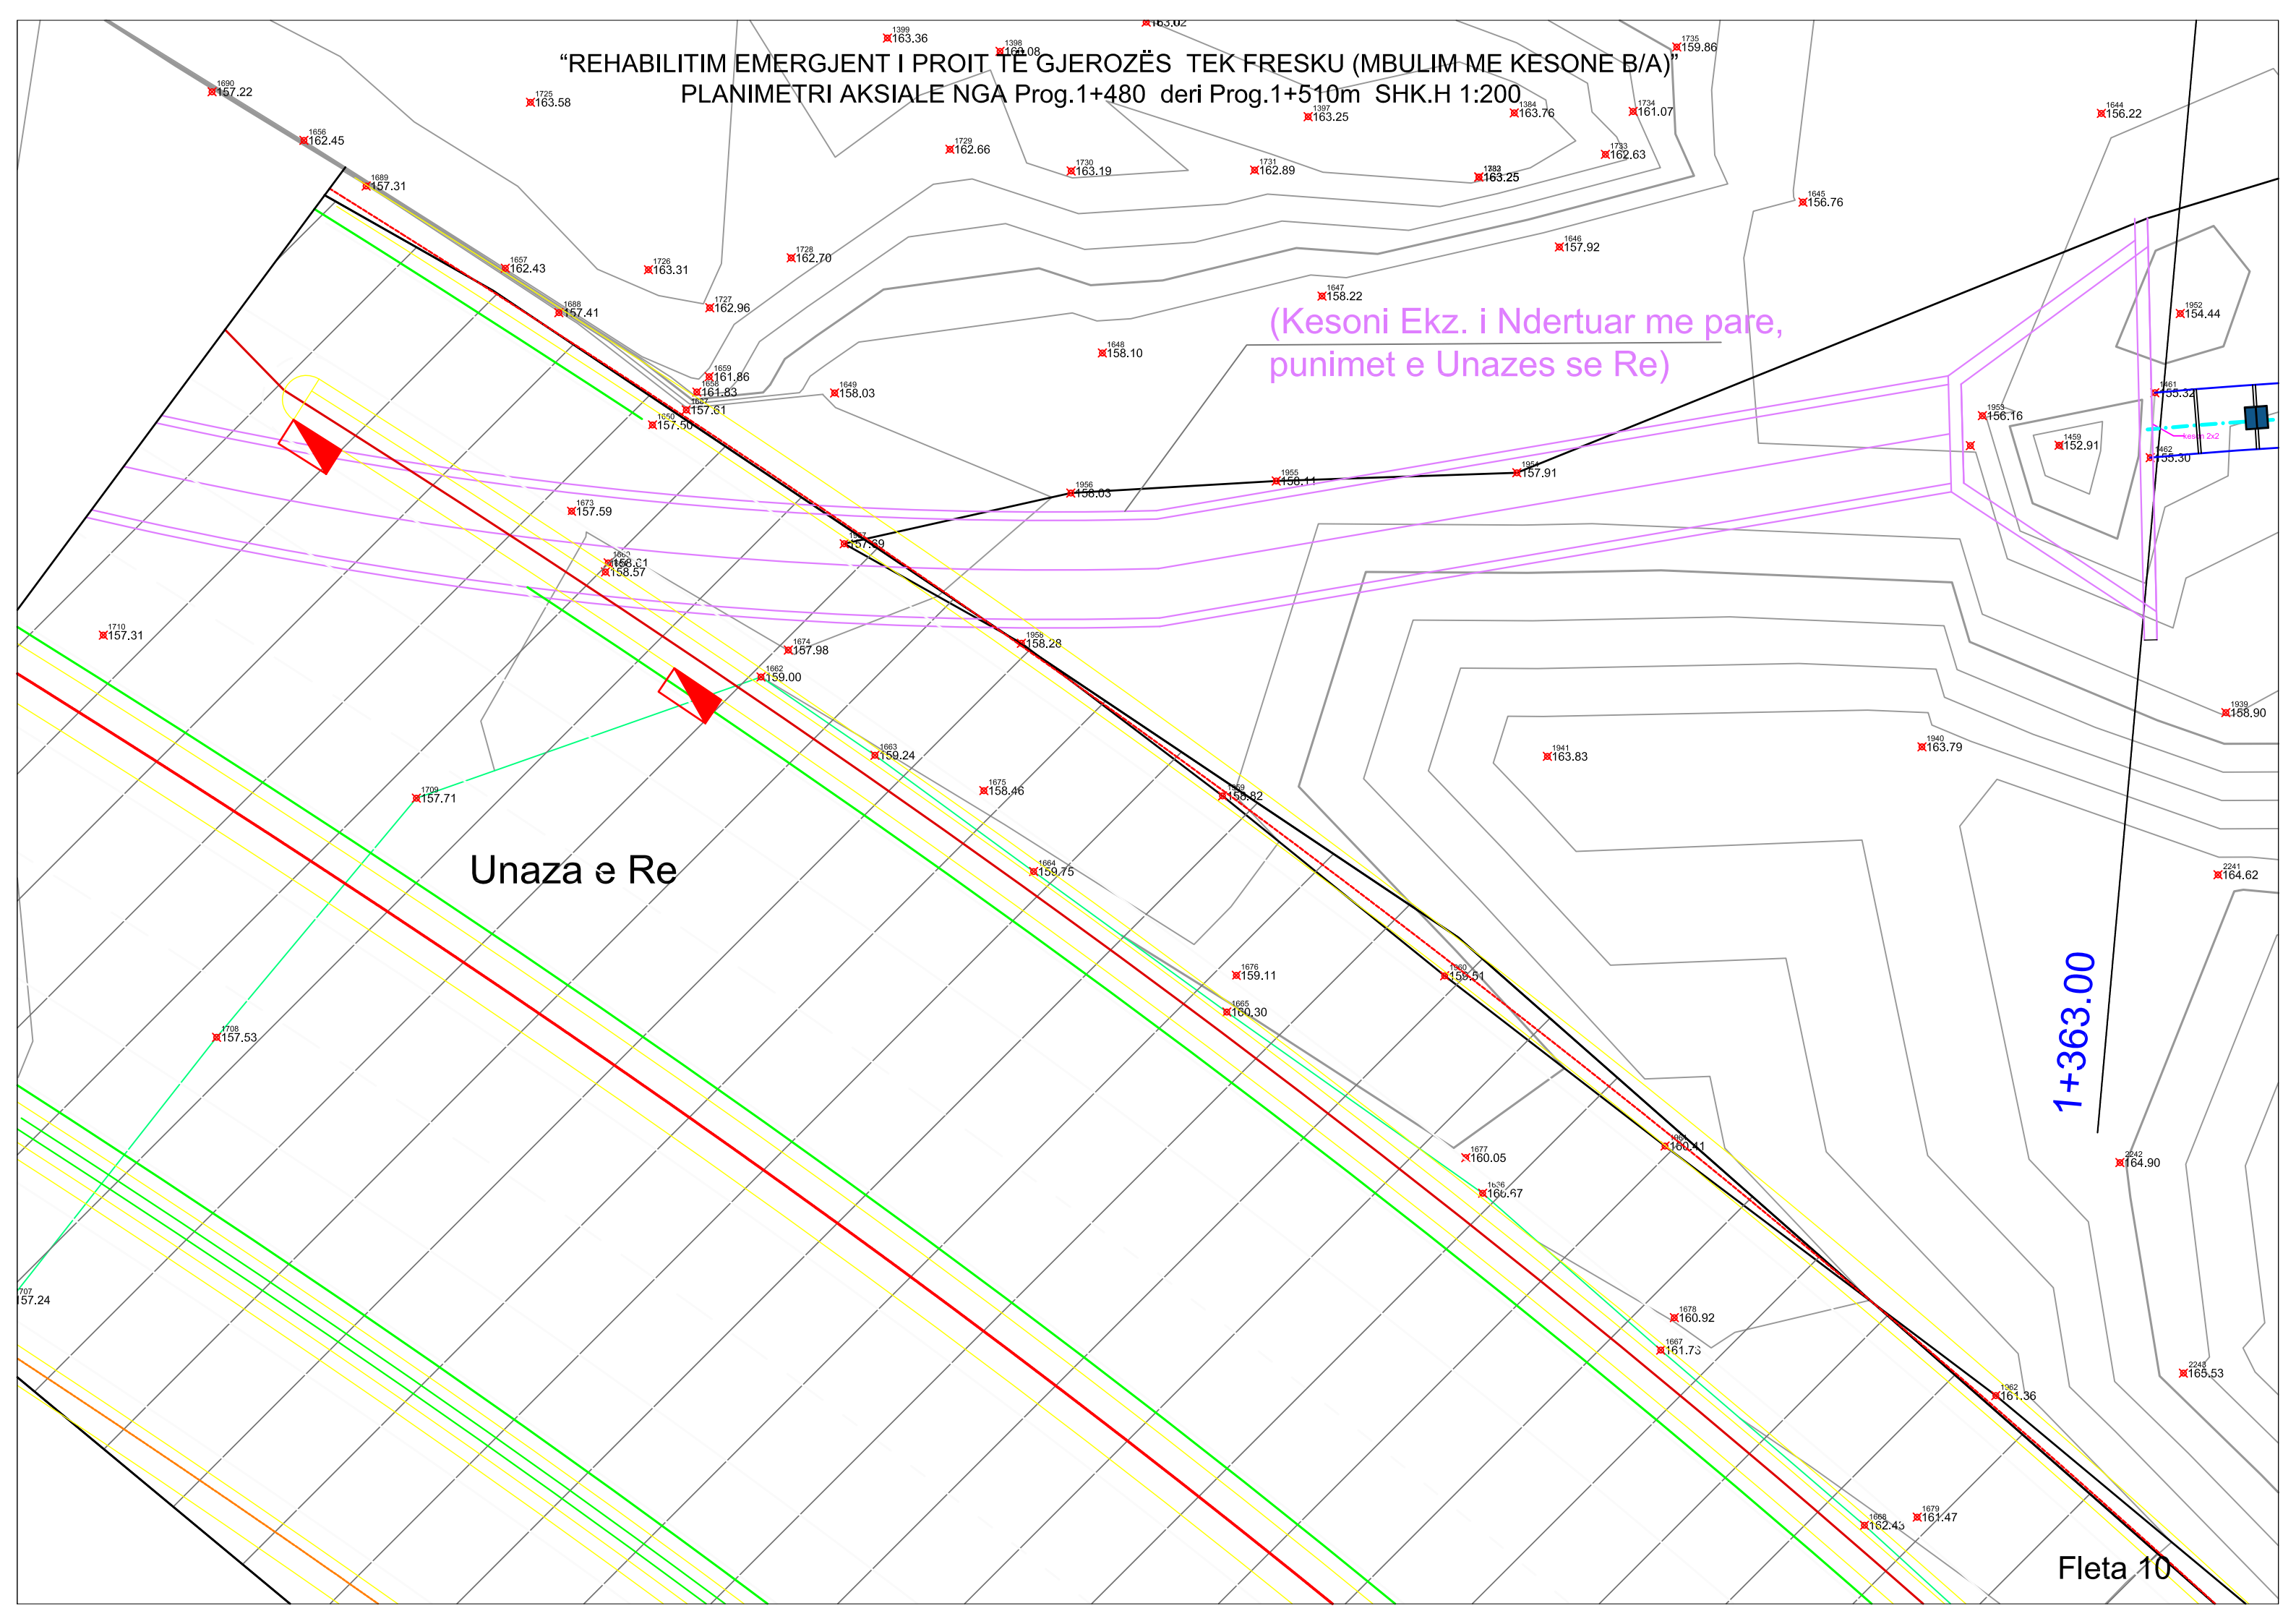
Fleta 10

"REHABILITIM EMERGJENT I PROIT TE GJEROZËS TEK FRESKU (MBULIM ME KESONE B/A)"
PLANIMETRI AKSIALE NGA Prog.1+480 deri Prog.1+510m SHK.H 1:200

(Kesoni Ekz. i Ndertuar me pare,
punimet e Unazes se Re)

Unaza e Re

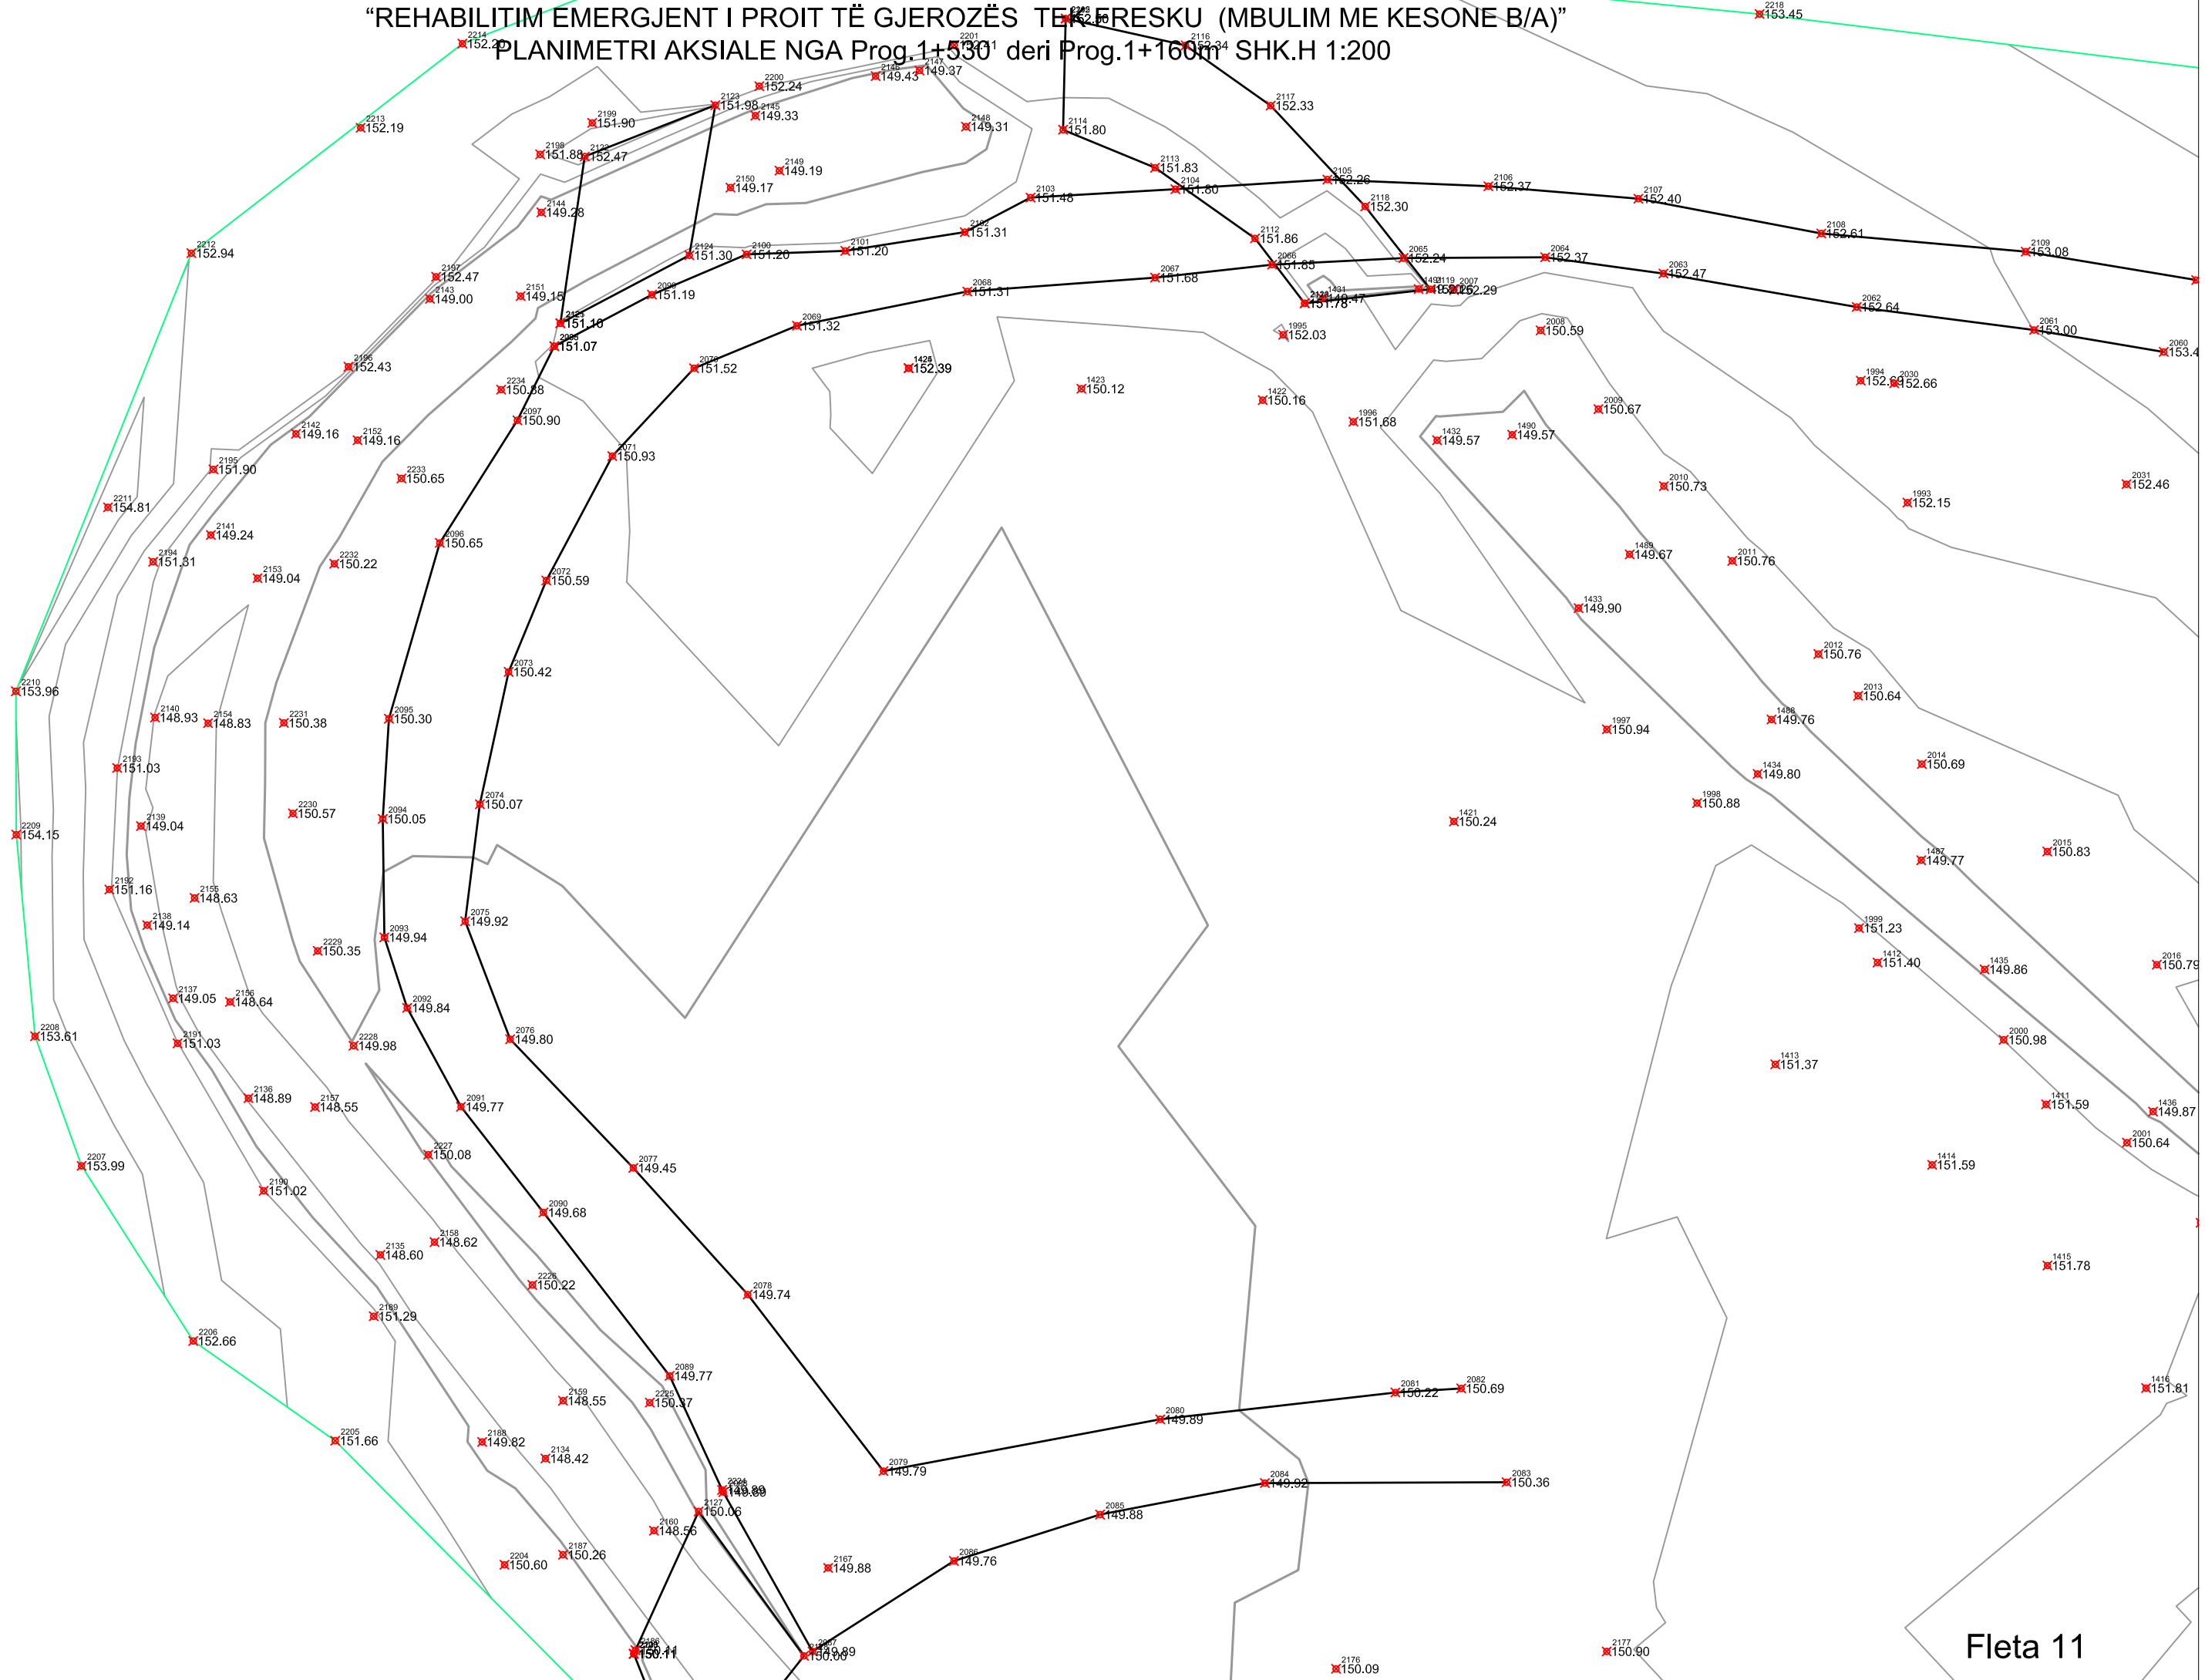
Fleta 11

"REHABILITIM EMERGJENT I PROIT TË GJEROZËS TË FRESKU (MBULIM ME KESONE B/A)"
PLANIMETRI AKSIALE NGA Prog.1+530 deri Prog.1+160m SHK.H 1:200

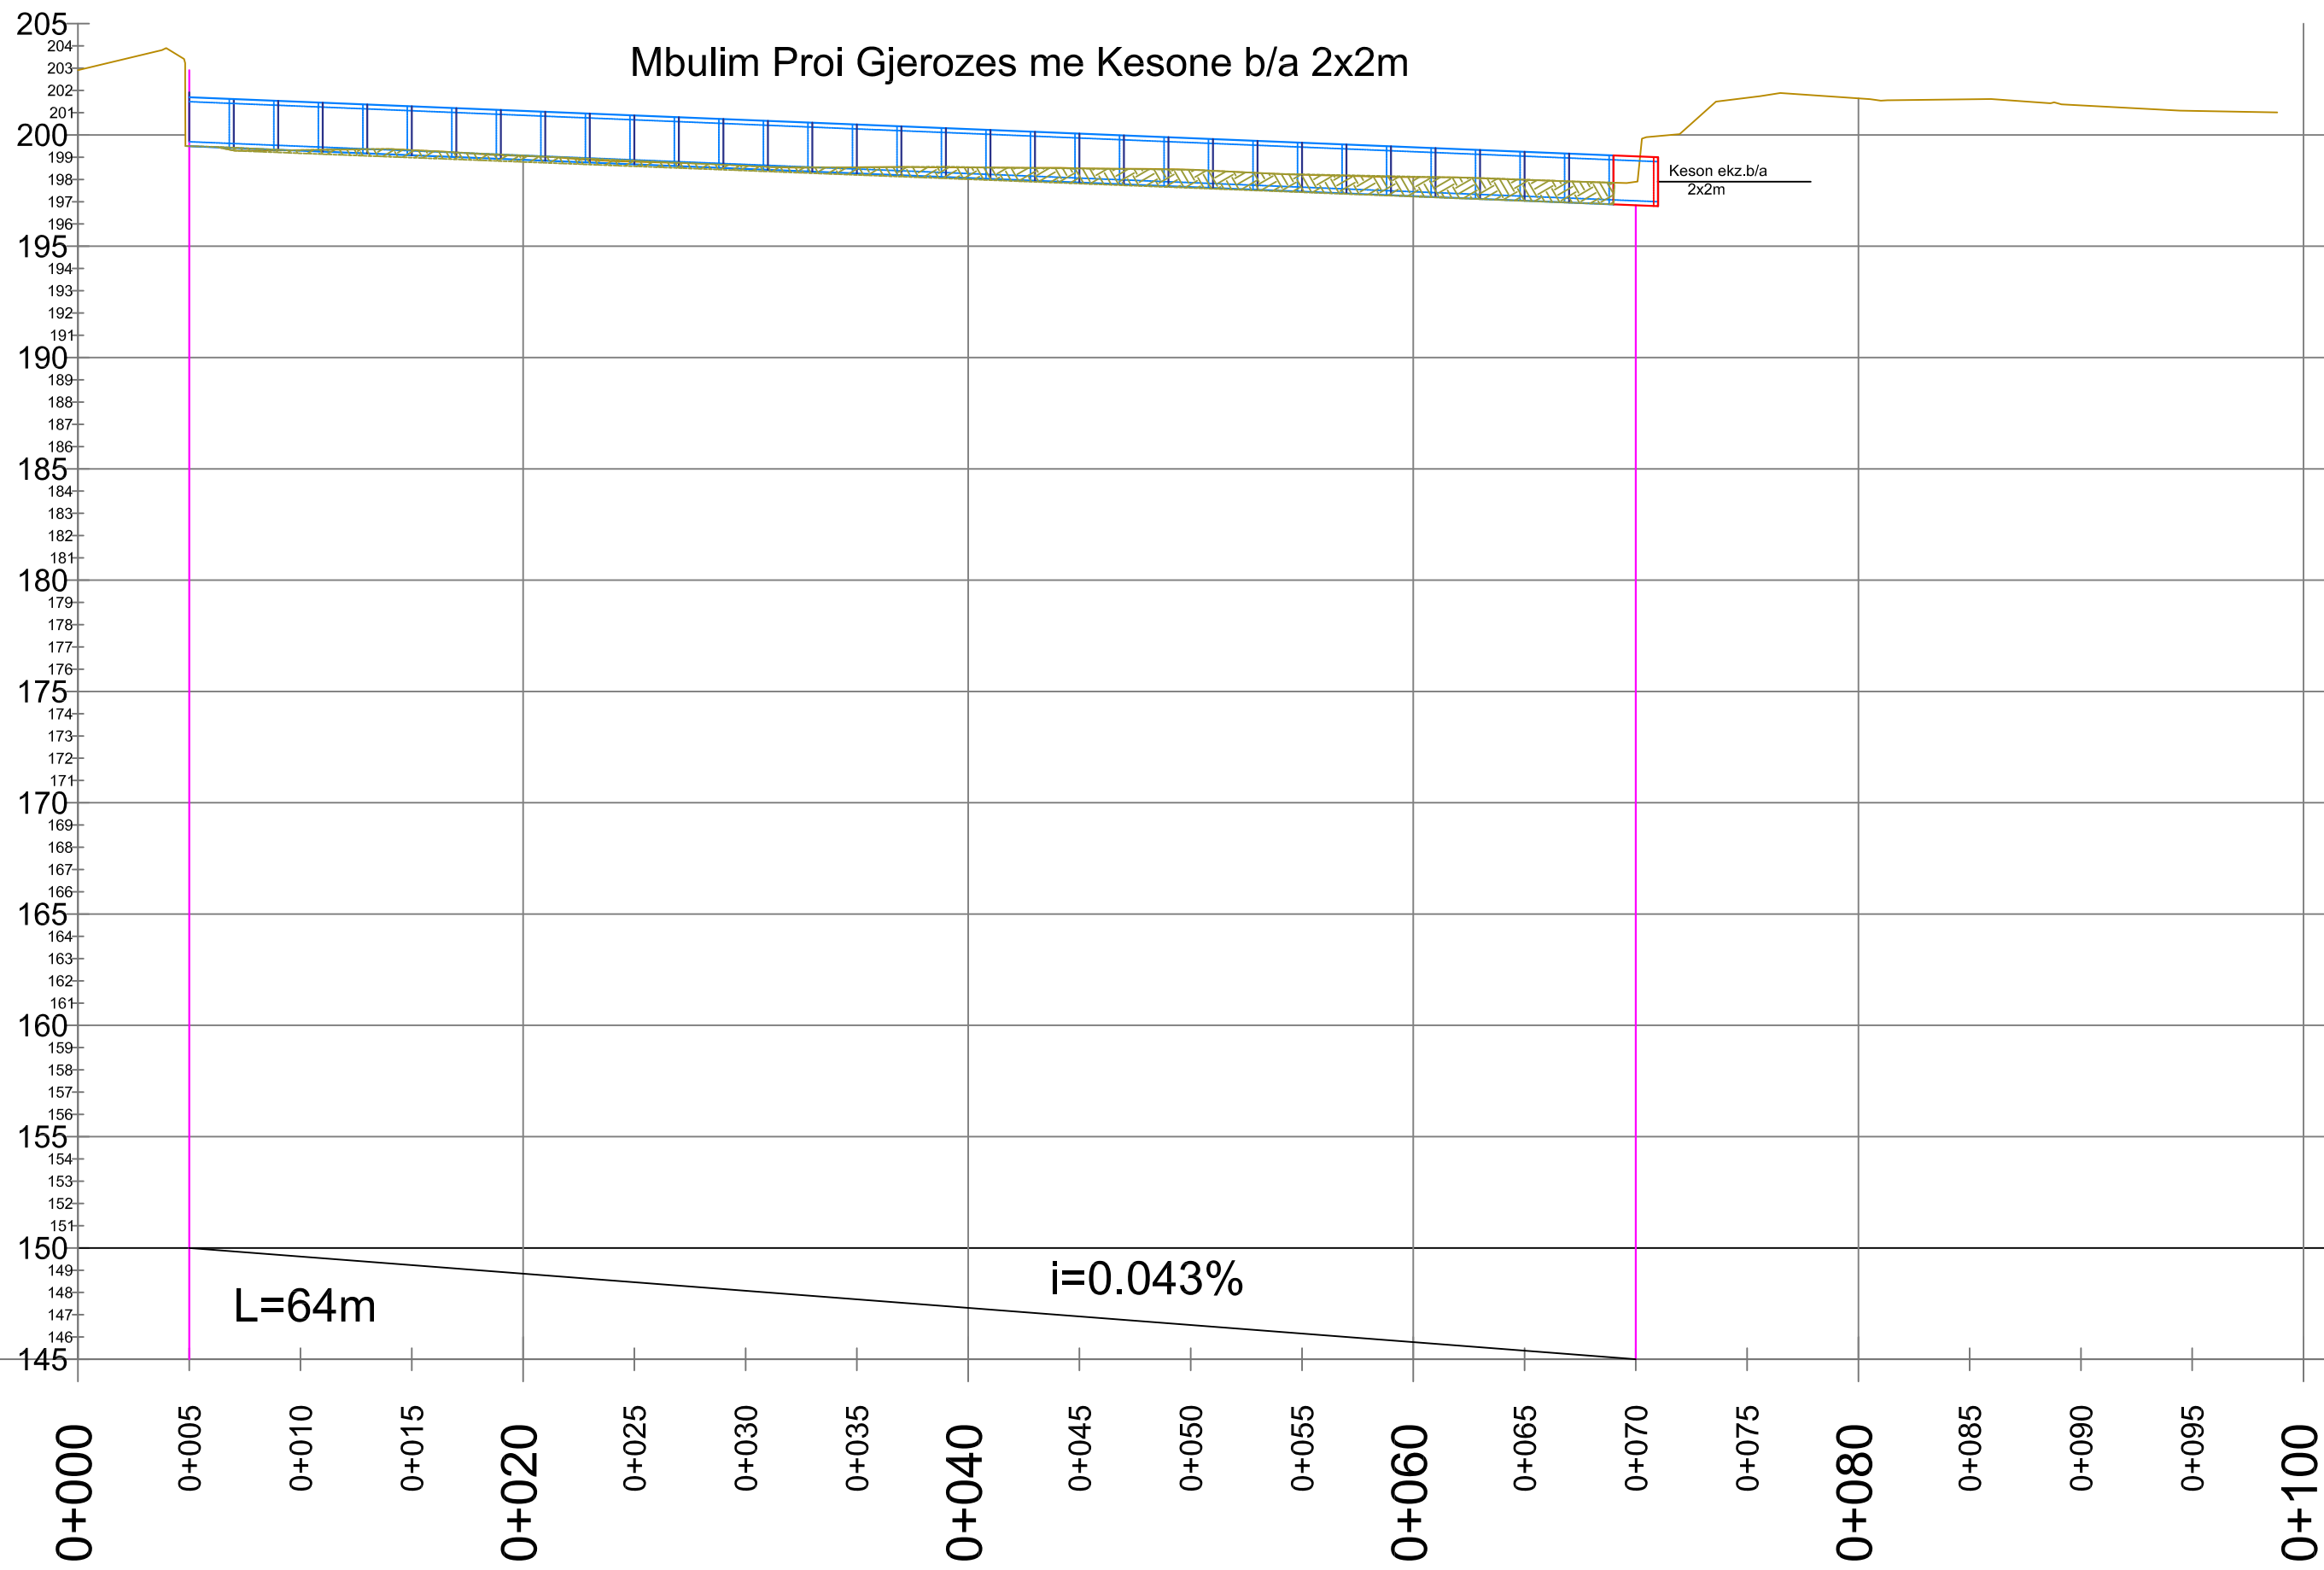
“REHABILITIM EMERGJENT I PROIT TË GJEROZËS TEK FRESKU (MBULIM ME KESONE B/A)”
PROFILI GJATESOR NGA Prog.0.05 deri Prog.0.70m SHK.H 1:1000 V 1:100
