Objekti:
“REHABILITIM EMERGJENT I PROIT TË GJEROZËS TEK FRESKU, (MBULIM ME KESONE B/A)”
BASHKIA TIRANË

PËRMBLEDHESJA E FLETEVE TË PROJEKTIT TË ZBATIMIT

“REHABILITIM EMERGJENT I PROIT TË GJEROZËS TEK FRESKU (MBULIM ME KESONE B/A)”
ORTHOFOTO E ZONES PER REHABILITIM EMERGJENT SHK. 1:1000

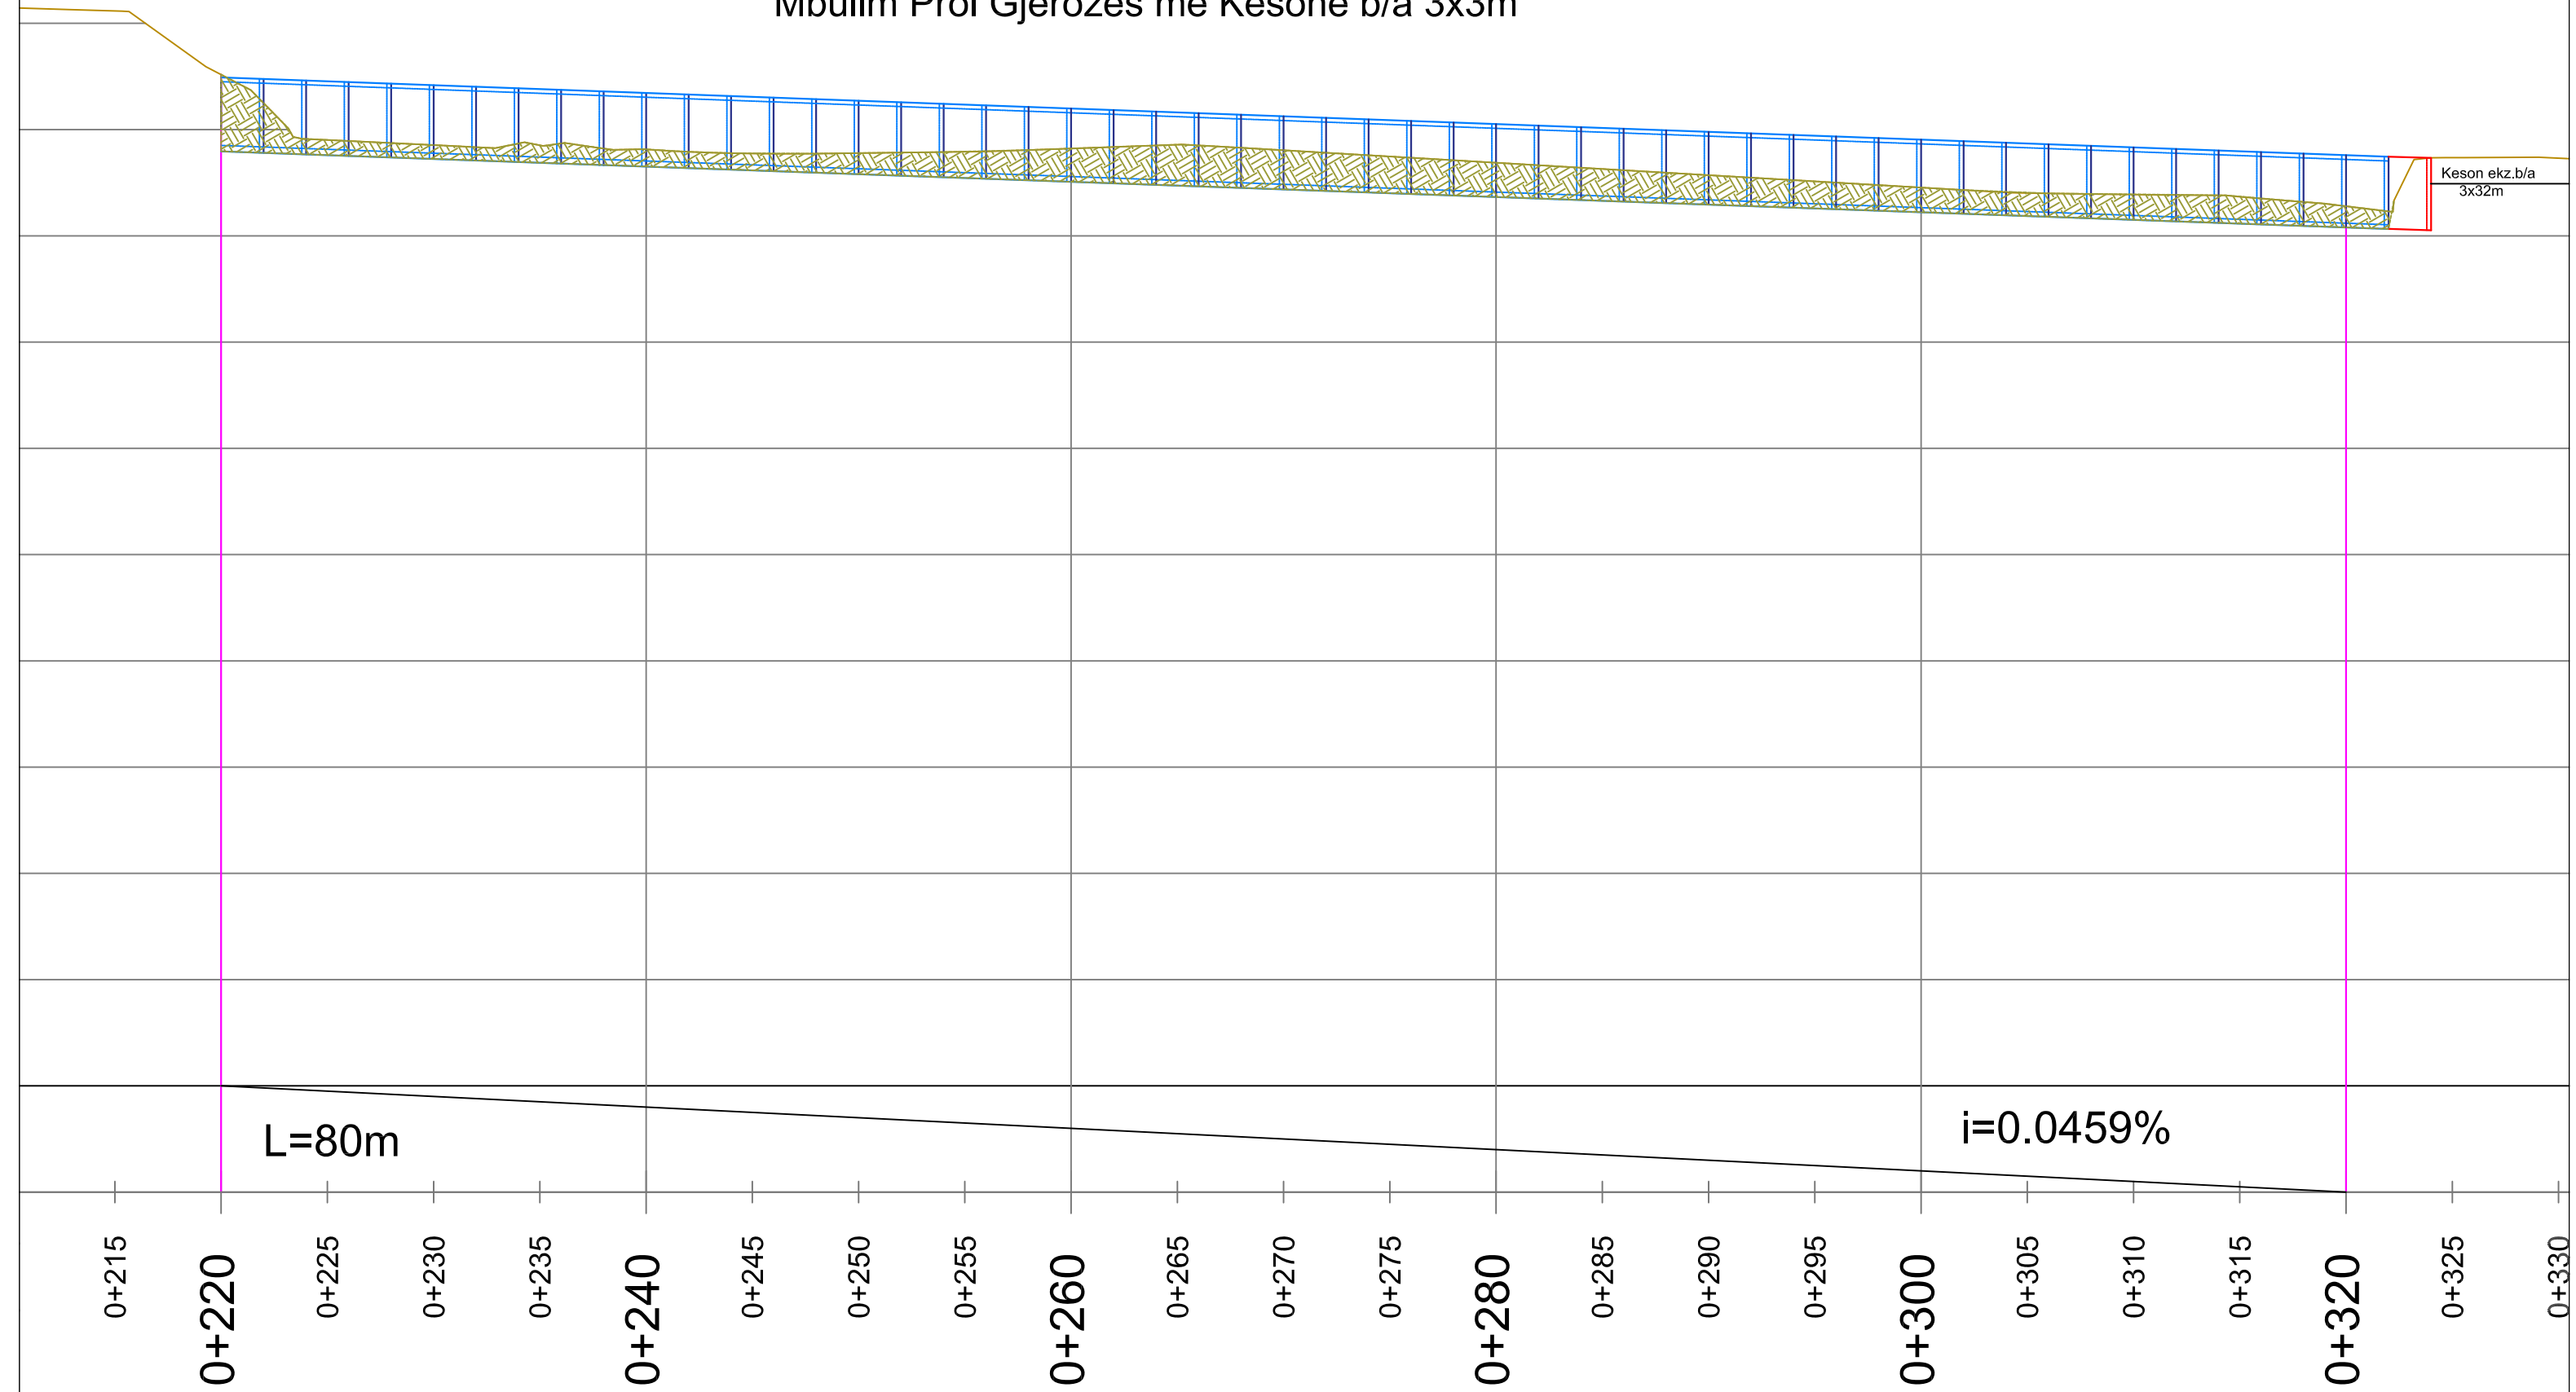
“REHABILITIM EMERGJENT I PROIT TË GJEROZËS TEK FRESKU (MBULIM ME KESONE B/A)”
PROFILI GJATESOR NGA Prog.0+0.220 deri Prog.0+0.320m SHK.H 1:1000 V 1:100

Mbulim Proi Gjerezes me Kesone b/a 3x3m

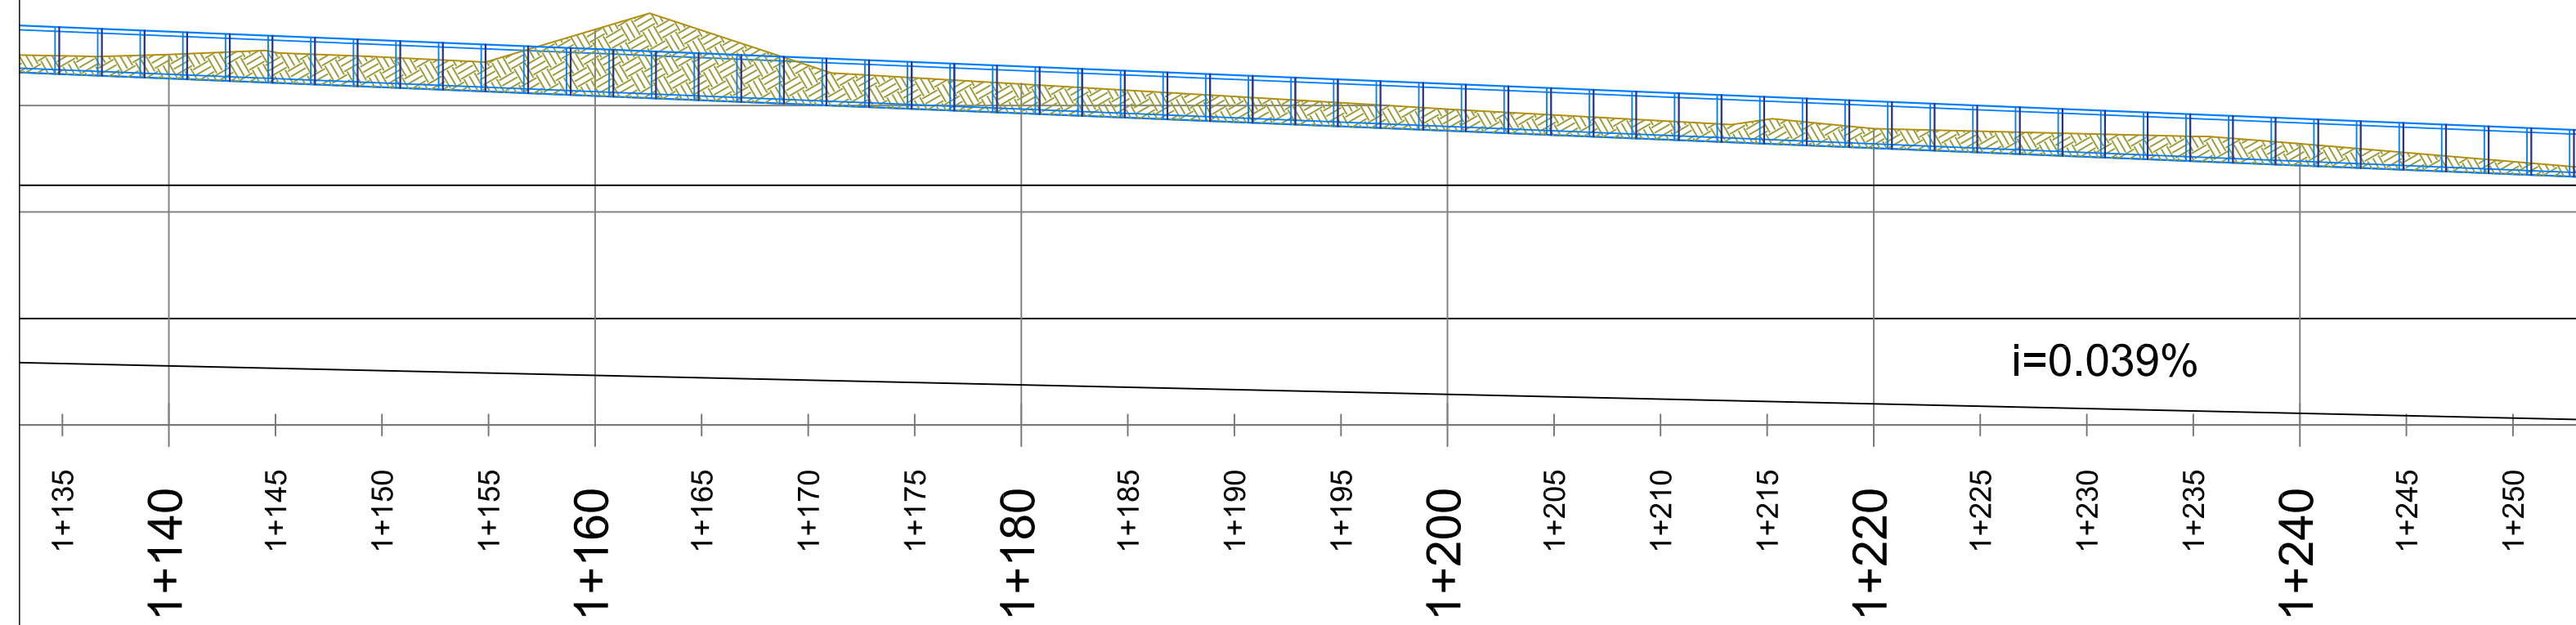
“REHABILITIM EMERGJENT I PROIT TË GJEROZËS TEK FRESKU (MBULIM ME KESONE B/A)”
PROFILI GJATESOR NGA Prog.1+135 deri Prog.1+250m SHK.H 1:1000 V 1:100

Mbulim Proi Gjerozes me Kesone b/a 2x2m

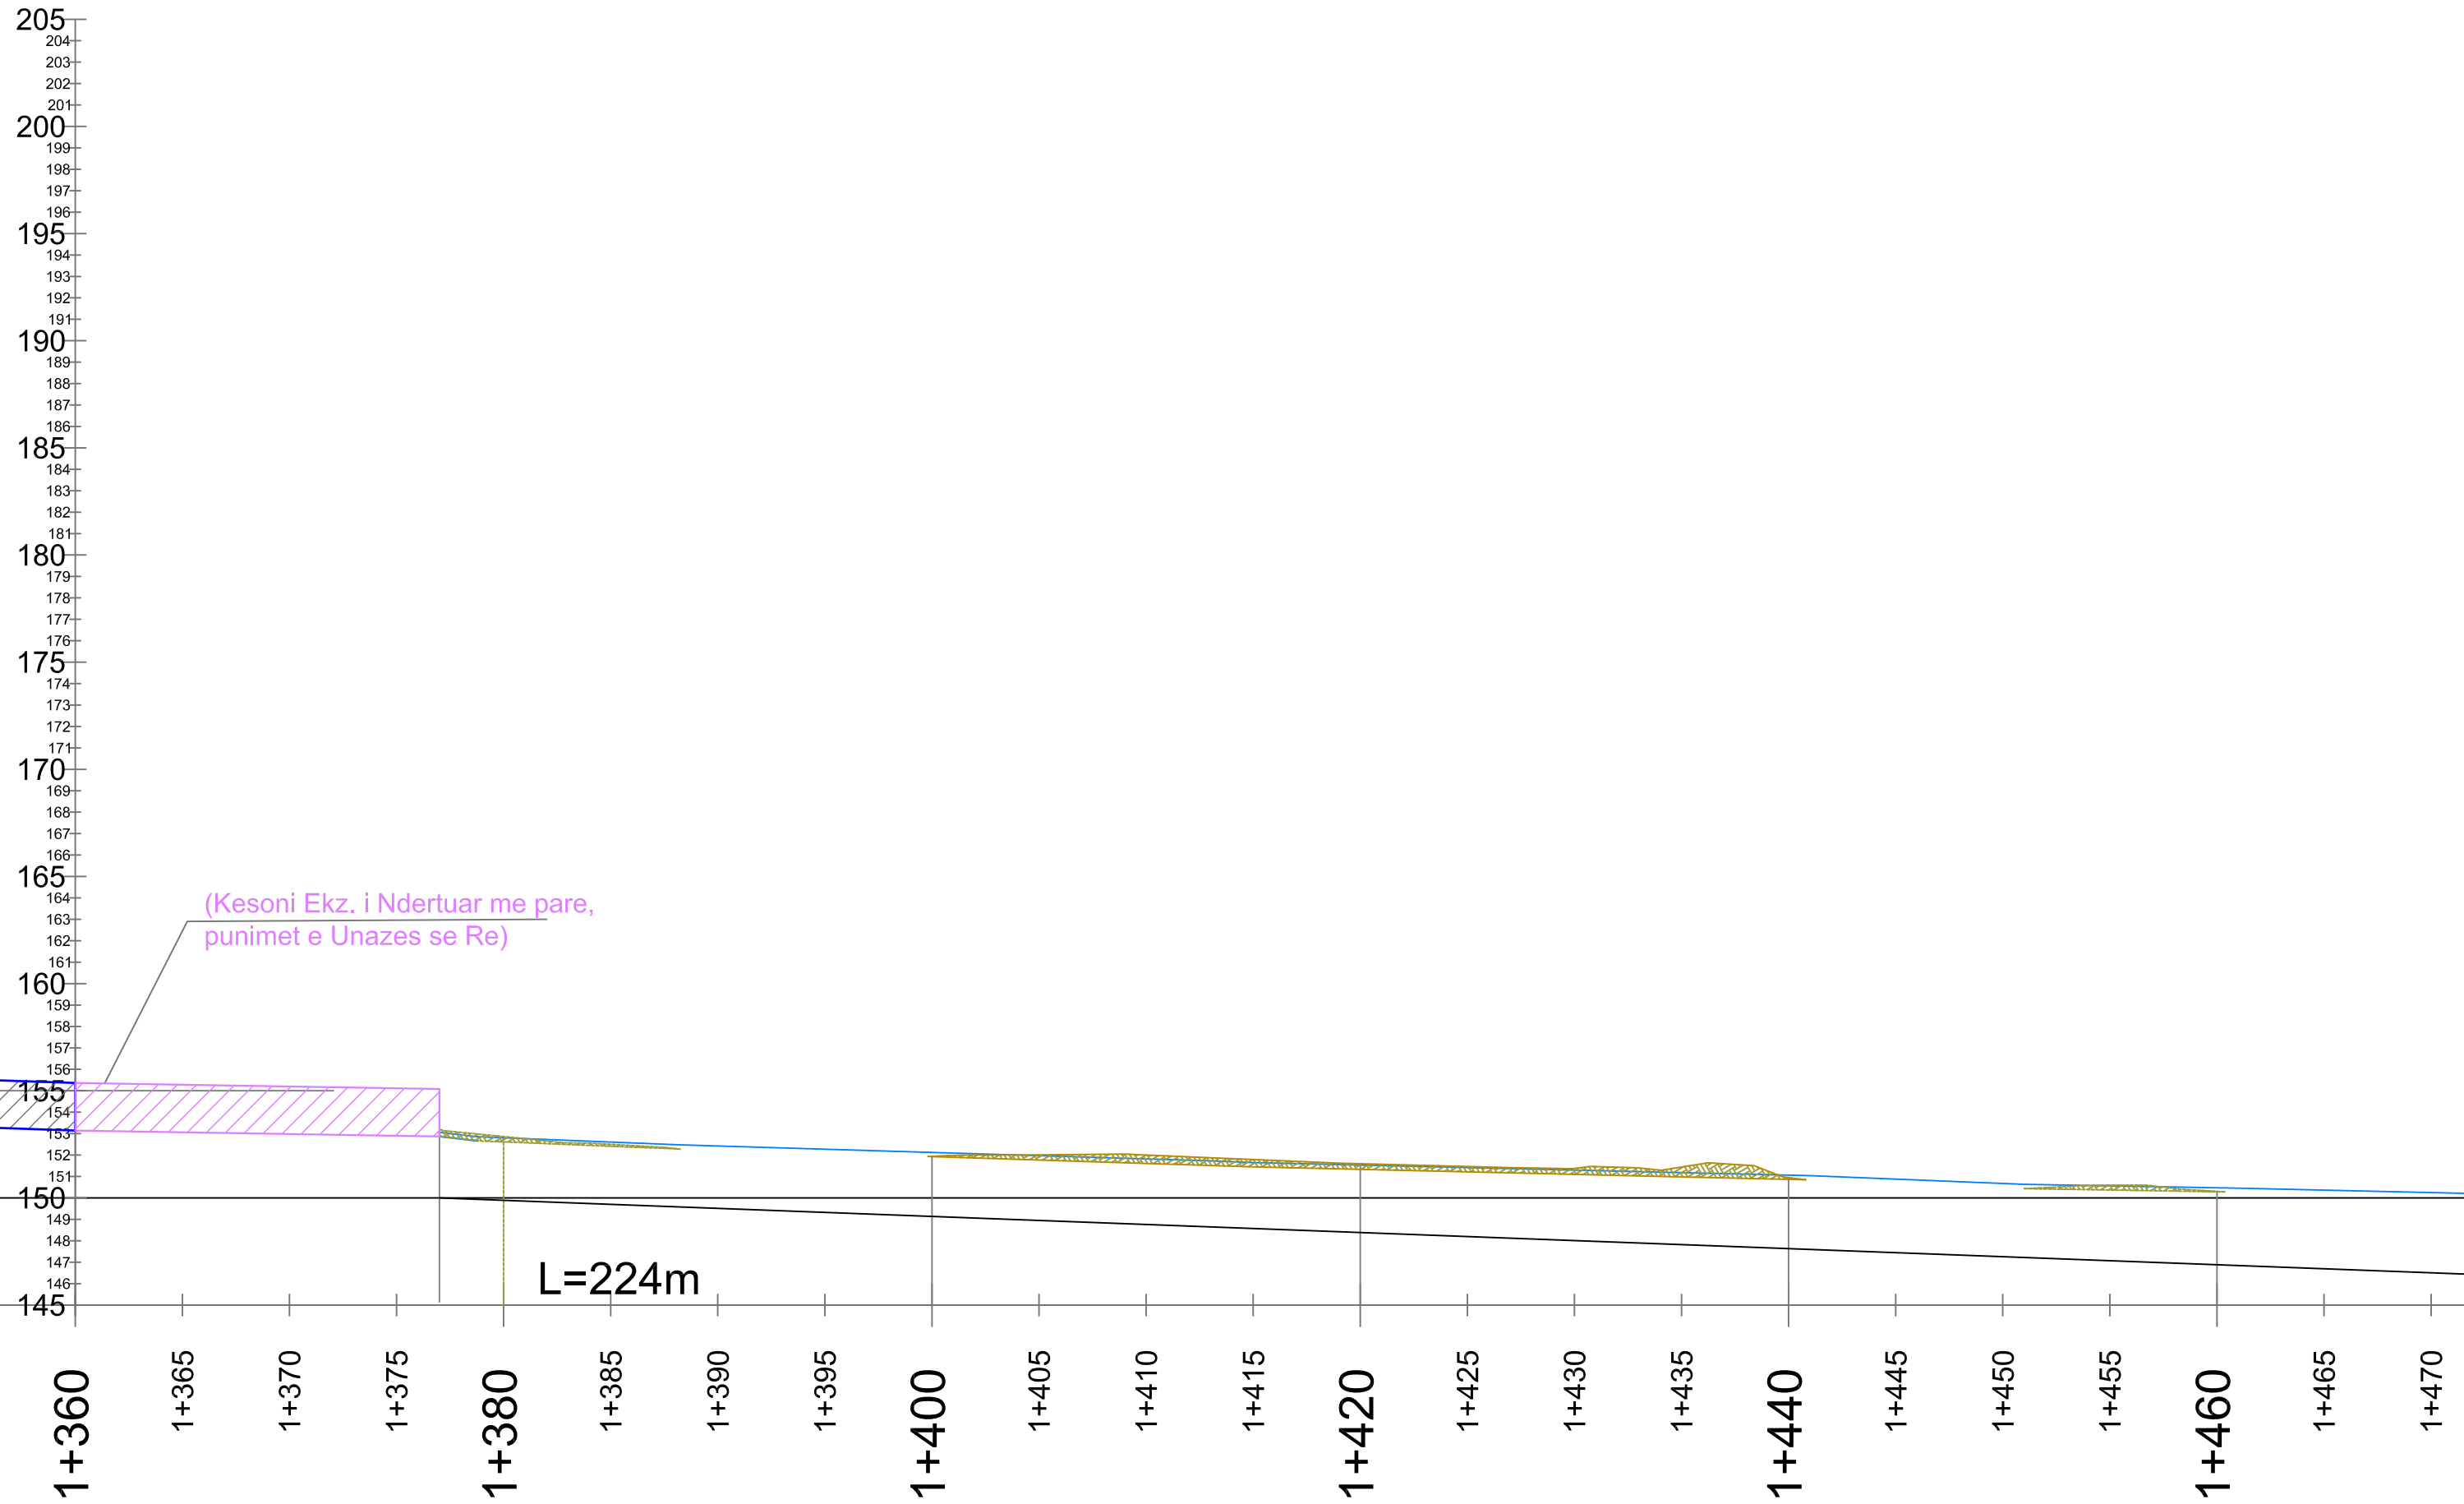
“REHABILITIM EMERGJENT I PROIT TË GJEROZËS TEK FRESKU (MBULIM ME KESONE B/A)”
PROFILI GJATESOR NGA Prog.1+377 deri Prog.1+470m SHK.H 1:1000 V 1:100

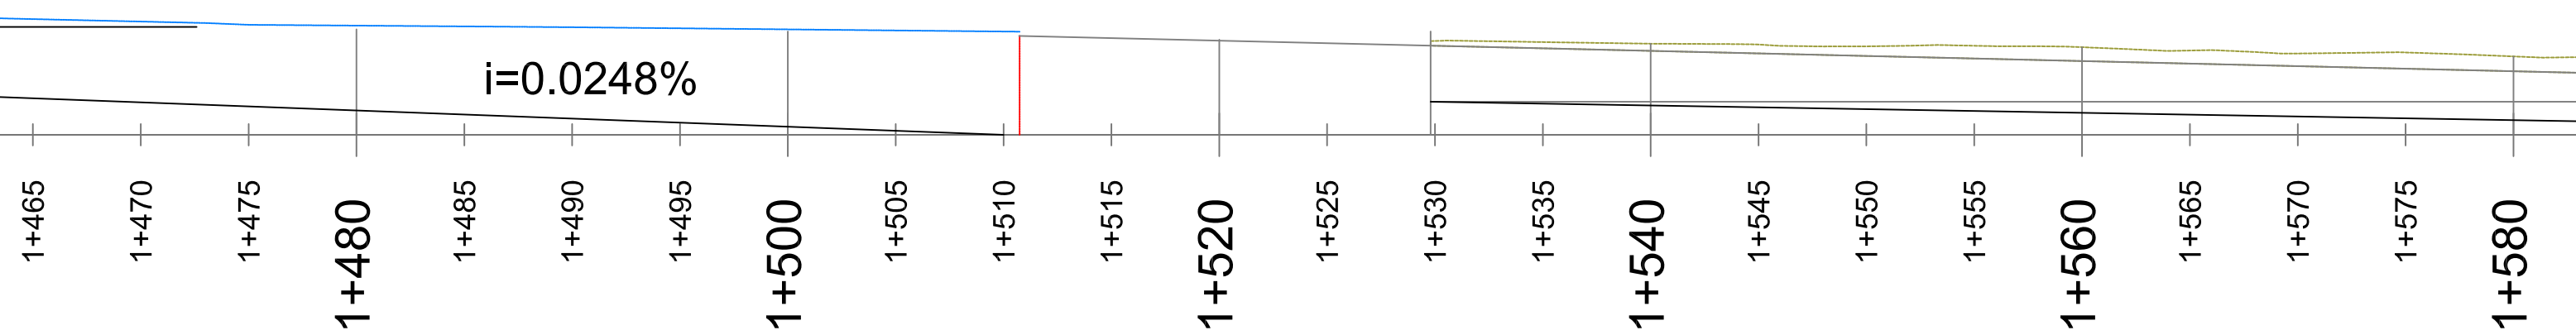
“REHABILITIM EMERGJENT I PROIT TË GJEROZËS TEK FRESKU (MBULIM ME KESONE B/A)”
PROFILI GJATESOR NGA Prog.1+470 deri Prog.1+510m dhe Prog.1+530 deri Prog.1+580m
SHK.H 1:1000 V 1:100

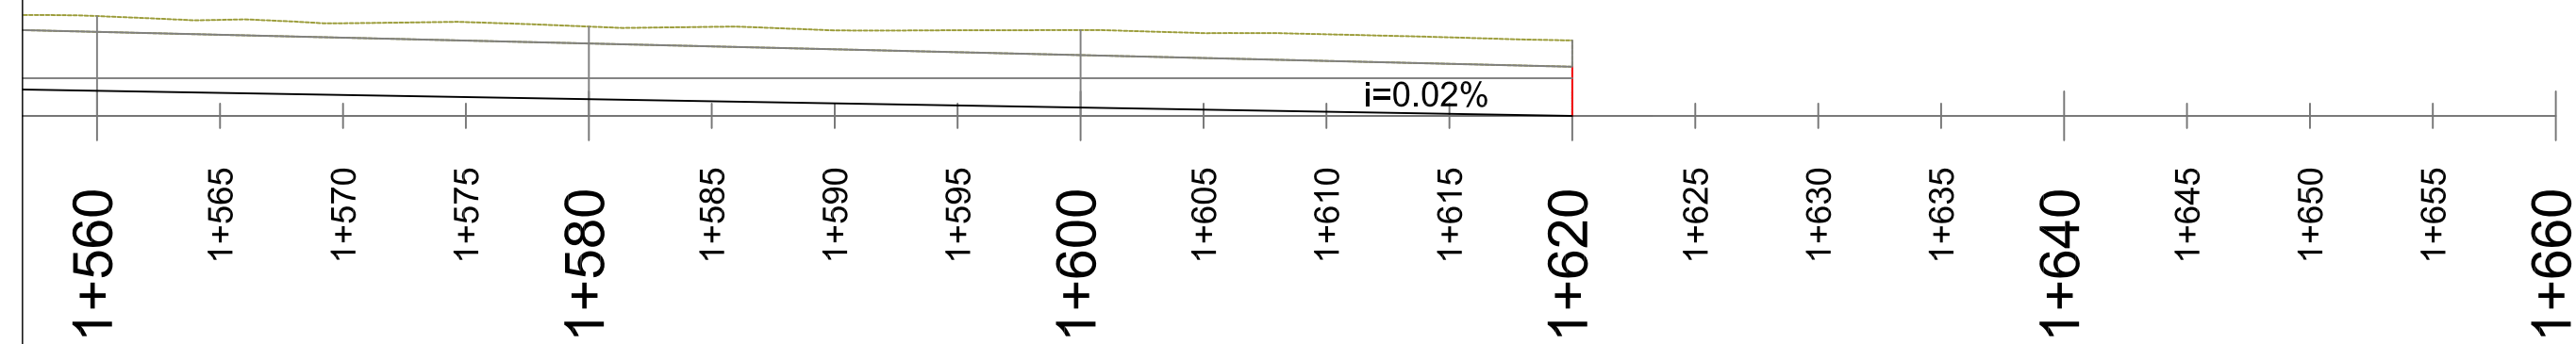
"REHABILITIM EMERGJENT I PROIT TË GJEROZËS TEK FRESKU (MBULIM ME KESONE B/A)"
 PROFILI GJATESOR NGA Prog.1+580 deri Prog.1+620m SHK.H 1:1000 V 1:100

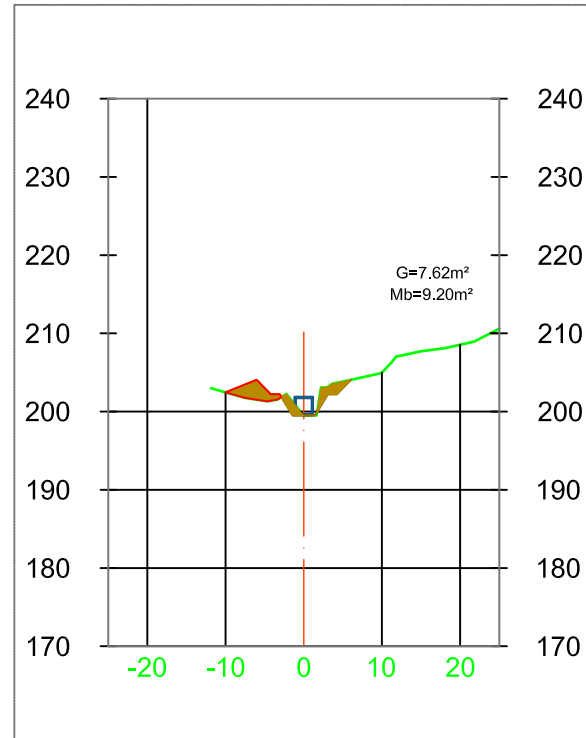
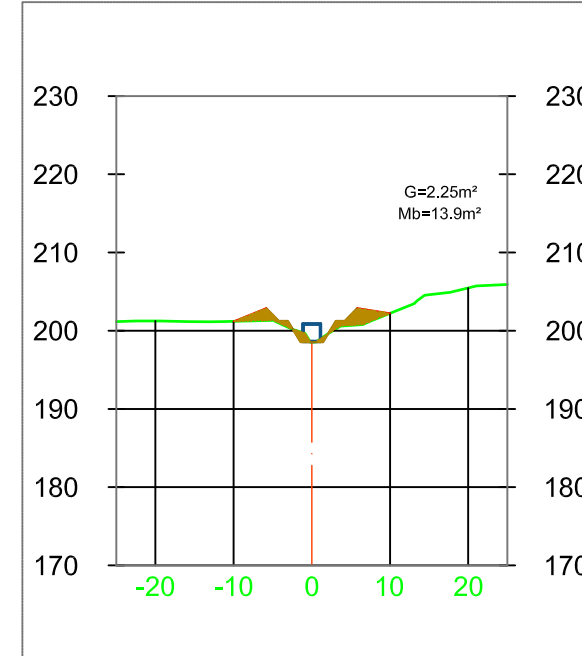
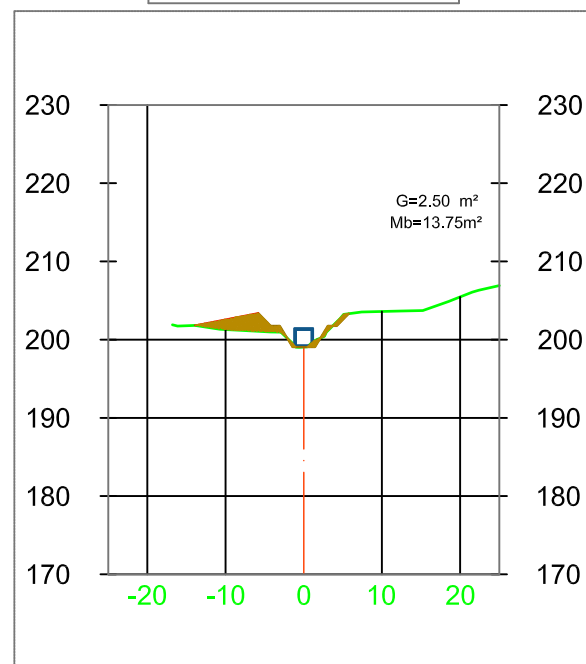
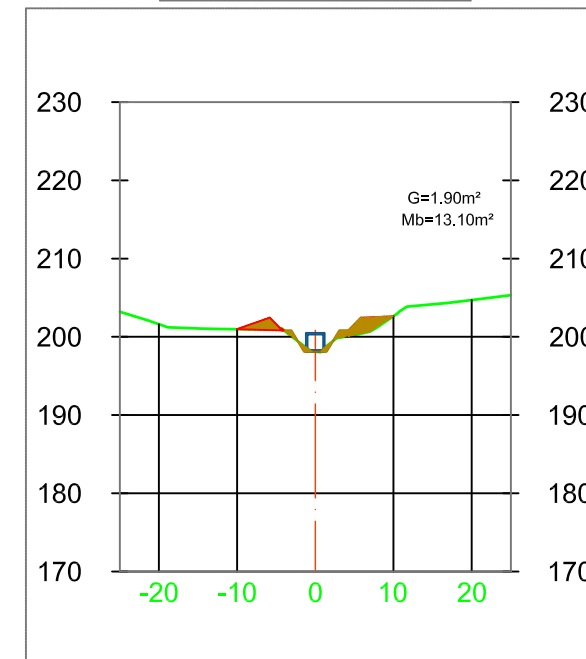
“REHABILITIM EMERGJENT I PROIT TË GJEROZËS TEK FRESKU (MBULIM ME KESONE B/A)”
PROFILA TERTHOR SIPAS PIKETAVE SHK. 1:100

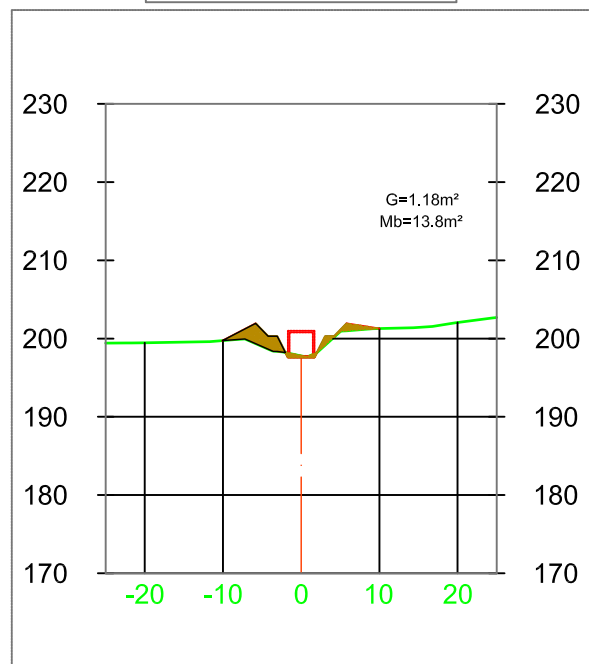
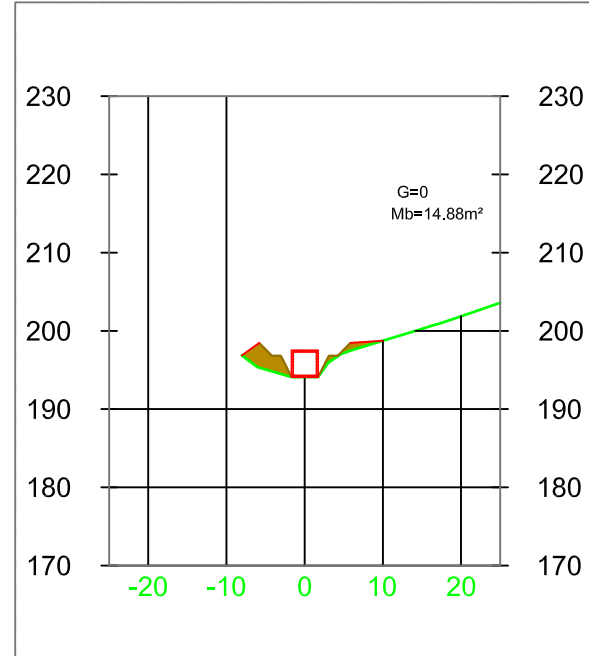
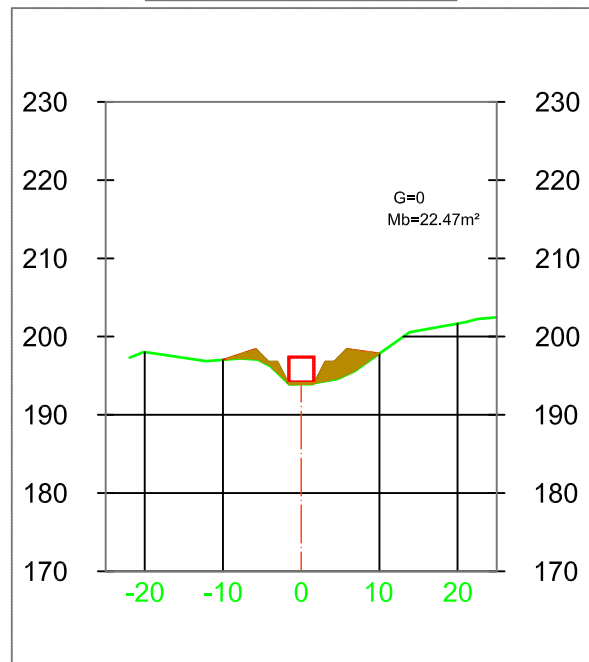
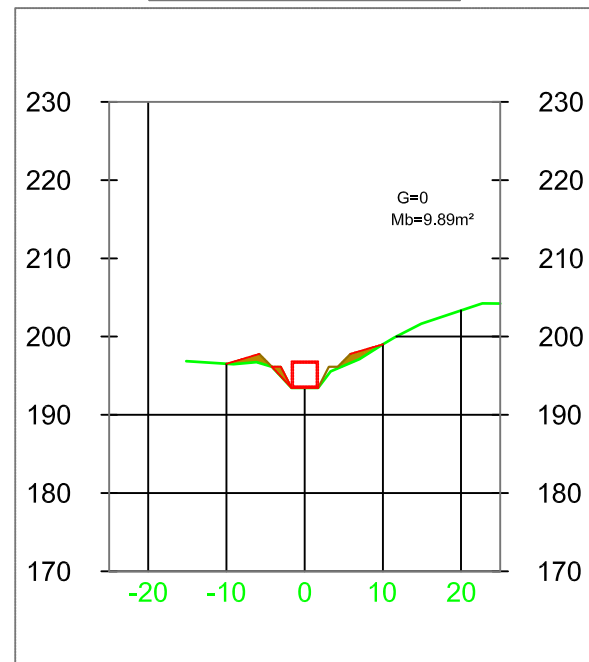
“REHABILITIM EMERGJENT I PROIT TË GJEROZËS TEK FRESKU (MBULIM ME KESONE B/A)”
PROFILA TERTHOR SIPAS PIKETAVE SHK. 1:100

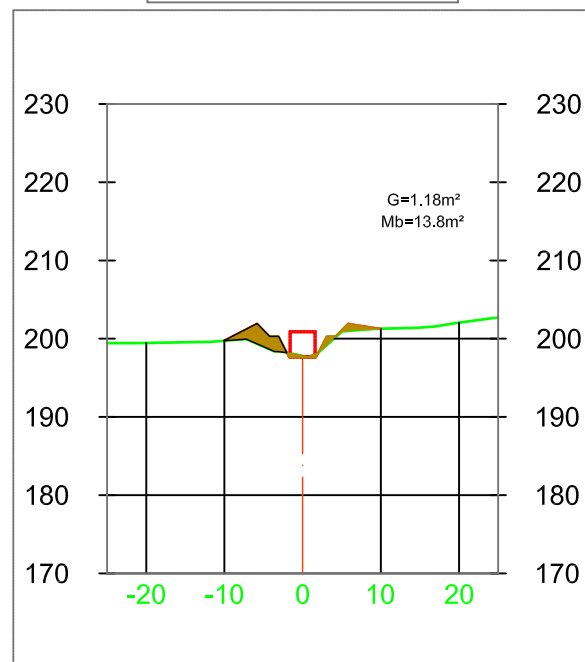
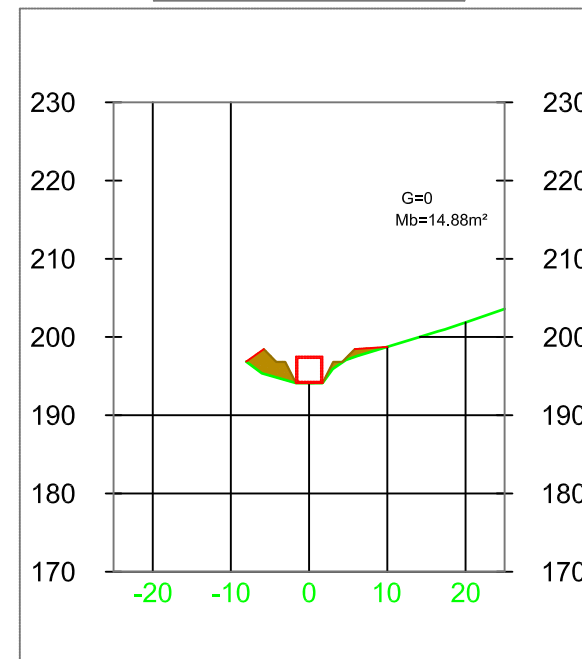
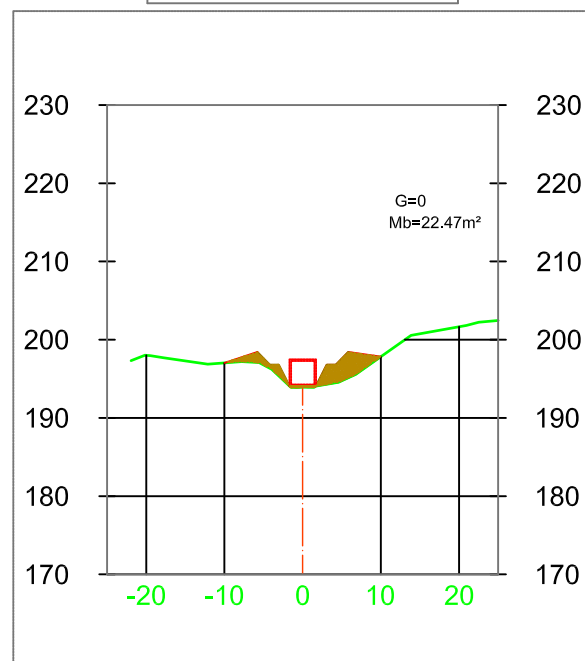
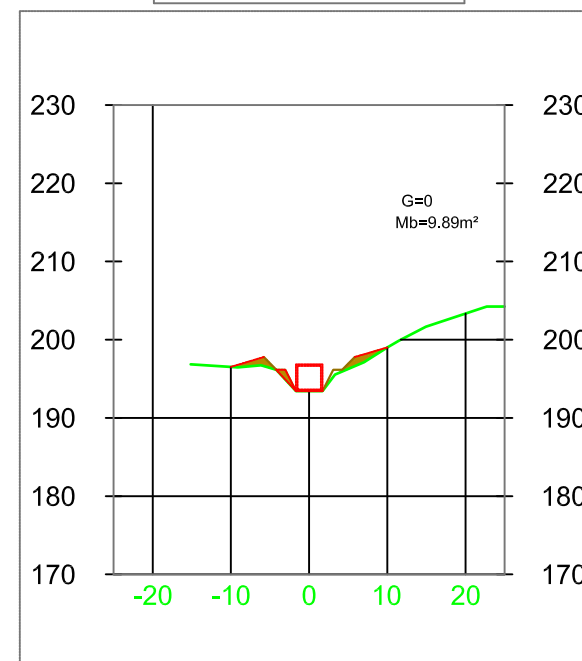
“REHABILITIM EMERGJENT I PROIT TË GJEROZËS TEK FRESKU (MBULIM ME KESONE B/A)”
PROFILA TERTHOR SIPAS PIKETAVE SHK. 1:100

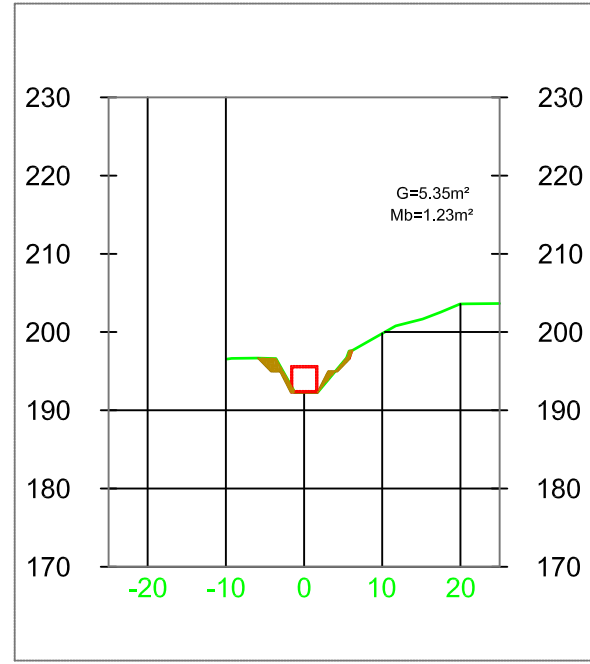
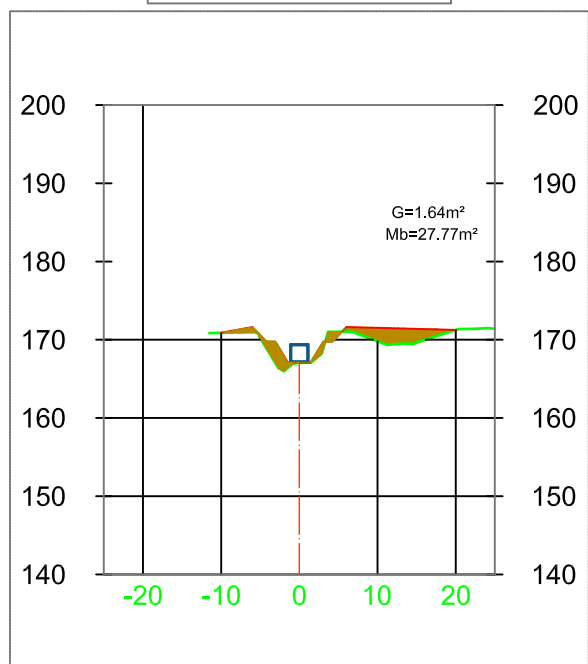
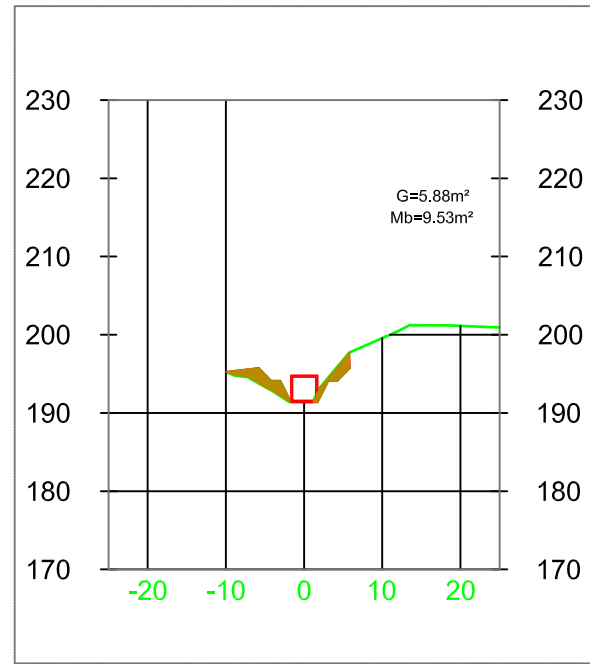
"REHABILITIM EMERGJENT I PROIT TË GJEROZËS TEK FRESKU (MBULIM ME KESONE B/A)"
 PROFILA TERTHOR SIPAS PIKETAVE SHK. 1:100

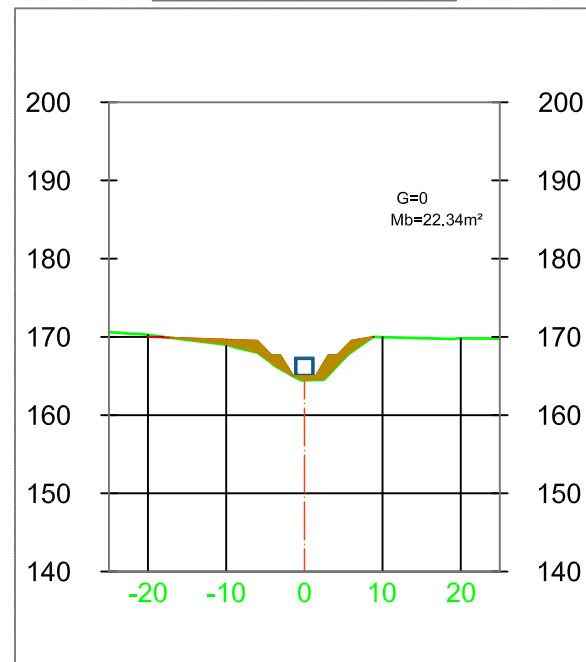
1+080.00

“REHABILITIM EMERGJENT I PROIT TË GJEROZËS TEK FRESKU (MBULIM ME KESONE B/A)”
PROFILA TERTHOR SIPAS PIKETAVE SHK. 1:100

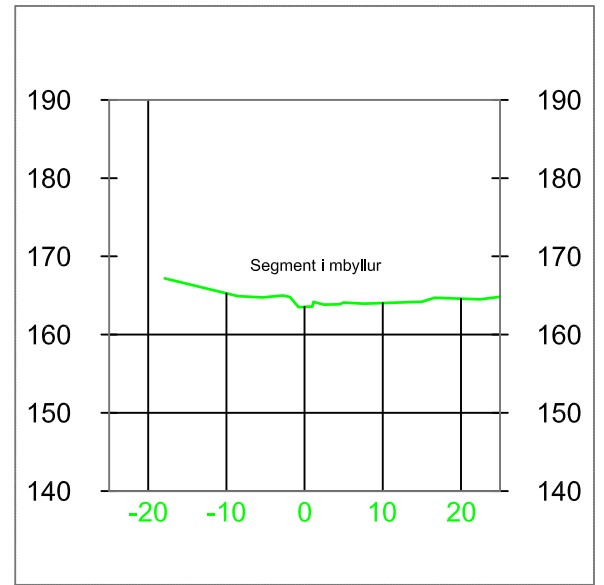
1+160.00

"REHABILITIM EMERGJENT I PROIT TË GJEROZËS TEK FRESKU (MBULIM ME KESONE B/A)"
 PROFILA TERTHOR SIPAS PIKETAVE SHK. 1:100

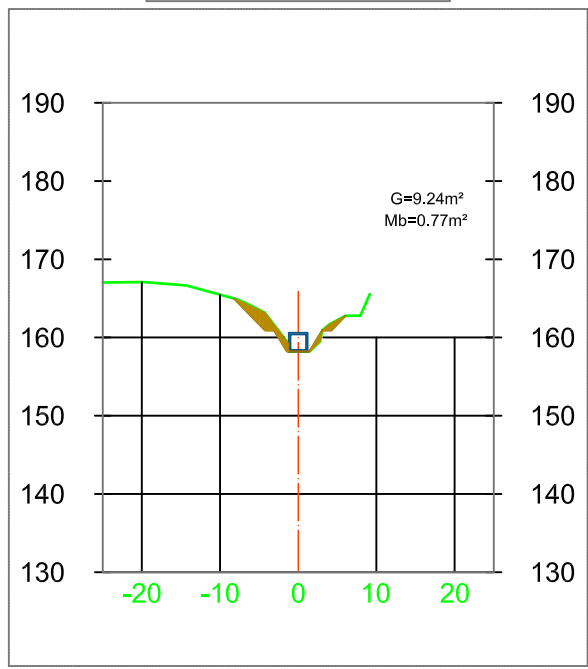
1+240.00

"REHABILITIM EMERGJENT I PROIT TË GJEROZËS TEK FRESKU (MBULIM ME KESONE B/A)"
 PROFILA TERTHOR SIPAS PIKETAVE SHK. 1:100

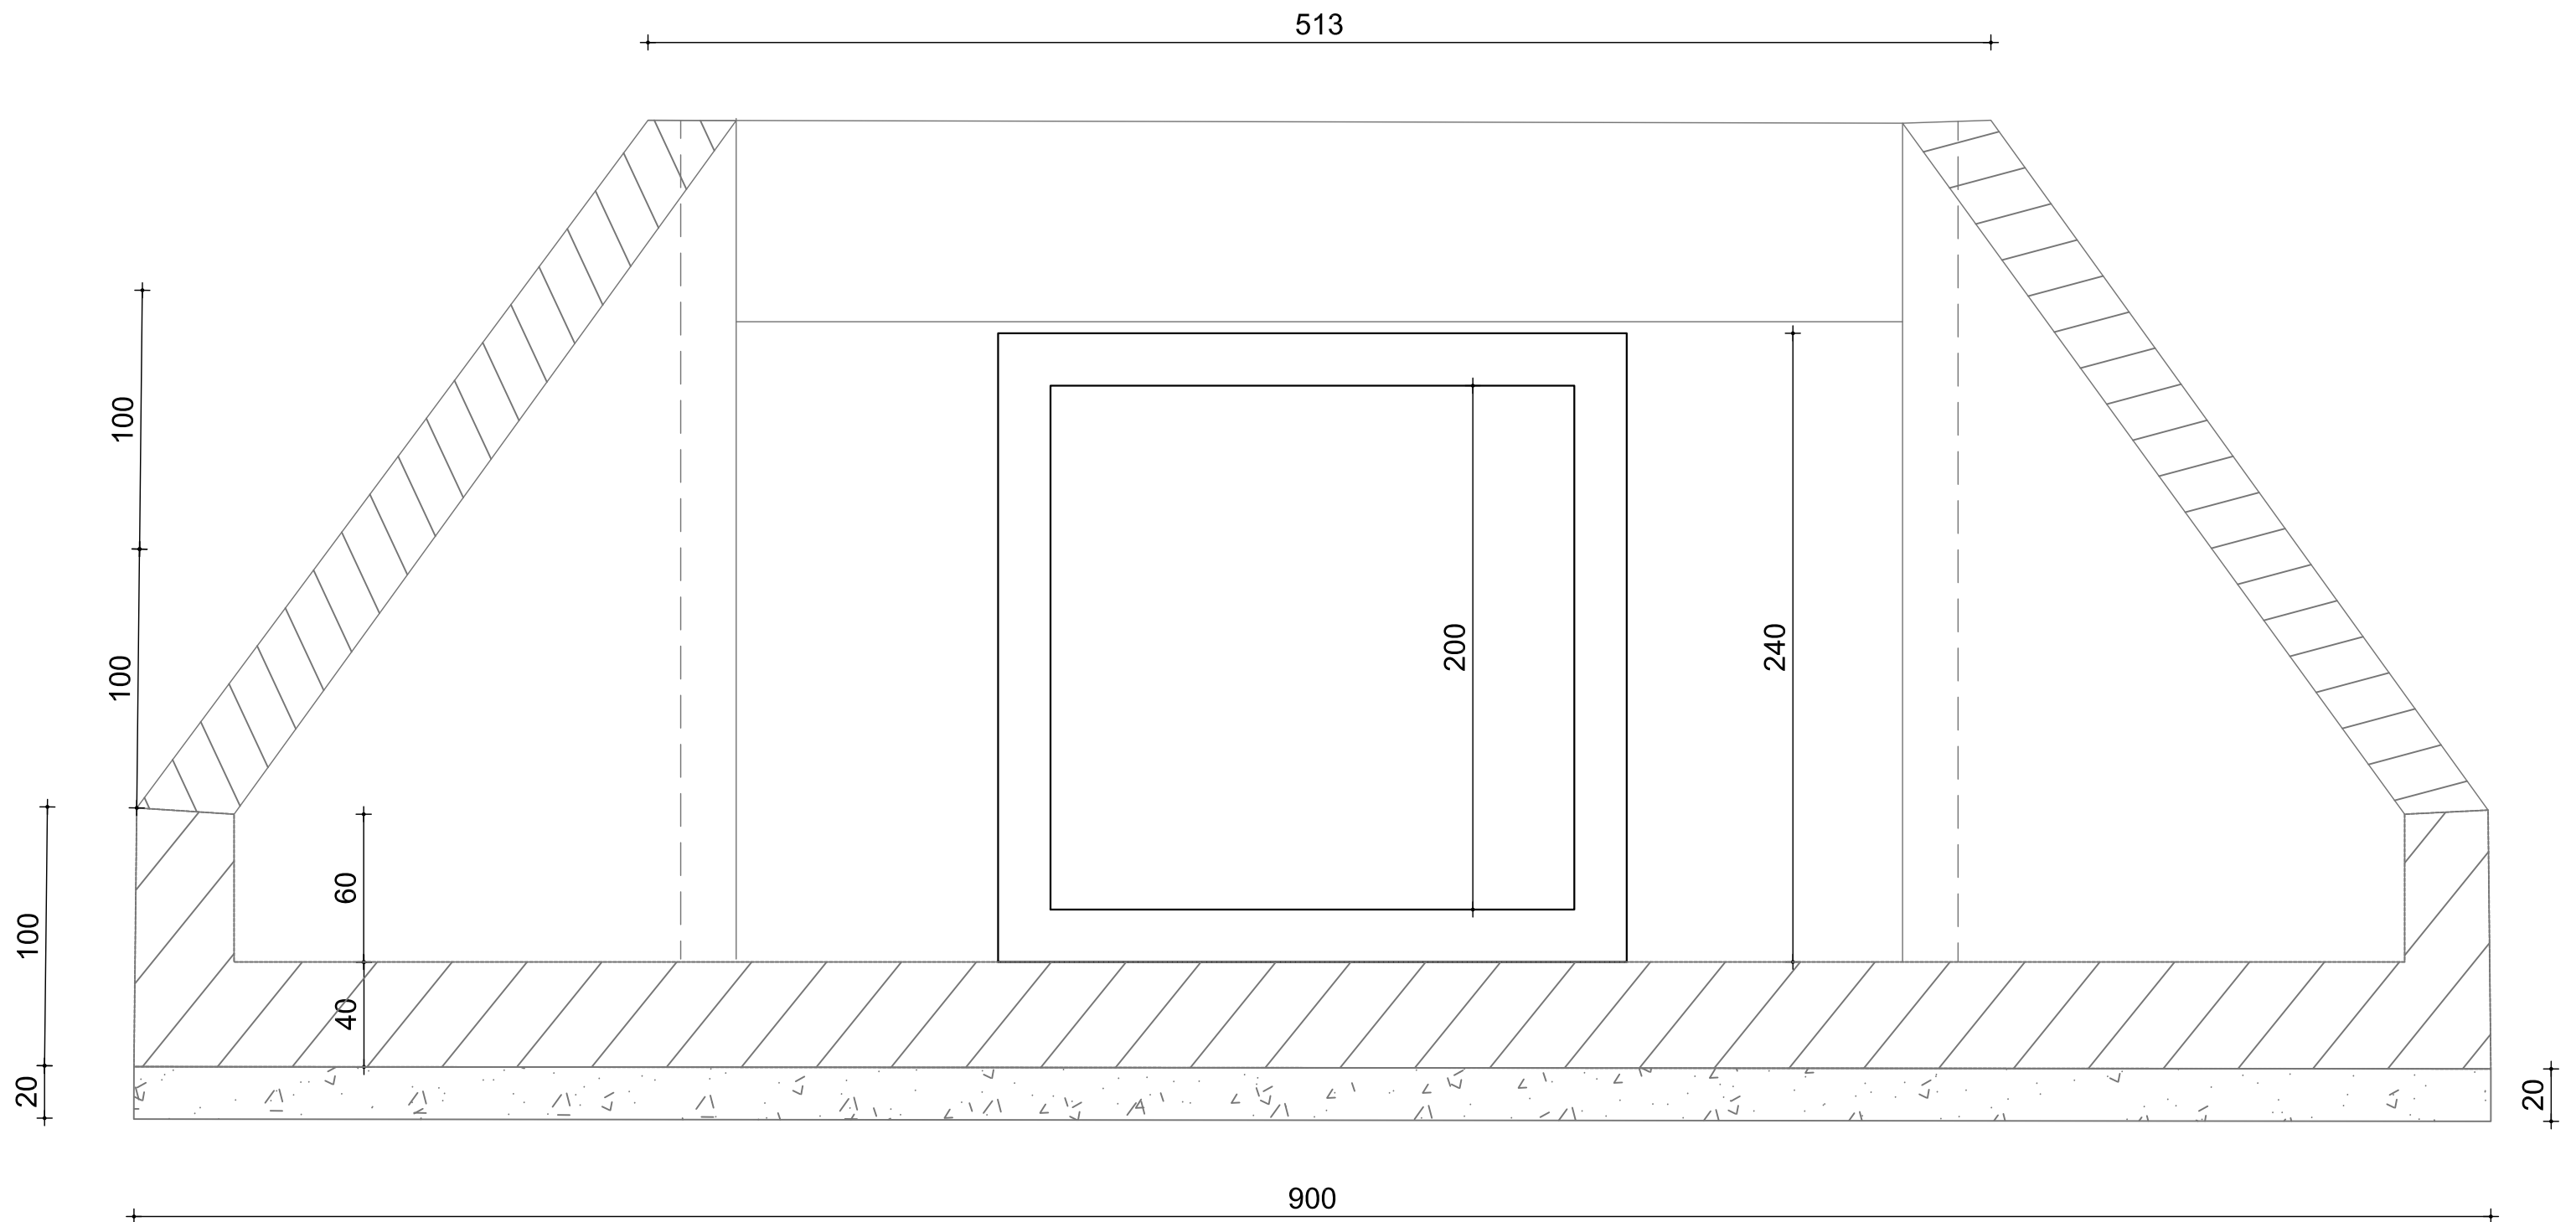
“REHABILITIM EMERGJENT I PROIT TË GJEROZËS TEK FRESKU (MBULIM ME KESONE B/A)”
VEPRA GRUMBULLUESE NE FILLIM TE KESONIT TEK URA E FRESKUT PROG .1+150
PRERJE GJATESORE 1:100
