Objekti:
“REHABILITIM EMERGJENT I PROIT TË GJEROZËS TEK FRESKU, (MBULIM ME KESONE B/A)”
BASHKIA TIRANË

PËRMBLEDHESJA E FLETEVE TË PROJEKTIT TË ZBATIMIT

“REHABILITIM EMERGJENT I PROIT TË GJEROZËS TEK FRESKU (MBULIM ME KESONE B/A)”
ORTHOFOTO E ZONES PER REHABILITIM EMERGJENT SHK. 1:1000

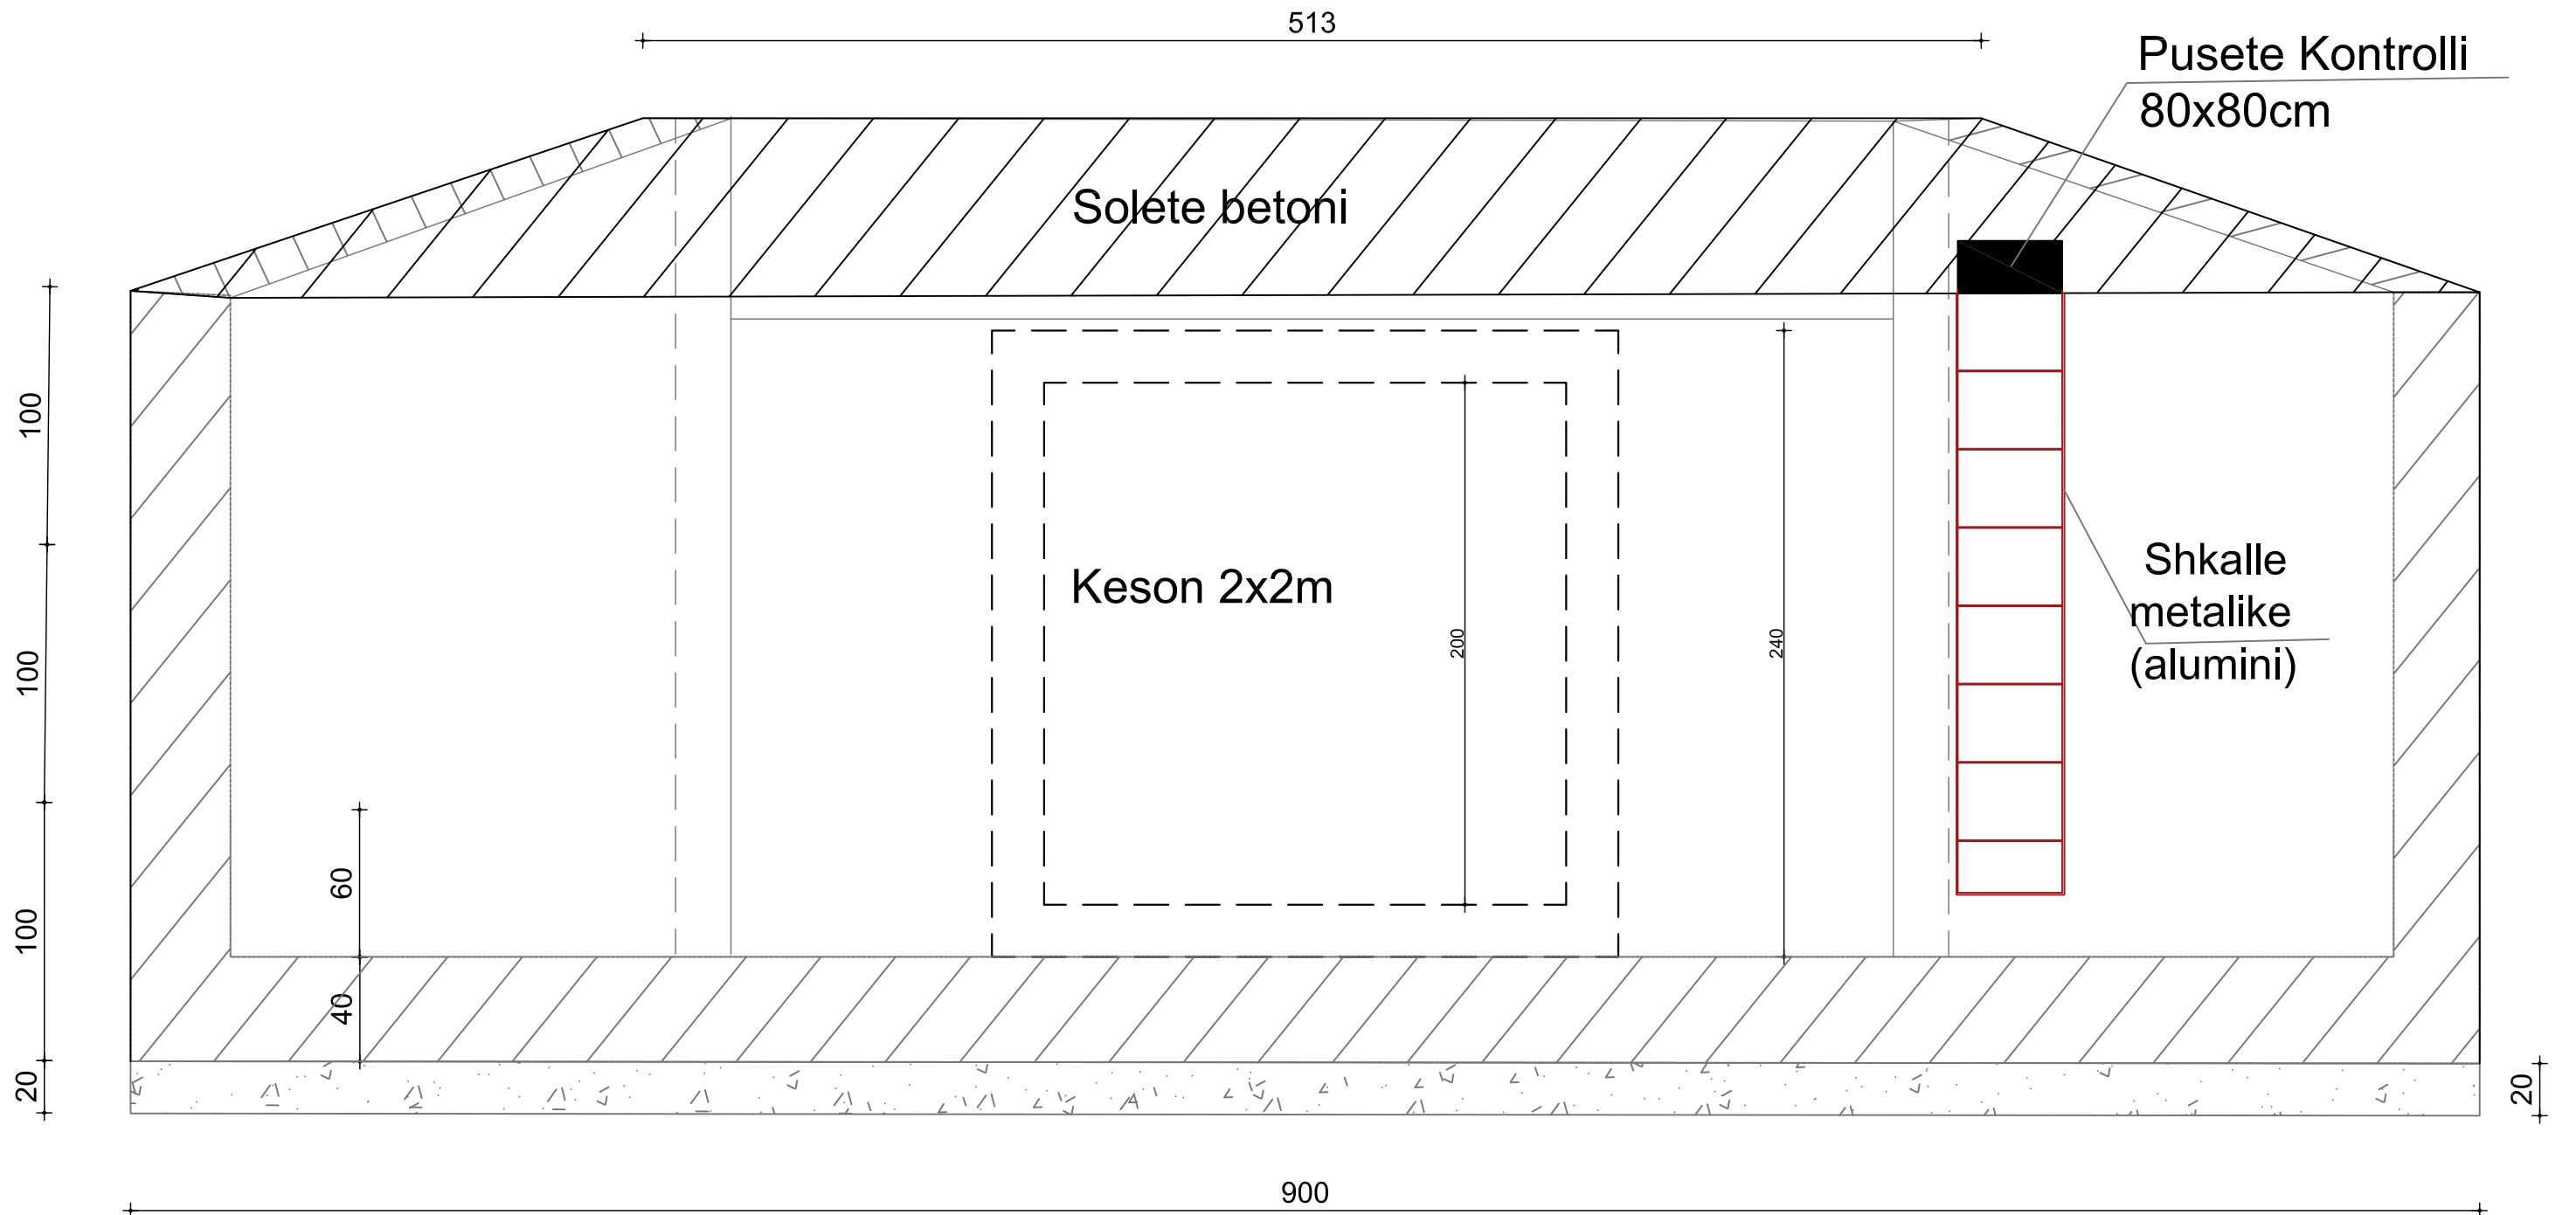
“REHABILITIM EMERGJENT I PROIT TË GJEROZËS TEK FRESKU (MBULIM ME KESONE B/A)”
VEPRA GRUMBULLUESE NE FILLIM TE KESONIT TEK URA E FRESKUT PROG .1+150 SHK. 1:100
PRERJE DHE MBULESA E BETONIT

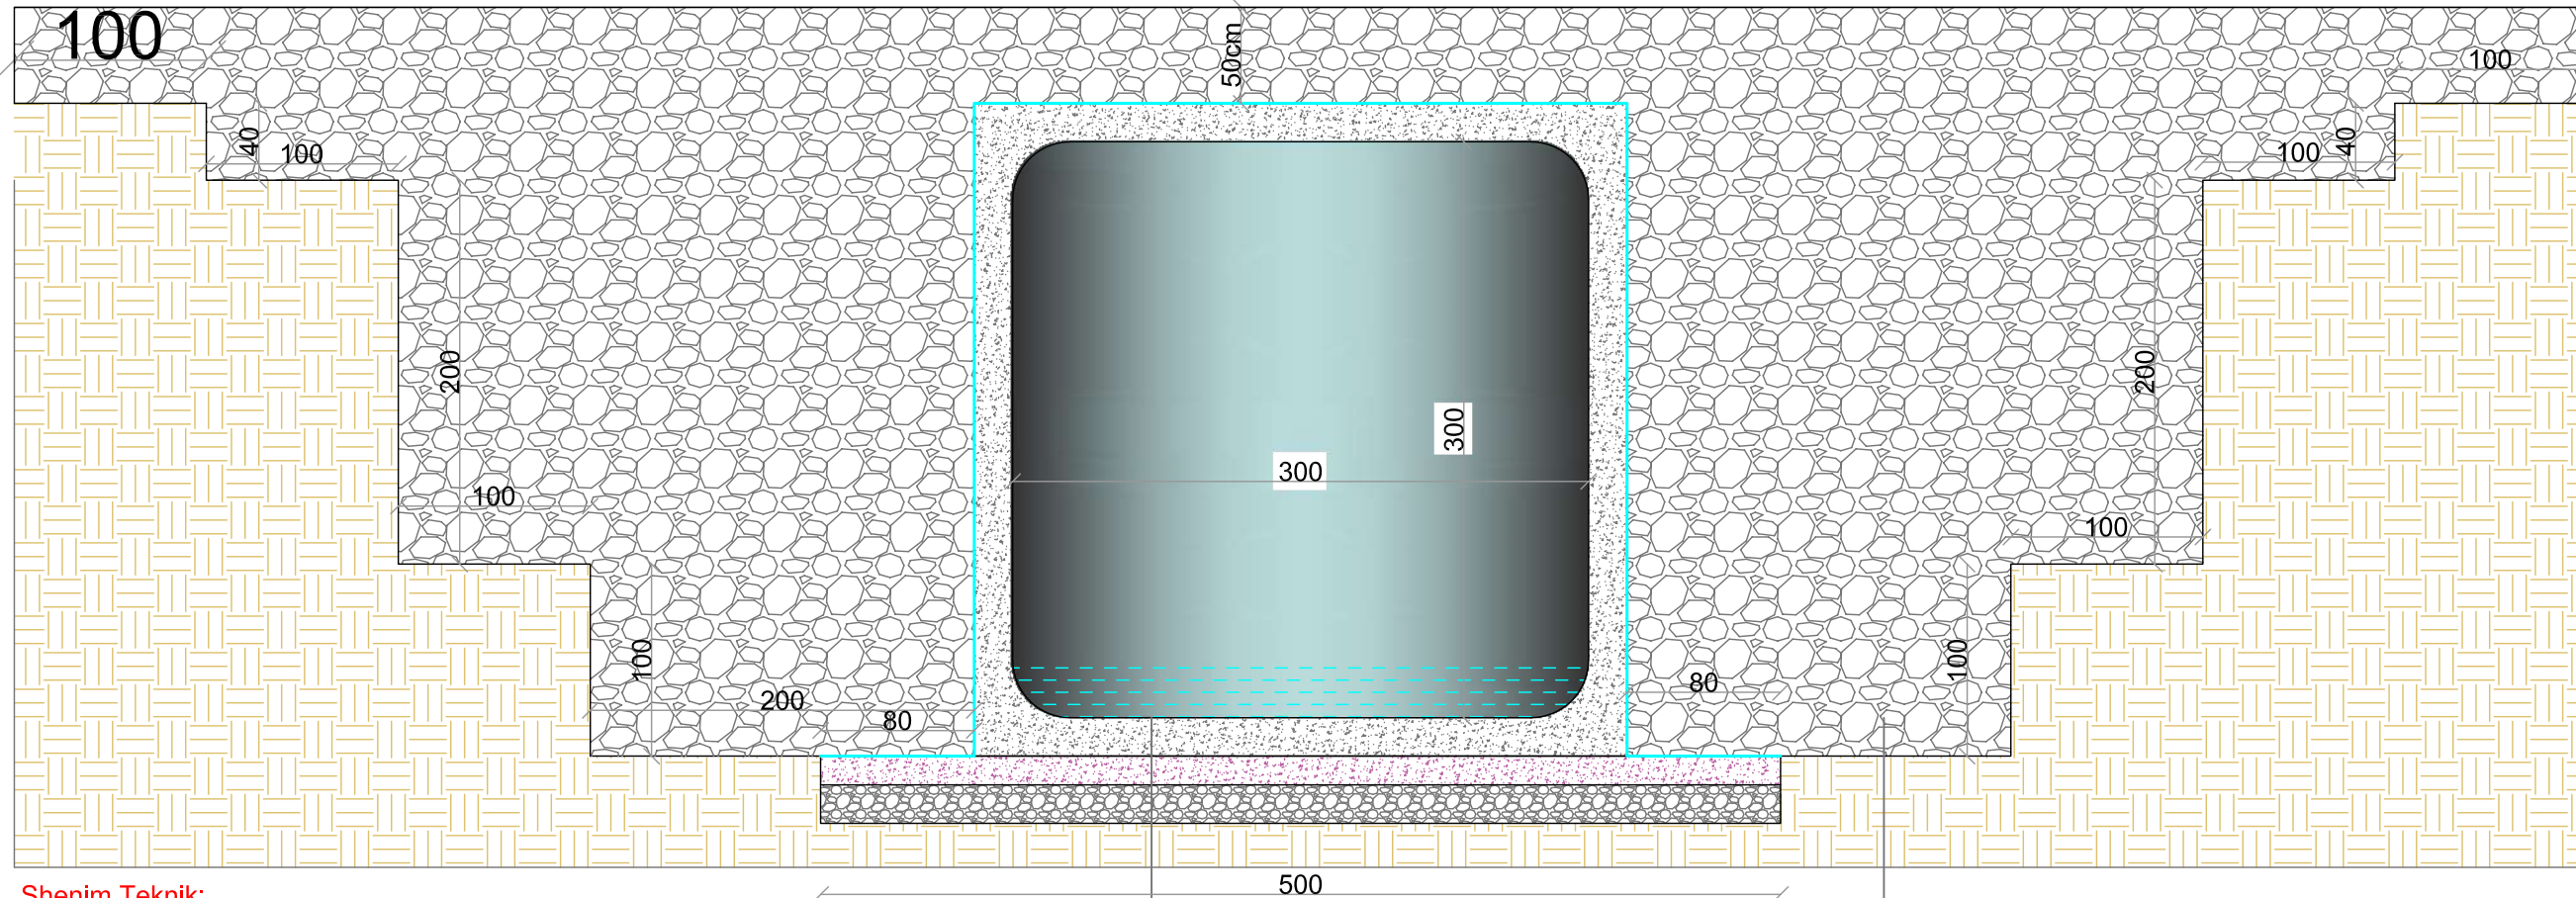
“REHABILITIM EMERGJENT I PROIT TË GJEROZËS TEK FRESKU (MBULIM ME KESONE B/A)”
VEPRA GRUMBULLUESE NE FILLIM TE KESONIT TEK URA E FRESKUT PROG .1+150 SHK. 1:100
PROFIL TERTHOR TIP I MBISHTRESAVE DHE NENSHTRESAVE TE KESONEVE TE REJA

- 1-Proçesi i germimit per hapjen e trases se perroit me qellim vendosjen e Kesoneve te reja ne kuoten e percaktuar ne projekt, do te kryhet me sistemin tarracor per te mbrojtur vepren nga shkarjet e mundshme te nenshtresave te tokes.

- 2-Ne pjeset e rakordimit midis dy kesoneve te reja "femer-mashkull" do te kryhet proçesi i lyerjet me emulsion bitumi me qellim ruajtjen dhe mirefunksionimin e Kesoneve.

- 3-Pergjate gjatesise se Kesoneve te reja, do te vendoset Shtrese Gjeoteksili i ri ne perimter te kesonit si dhe ne dy krahet e positem te tij me gjeresi 80cm. Kjo shtrese sherben si mbrojtese nga dekantimi dhe demtimi i Kesoneve te Reja per shkak te ujerave nentokesor.

- 4-Mbushja me Çakell te fraksionuar e vepres do te realizohet duke ngjeshur me makineri shtresat cdo 20-30cm, duke respektuar dhe kontrolluar kuotat me qellim kompaktesimin e tyre per te krijuar nje bazament te forte dhe te qendrueshem per ti paraprire punimeve te tjera rehabilituese qe do te pasojne ne kete zone.

Keson B/A 3x3x2m
Shtrese Betoni C16/20, t=15cm
Shtrese zhavorri t=20cm
Toke Natyrale

Mbushje me Çakell
Shtrese Gjeotekstil Special
Toke Natyrale

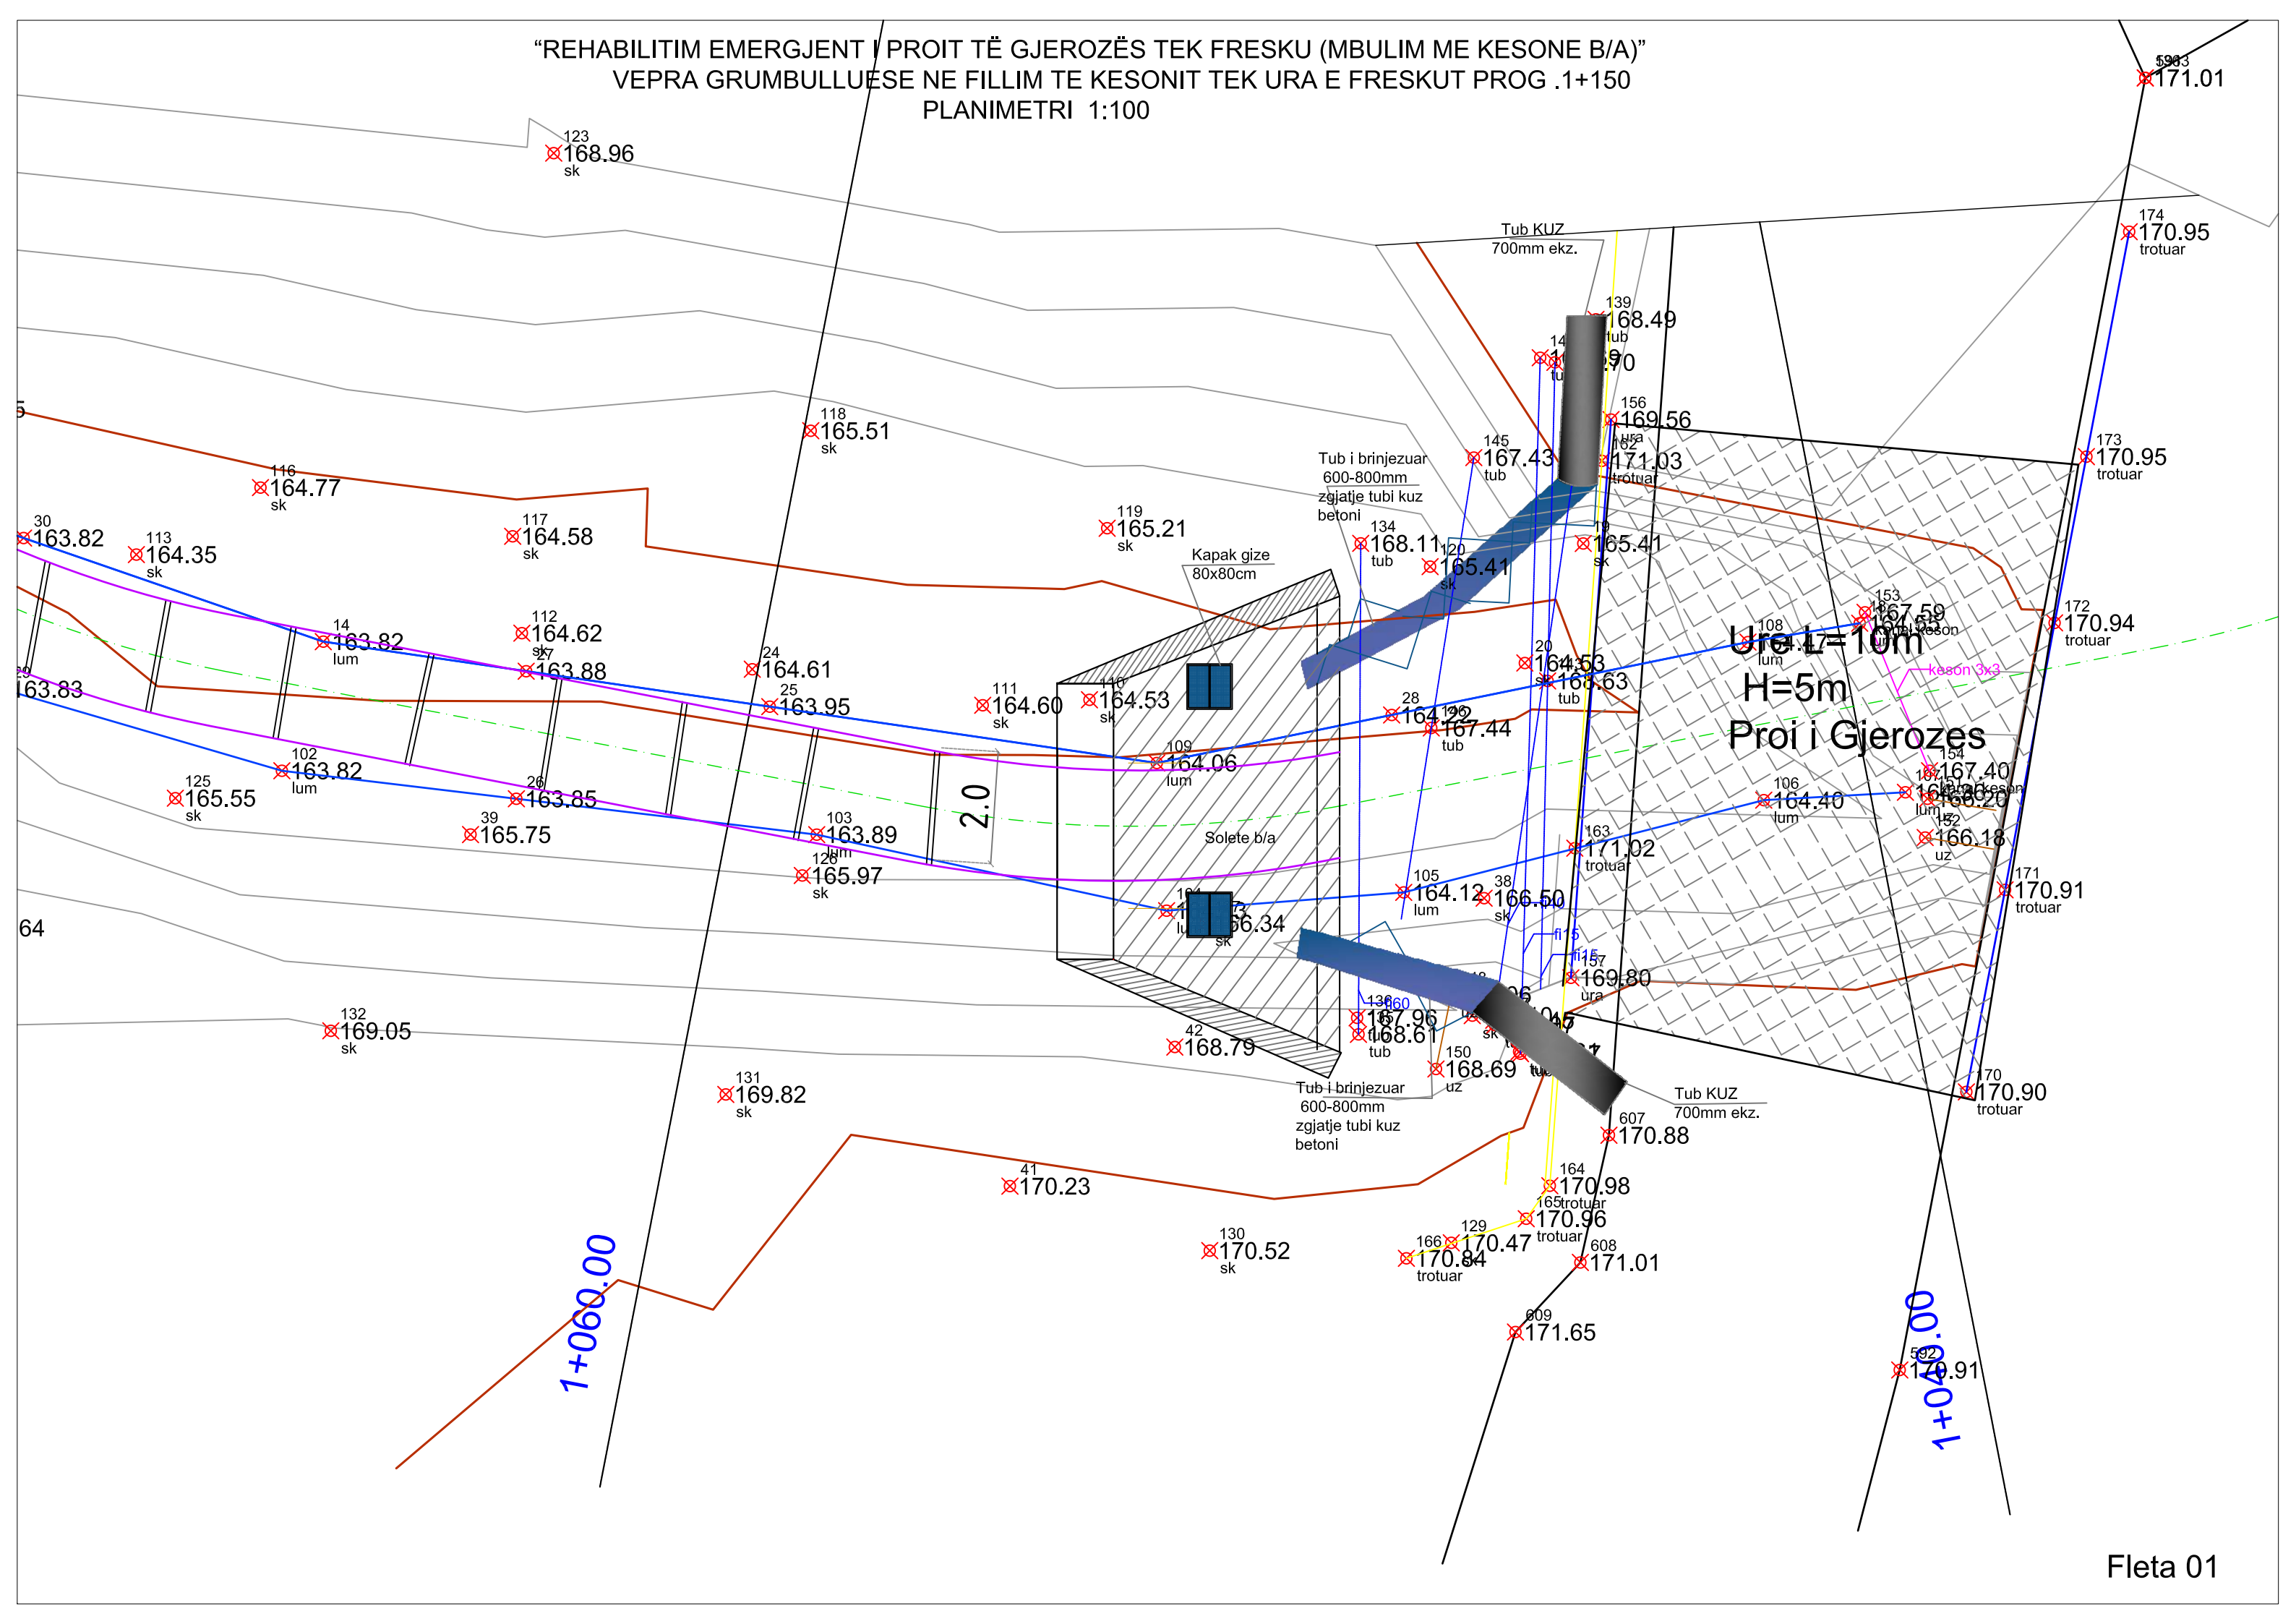
VEPRA NE FILLIM TE KESONIT TEK URA E FRESKUT PROG .1+150

"REHABILITIM EMERGJENT I PROIT TË GJEROZËS TEK FRESKU (MBULIM ME KESONE B/A)"
VEPRA GRUMBULLUESE NE FILLIM TE KESONIT TEK URA E FRESKUT PROG .1+150
PLANIMETRI 1:100

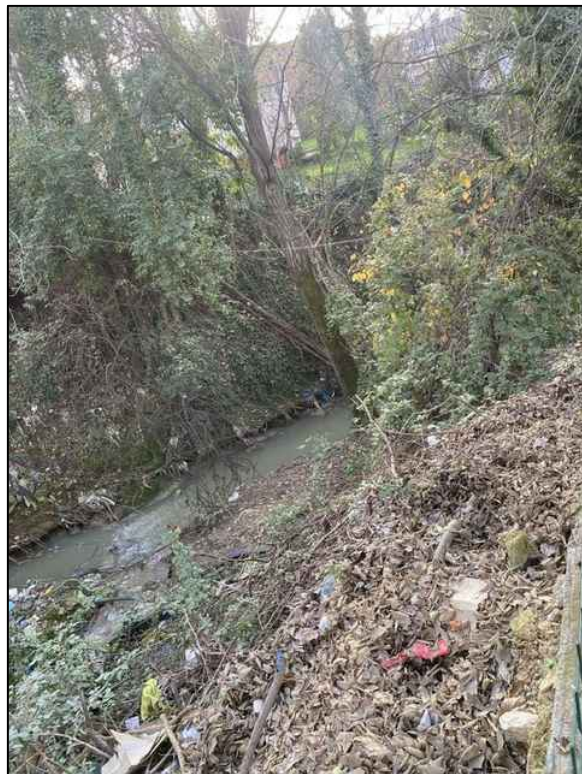
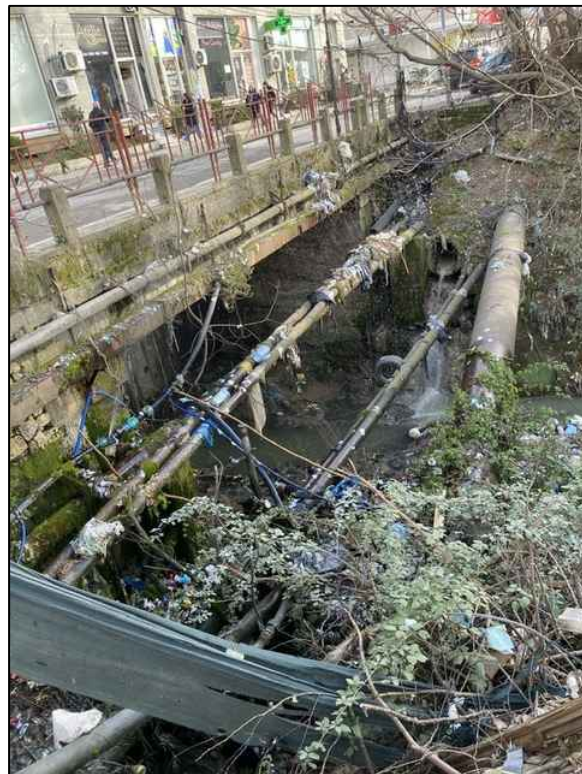
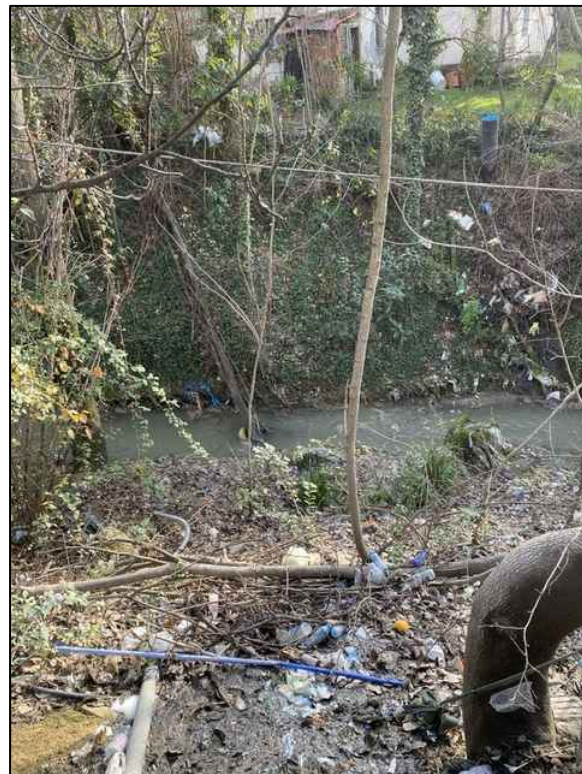
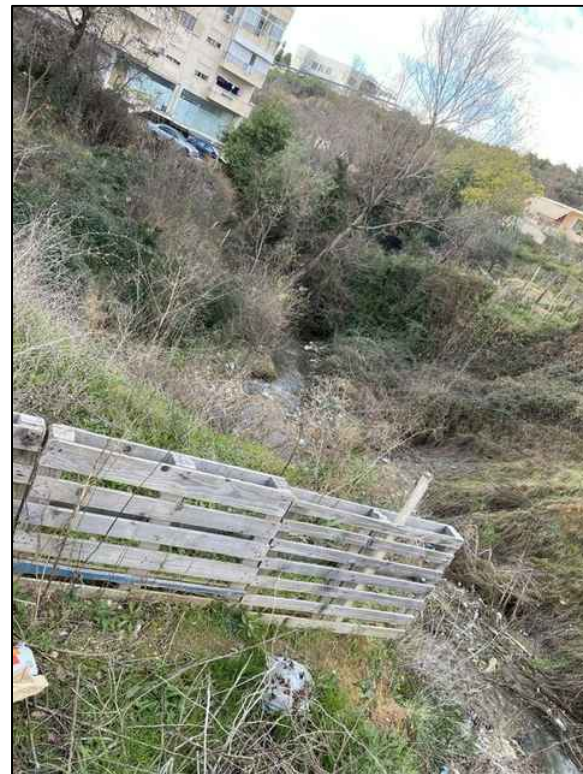
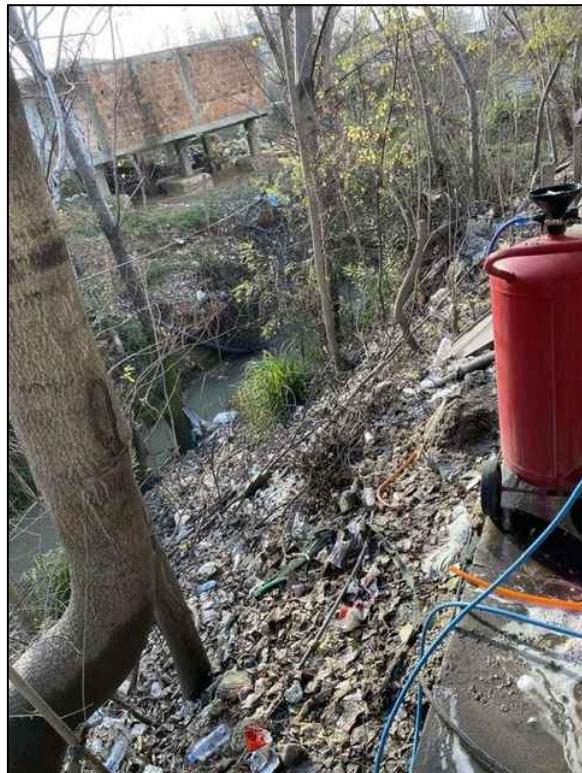
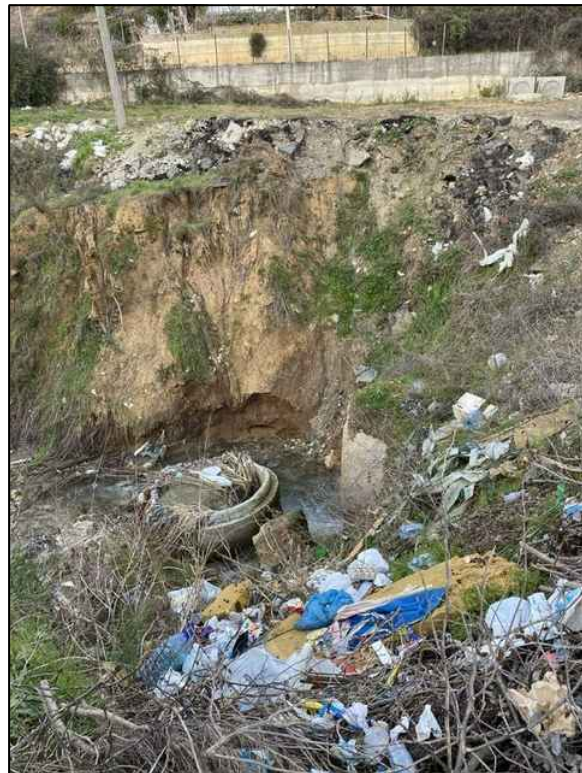
FOTO TE GJENDJES EKZISTUESE OBJEKTI: “REHABILITIM EMERGJENT I PROIT TË GJEROZËS TEK FRESKU (MBULIM ME KESONE B/A)”
DREJTORIA E EMERGJENCAVE CIVILE , BASHKIA TIRANË
