REPUBLIKA E SHQIPËRISË  
AUTORITETI RRUGOR SHQIPTAR  
DREJTORIA E RAJONIT VERIOR

**RELACION TEKNIK**

Mirëmbajtje me performance rruga: **"Qafë Mali - Fierzë"**

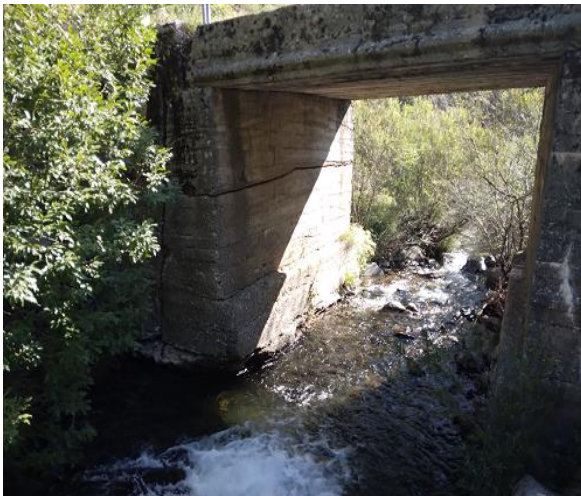
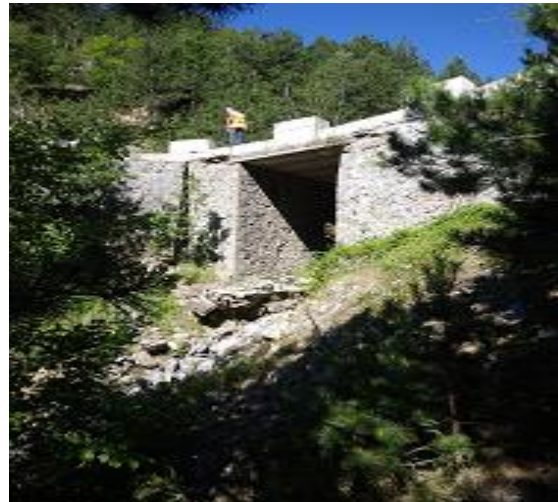
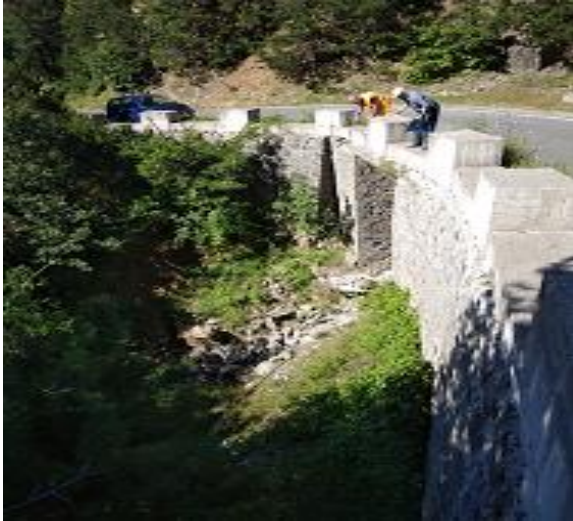
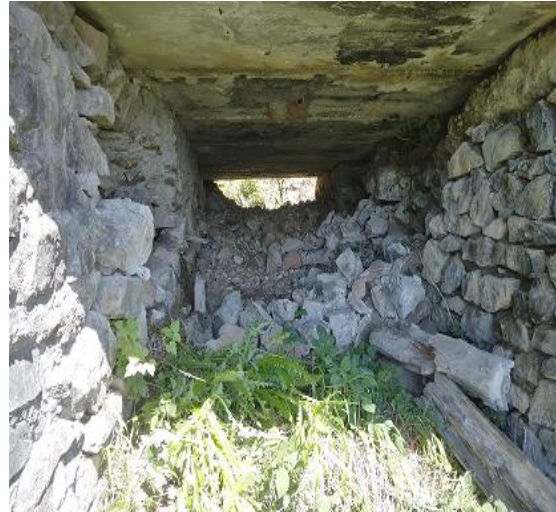
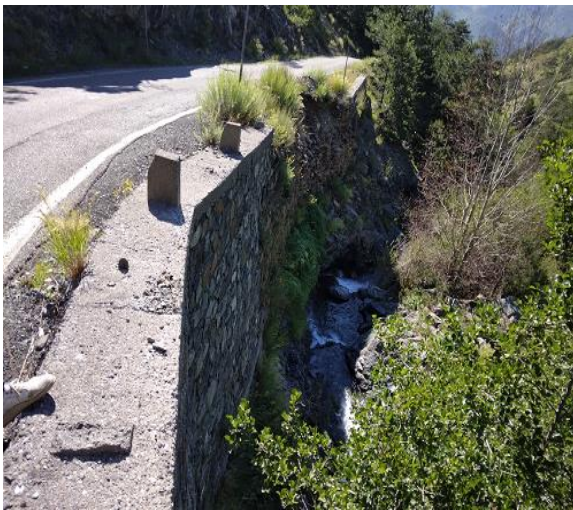
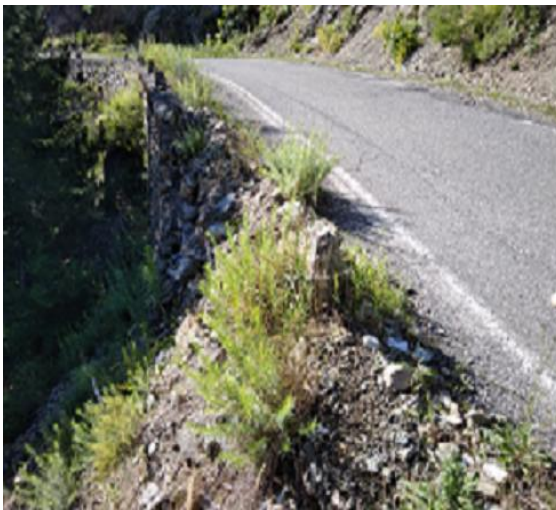
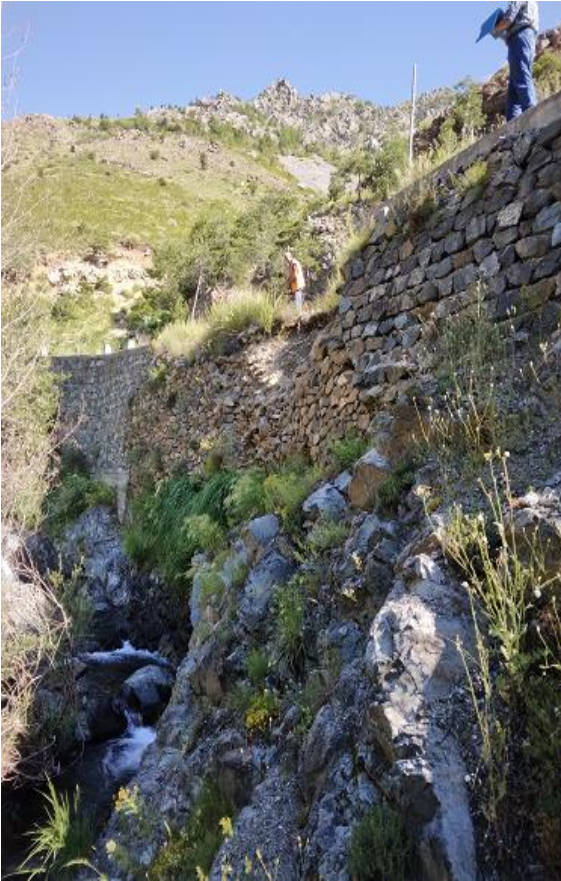
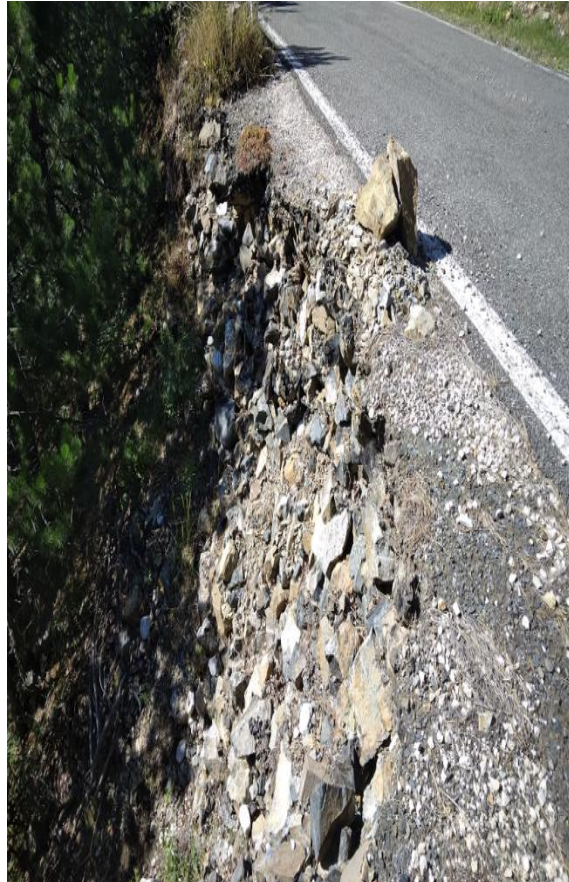
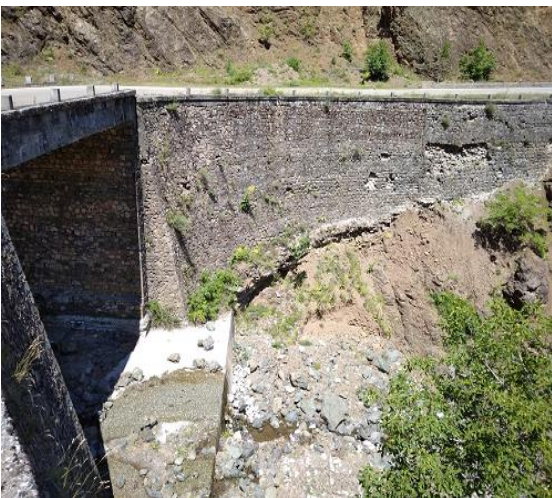
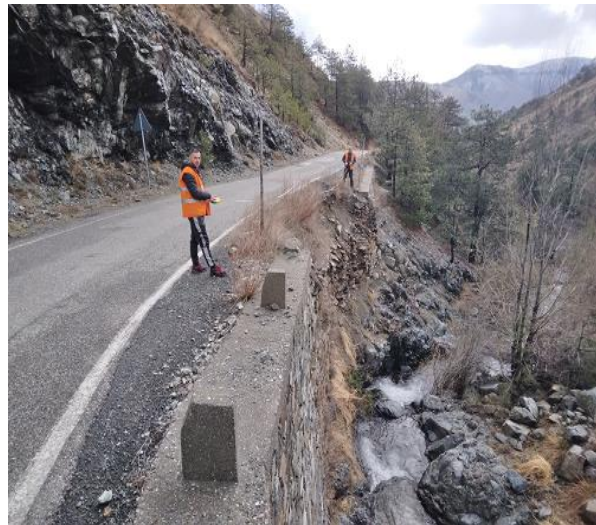
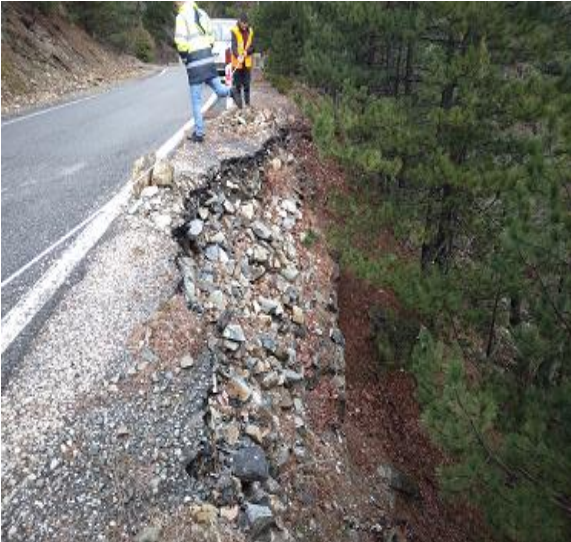
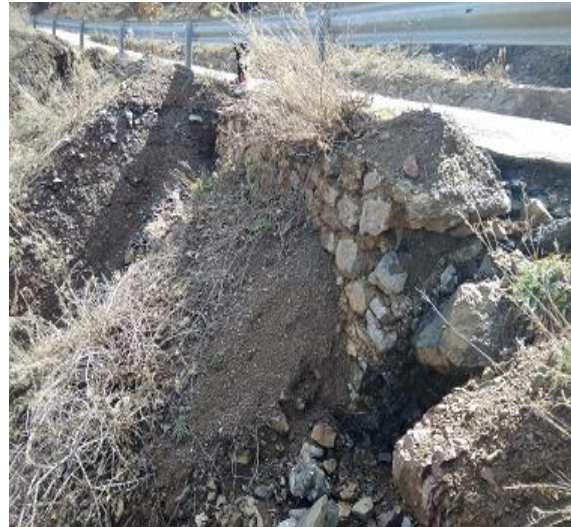
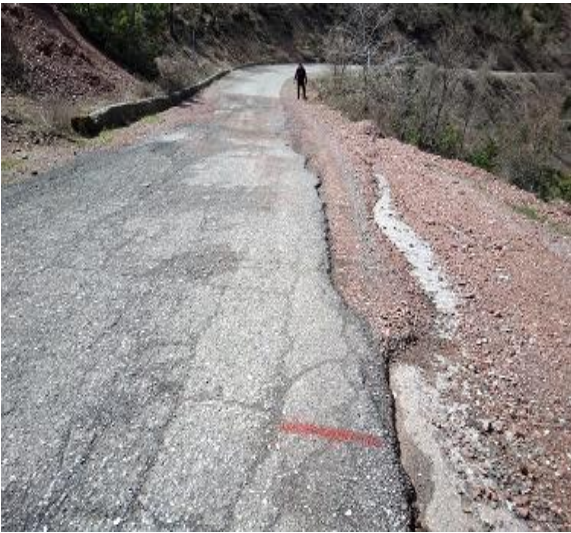
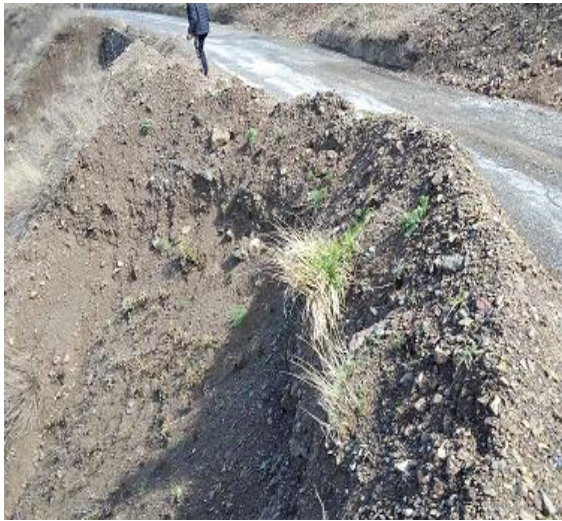
*Foto nga inspektimi në terren.*

Gjatë inspektimit në terren janë fotografuar dhe disa nga problematikat aktuale të akseve rrugore. Bashkangjitur janë fotot e realizuara në terren dhe tabelat e shperndarjes se punimeve rehabilituese periodike:
