RELACION TEKNIK

(KONTRATA NR.6)

Mirëmbajtje me performance rruga: "**Lezhë - Hoteli i Gjuetisë, K/Balldre - Bisht Jugë, Lezhë - Nënshat (Kufi me Shkodrën)**"

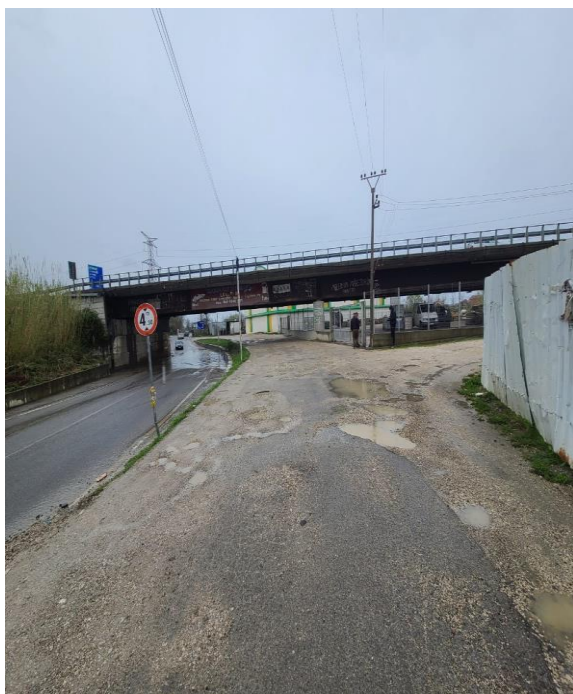
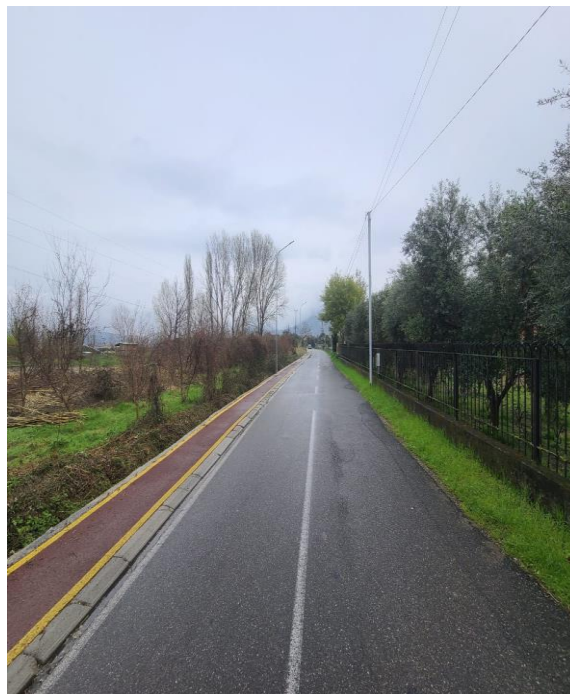
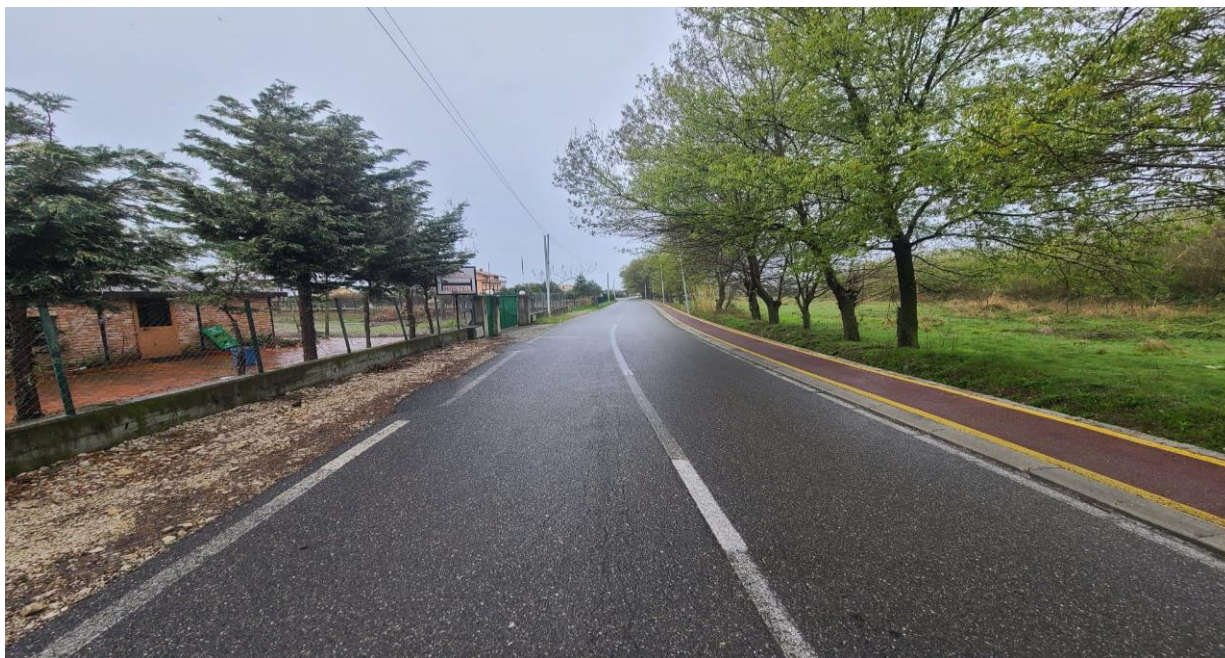
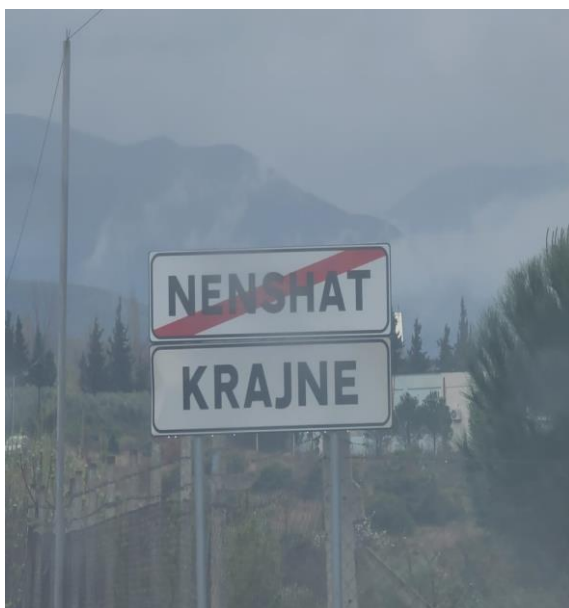
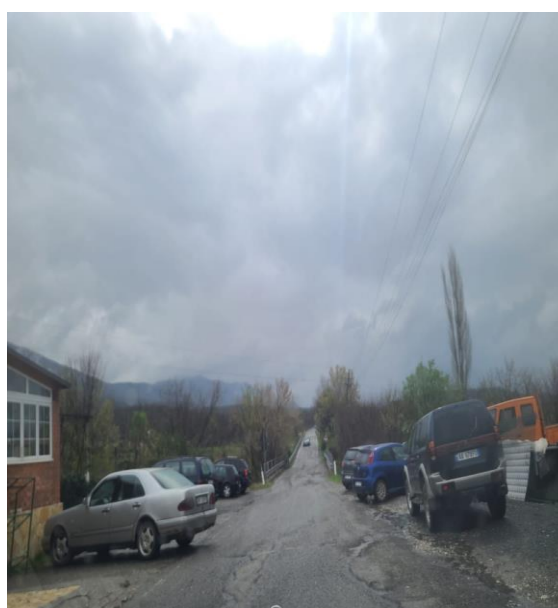
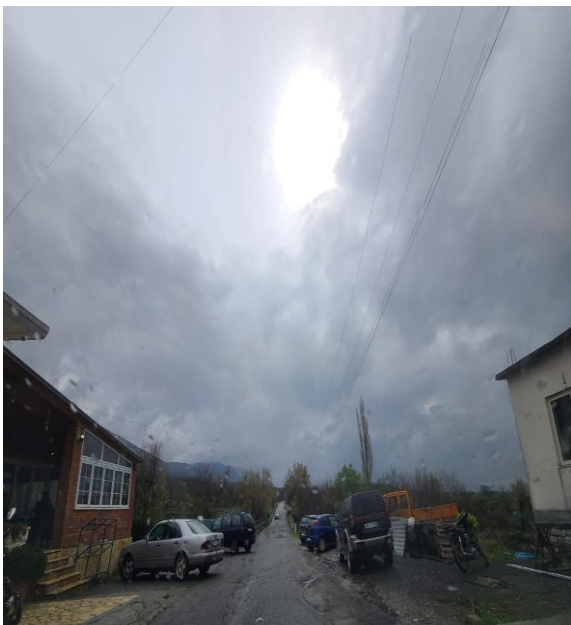
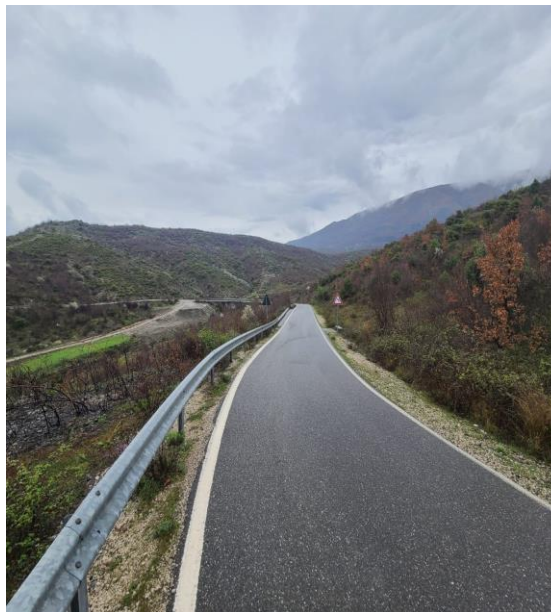
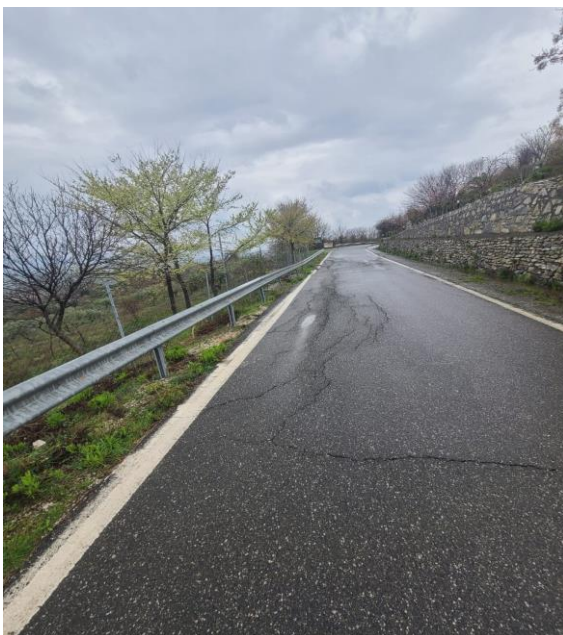
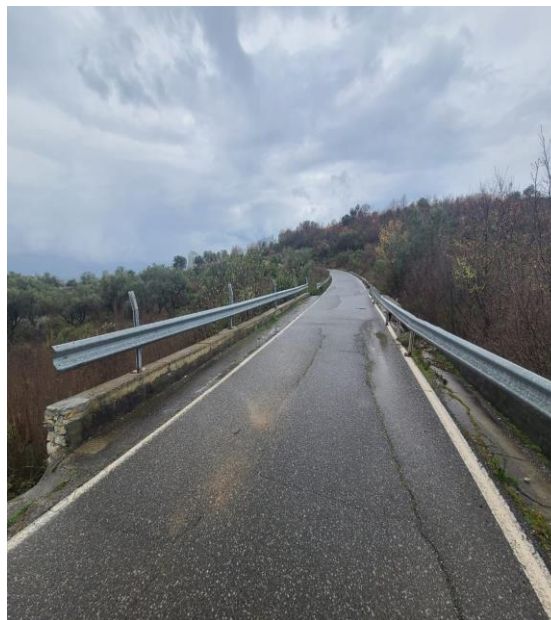
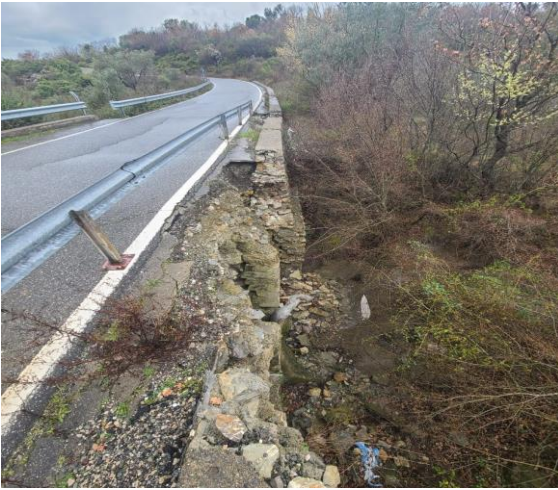
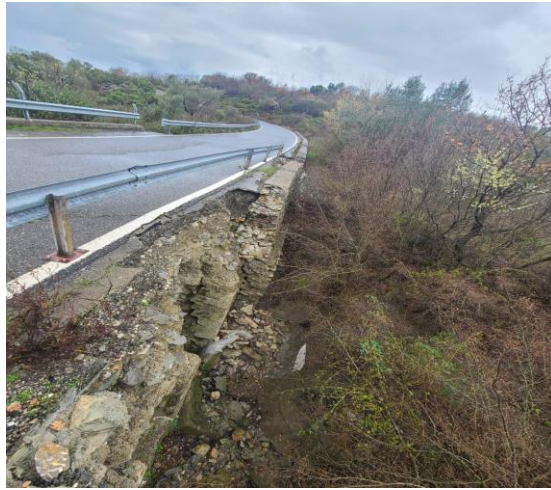
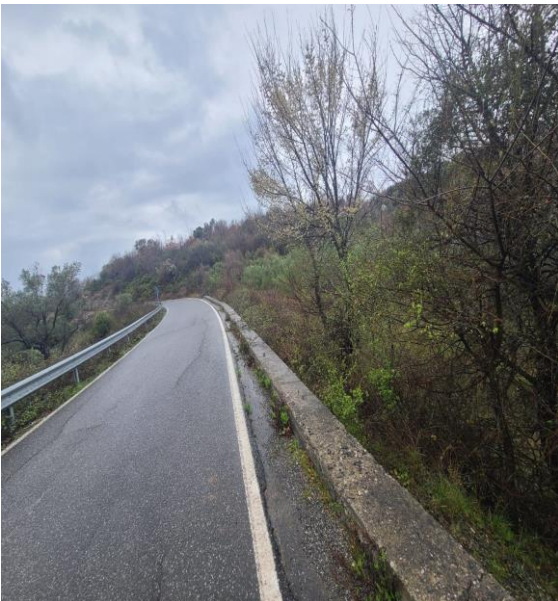
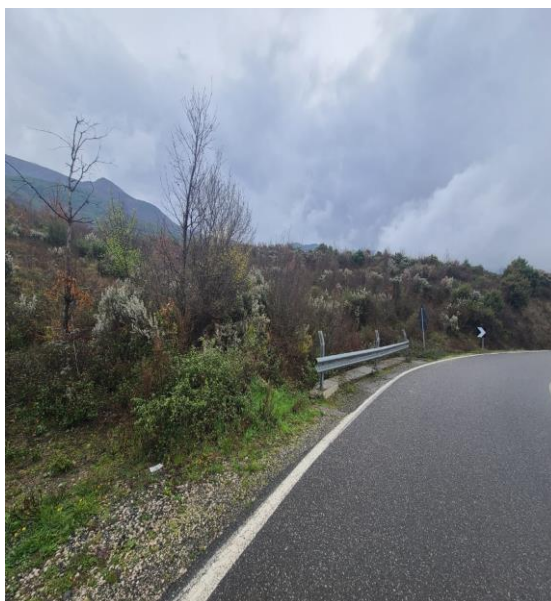
Foto nga inspektimi në terren.

Gjatë inspektimit në terren janë fotografuar dhe disa nga problematikat aktuale të akseve rrugore. Bashkangjitur janë fotot e realizuara në terren dhe tabelat e shperndarjes se punimeve rehabilituse periodike:
