# PROJEKTI PERFORCIMIT (Konstruksioni)

Objekti : **"PALLATI KRISTI"**

Rruga : **"NEKI LIBOHOVA , Nr.62"**

Autoriteti Kontraktor	
<b>BASHKIA DURRES</b>	
Faza	
<b>PROJEKT-ZBATIMI</b>	
Titulli i Projektit	
<b>HARTIMIN I PROJEKTEVE TE NDERHYRJEVE REHABILITUESE - PERSHTATESE TE NEVOJSHME</b>	
PROJEKTUES: <b>"ARKONSTUDIO SH.P.K."</b> Licensë N.6996/6 Administrator: Ark. NASJEL ÇIÇO	
Drejtes Projekti/ Inxh. Konstruktor	Inxh. DHIMITER PAPA Nr. Lq. K.1510/2
Inxh. Hidroteknik	Inxh. KRISTAQ KALI Nr. Lq. H/T. 0103/5
Inxh. Gjeodet	Inxh. GJERGJI LOÇI Nr. Lq. T.1236
Inxh. Gjeodet	Inxh. ORIENT MUÇA
Arkitekthe	Ark. SIDORELA HOXHA

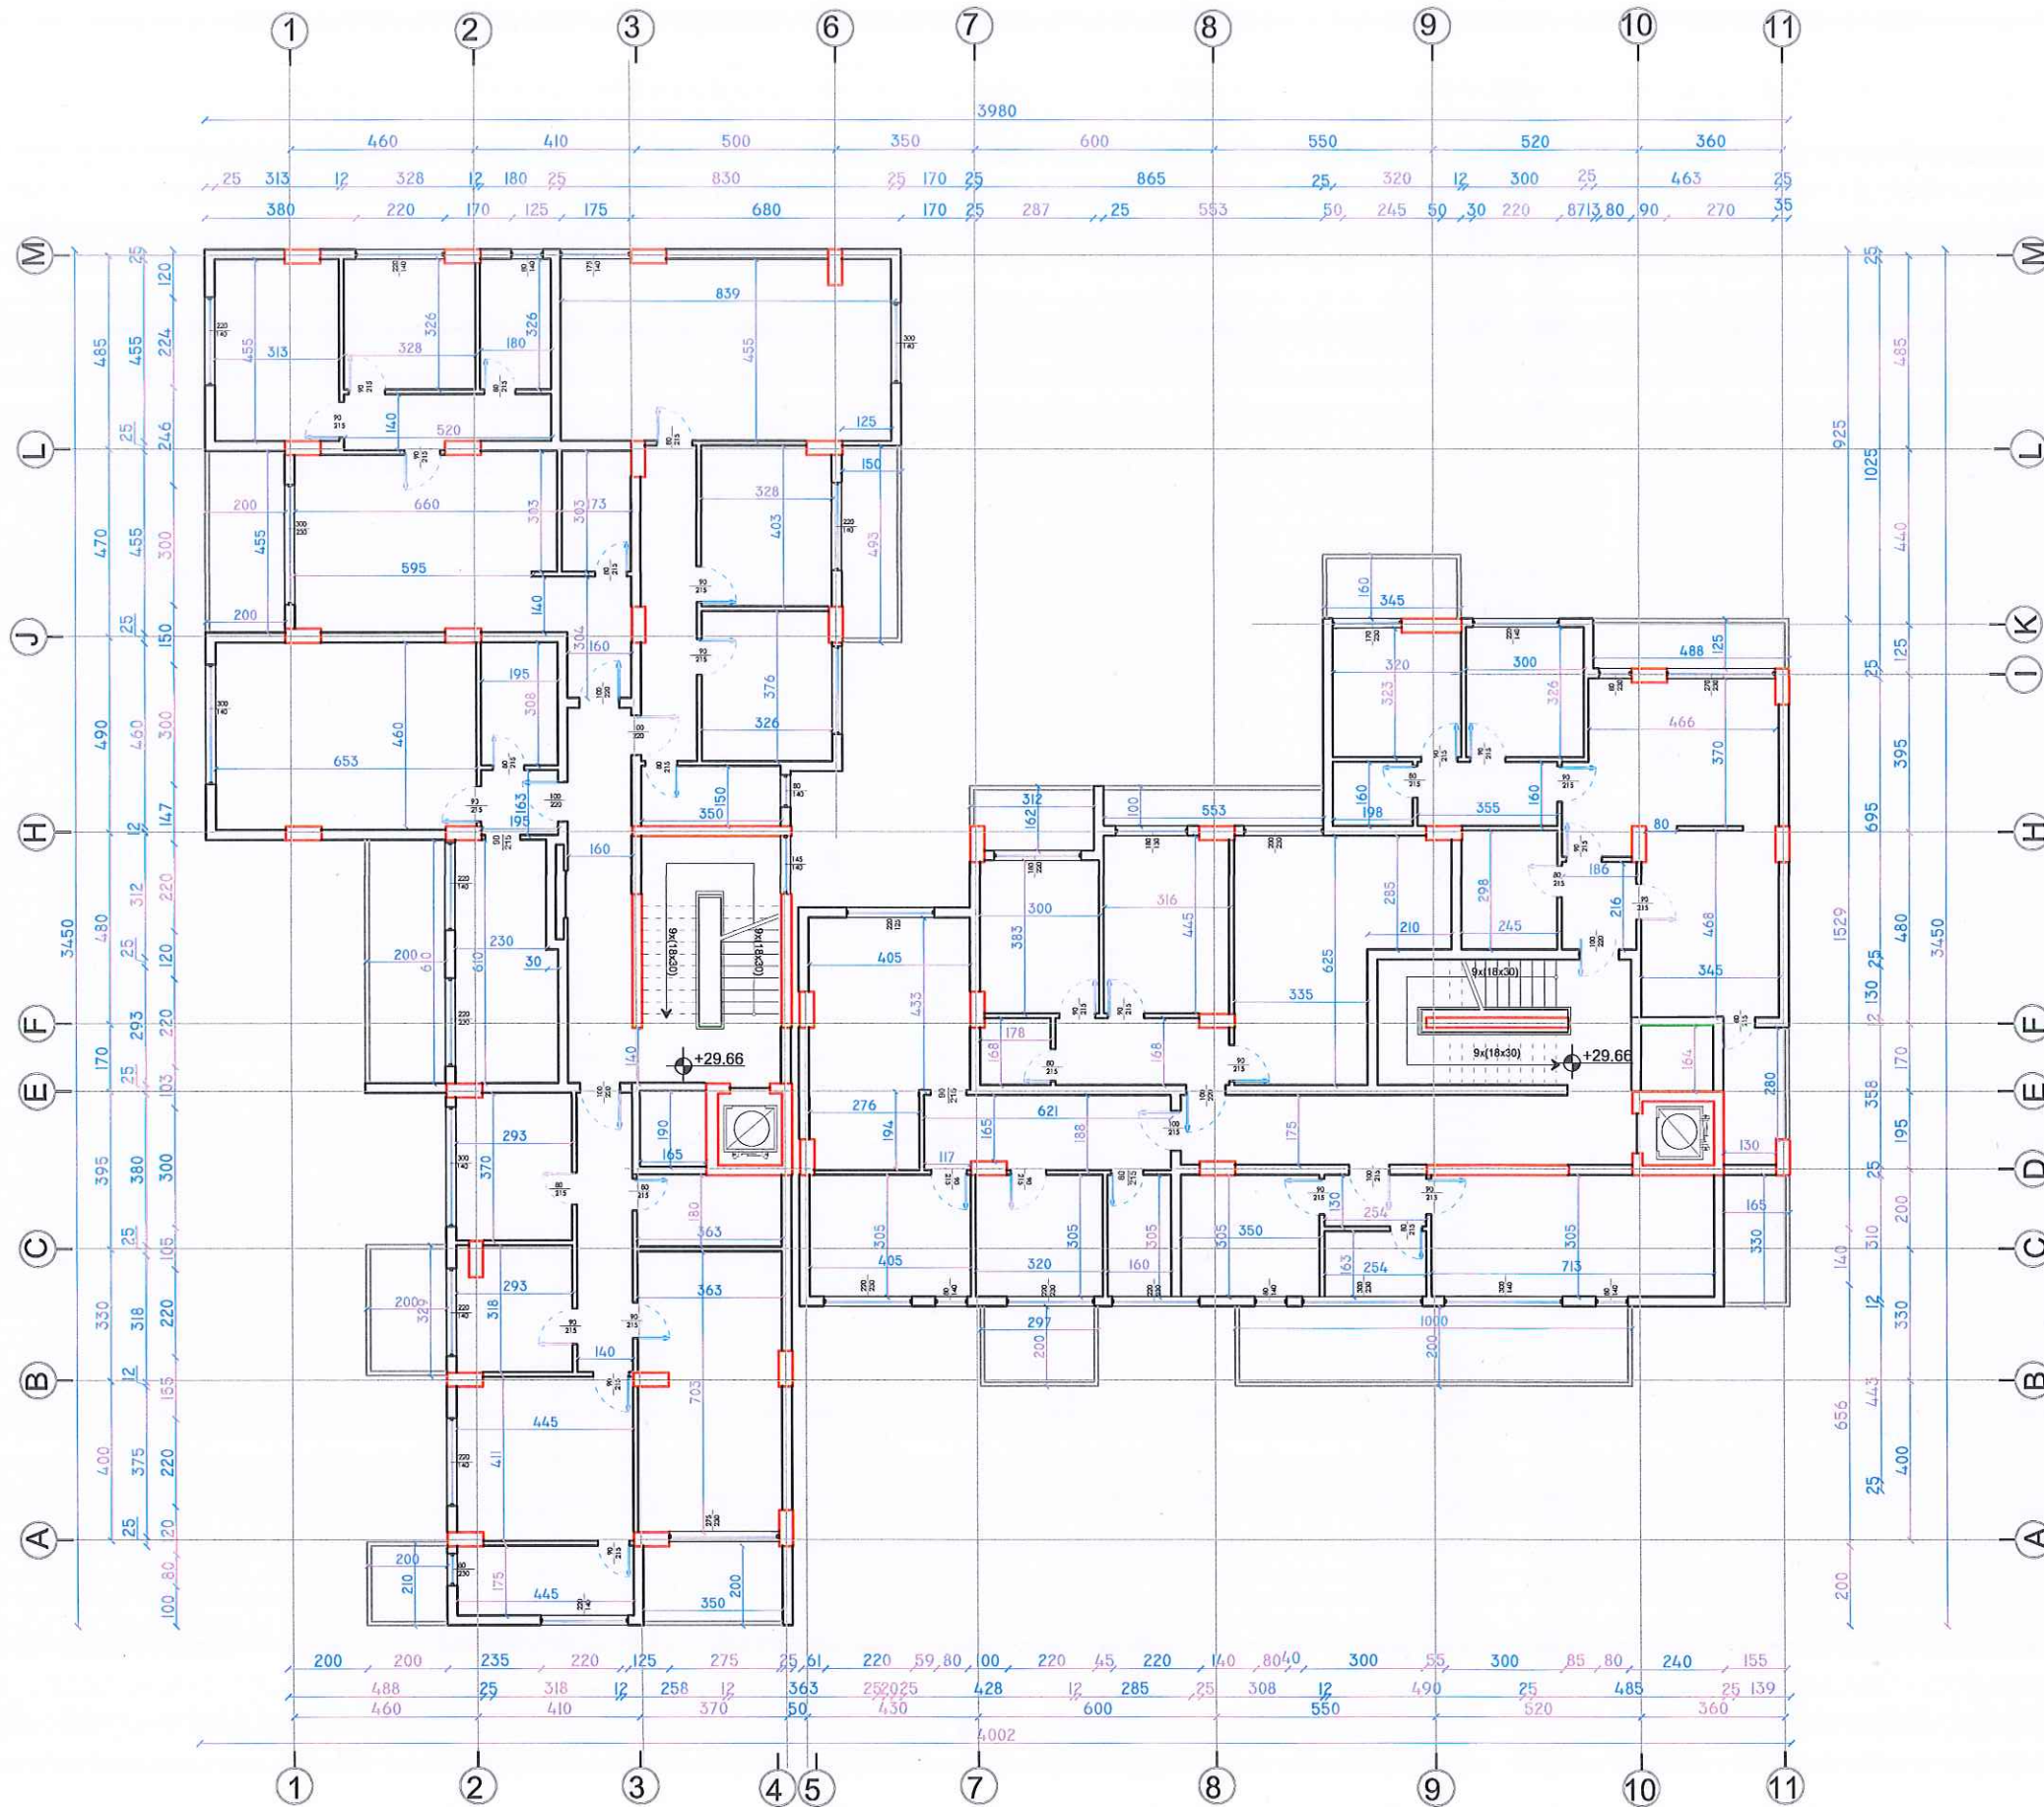
Shkalla: \_\_\_\_\_ Nr. i Fletës  
K-15

# PLANIMETRIA NE KUOTEN +29.66 m, GJENDJA EKZISTUESE

Titulli i Vizatimit  
**PLANIMETRIA NE KUOTEN +29.66 m,  
GJENDJA EKZISTUESE**

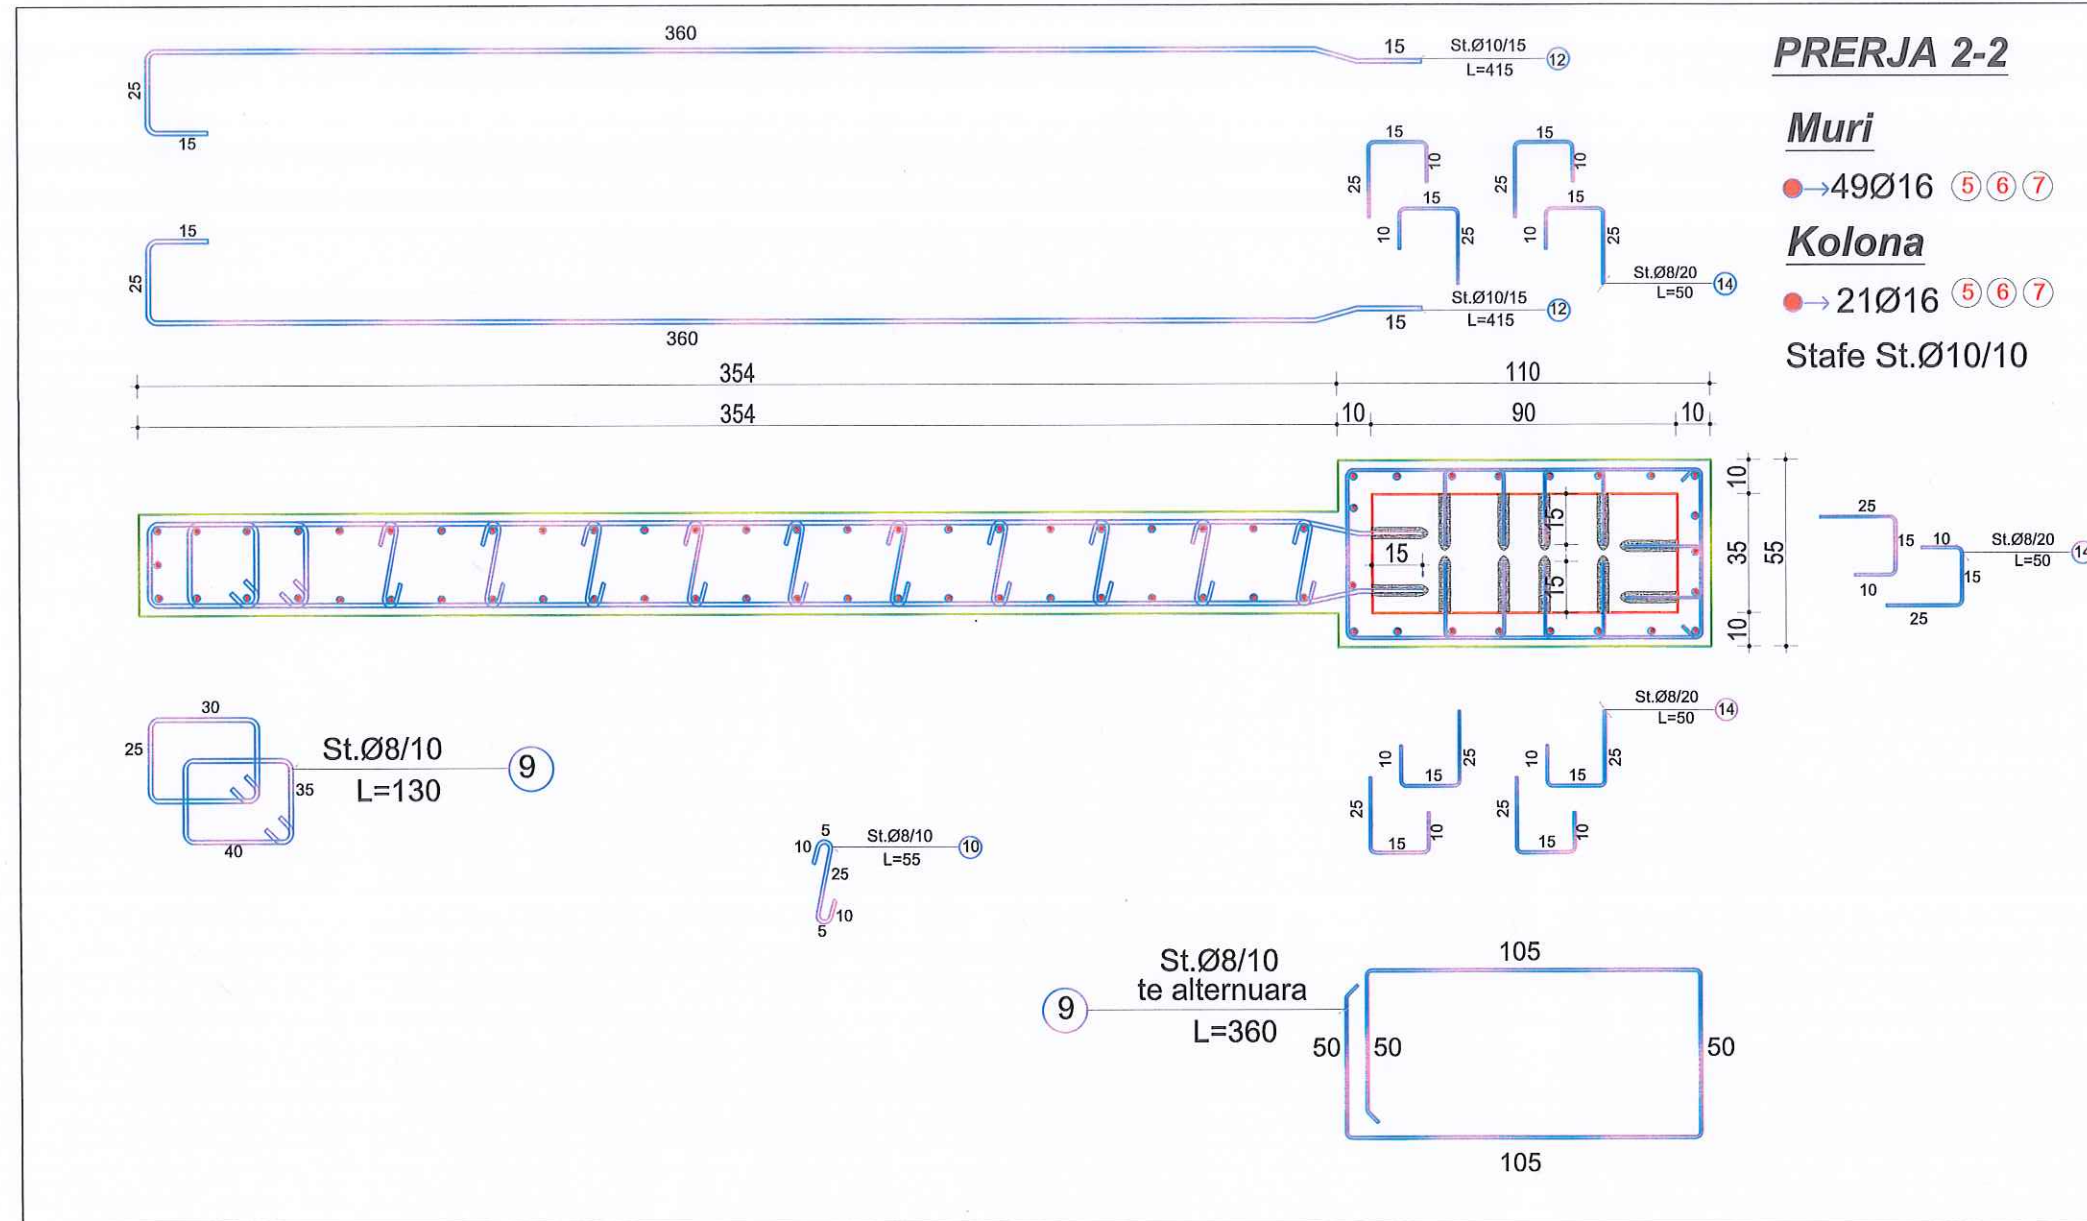
# PERFORCIMI I KOLONAVE ME MURE BA, M5

Autoriteti Kontraktor <b>BASHKIA DURRES</b>		
Faza <b>PROJEKT-ZBATIMI</b>		
Titulli i Projektit <b>HARTIMIN I PROJEKTEVE TE NDERHYRJEVE REHABILITUESE - PERSHTATESE TE NEVOJSHME</b>		
PROJEKTUES: <b>"ARKONSTUDIO SH.P.K."</b> Licensë N.6996/6 Administrator: Ark. NASJEL ÇIÇO		
Drejtes Projekti/ Inxh. Konstrktor	Inxh. DHIMTER PAPA	Nr. Lq. K.1510/2
Inxh. Hidroteknik	Inxh. KRISTAQ KALI	Nr. Lq. H/T. 0103/3
Inxh. Gjeodet	Inxh. GJERGJI LOÇI	Nr. Lq. T.1236
Inxh. Gjeodet	Inxh. ORIENT MUÇA	
Inxh. Ndertimi	Inxh. KLODJAN SEFERI	
Arkitekto	Ark. SIDORELA HOXHA	
Arkitekto	Ark. DELINA SALIASI	
Objekti <b>"PALLATI KRISTI (5058)"</b> RRUGA: " NEKI LIBOHOVA , Nr.62"		
Kapitulli <b>PROJEKTI I PERFORCIMIT'</b>		
Titulli i Vizatimit <b>PERFORCIMI I KOLONAVE ME MURE B/A M5</b>		
Shkalla:	Nr. i Fletës K-24

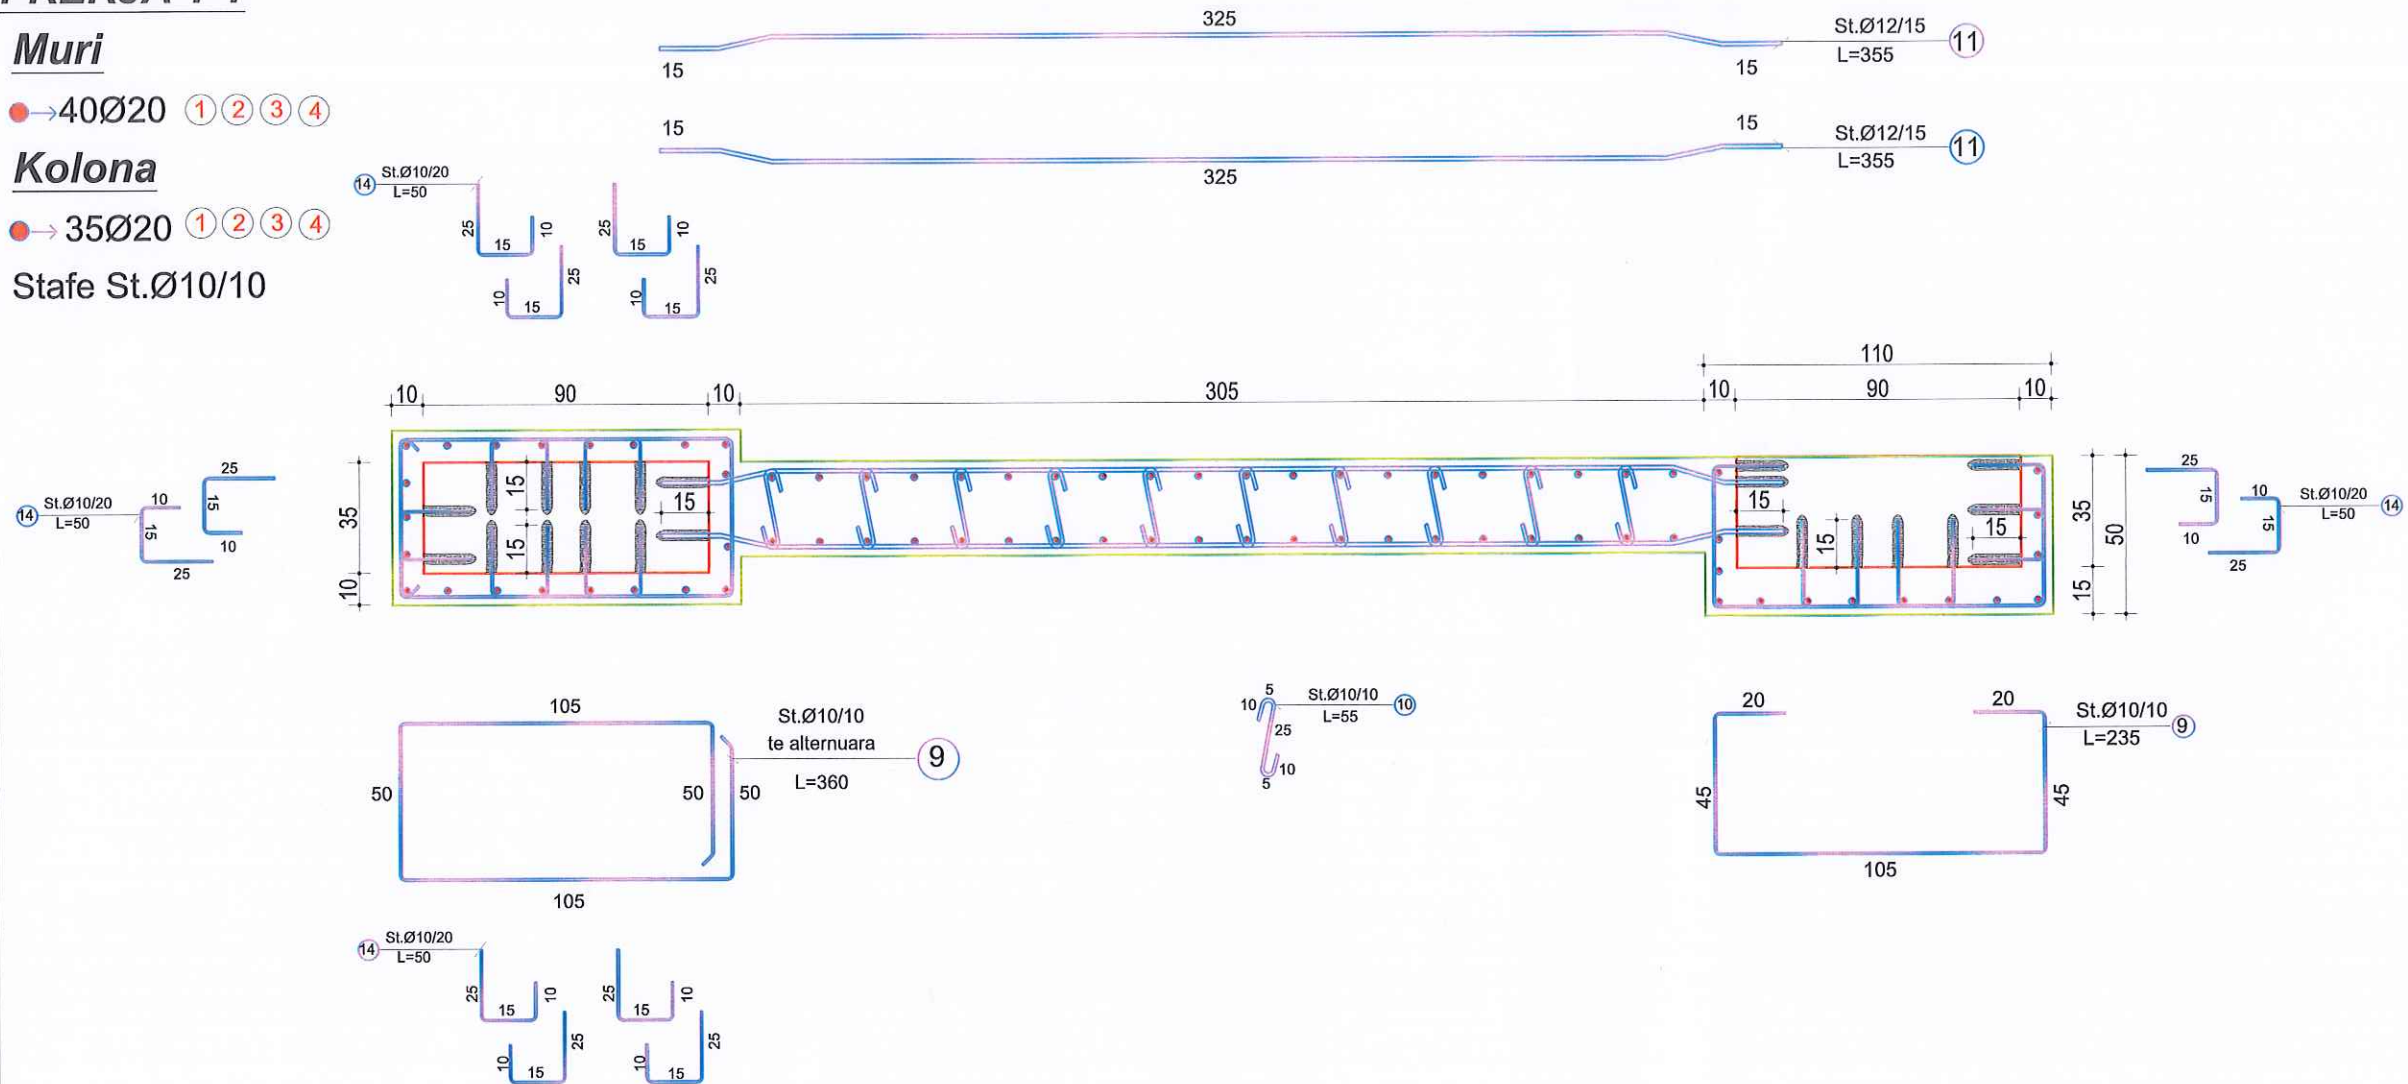
● → 35Ø20 ① ② ③ ④

Stafe St.Ø10/10

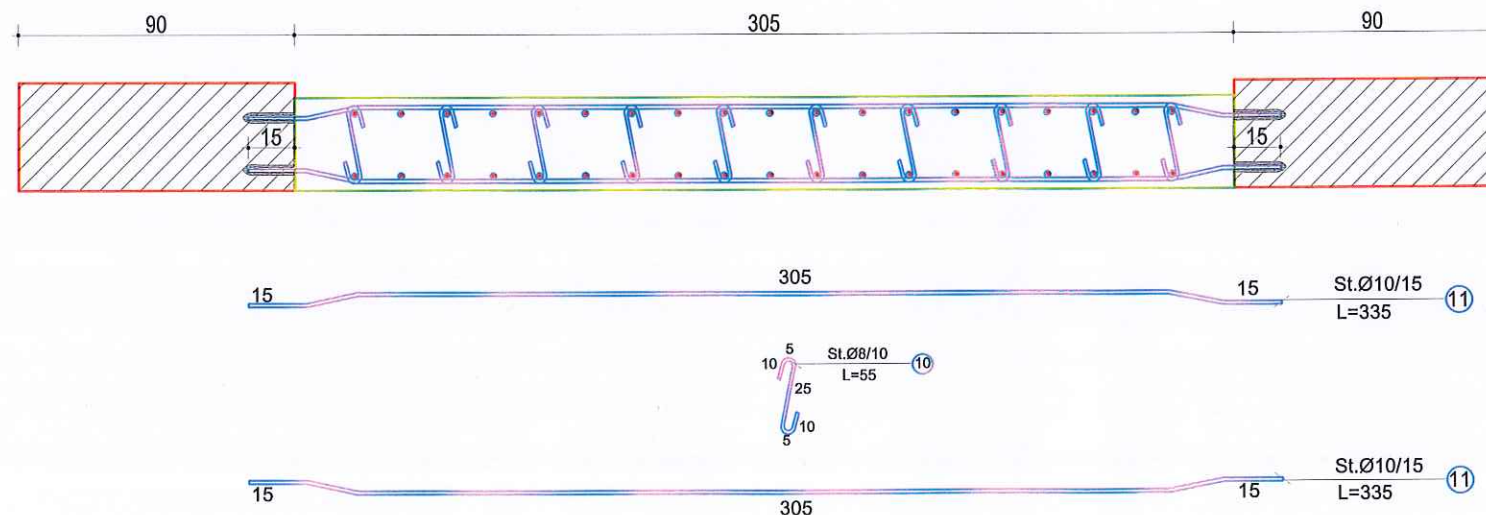
## PRERJA 2-2

### Muri

● → 38Ø16 ⑤ ⑥ ⑦

Stafe St.Ø8/10
