"PERFORCIMI /REHABILITIMI I BANESES 1 KAT"

Z.K 2559, PASURIA ME NR. 146/26

FSHATI MALASEJ - NJ.AD. GOSTIME - B. CËRRIK

OBJEKTI: "PËRFORCIMI/REHABILITIMI I BANESAVE EKZISTUESE"			<i>Faza eProjektit:</i> <i>Projekt-zbatimi</i>
EMËRTESA E FLETËS: KOPERTINA			Nr.fletes 1
BASHKIA CERRIK

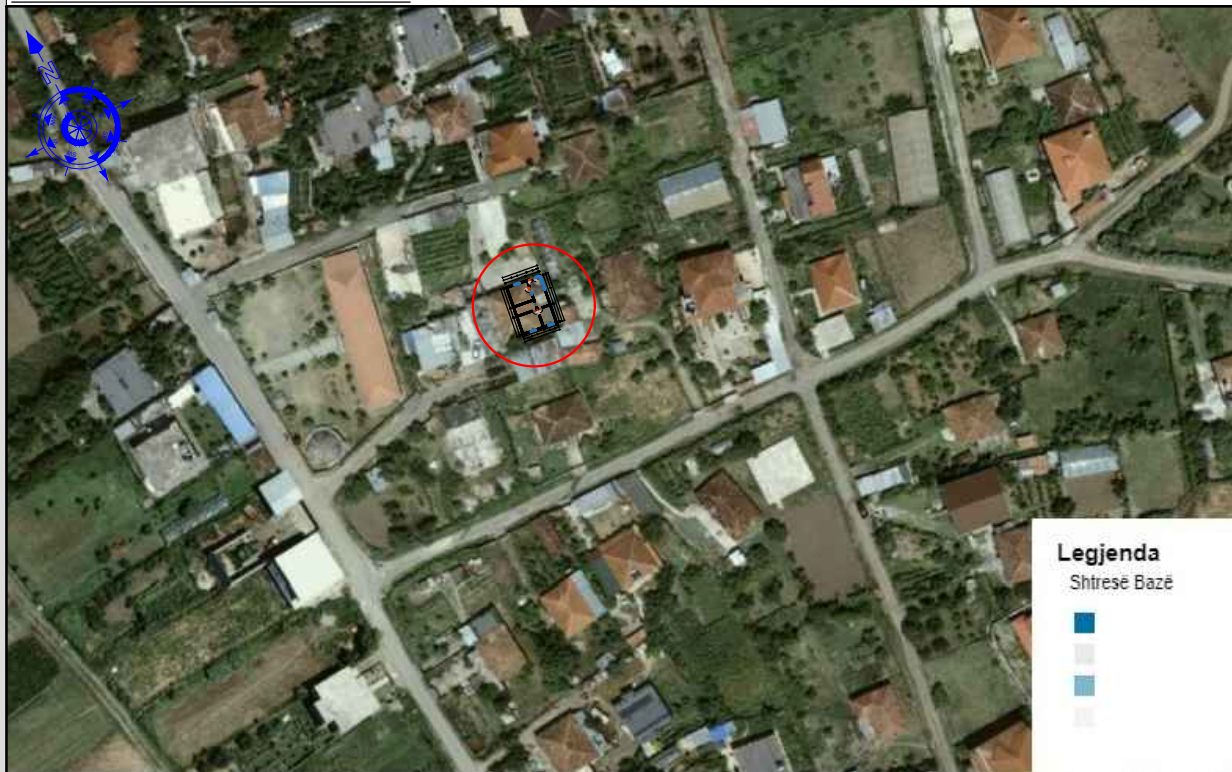
BANESA NË ORTOFOTO SH.1:1500

- Çatia me sipërfaqe 80.4 m² ne plan
- Konturet e mureve perimetrale te katit perdhe
- Konturet e parceles toke truall prone e zhvilluesit

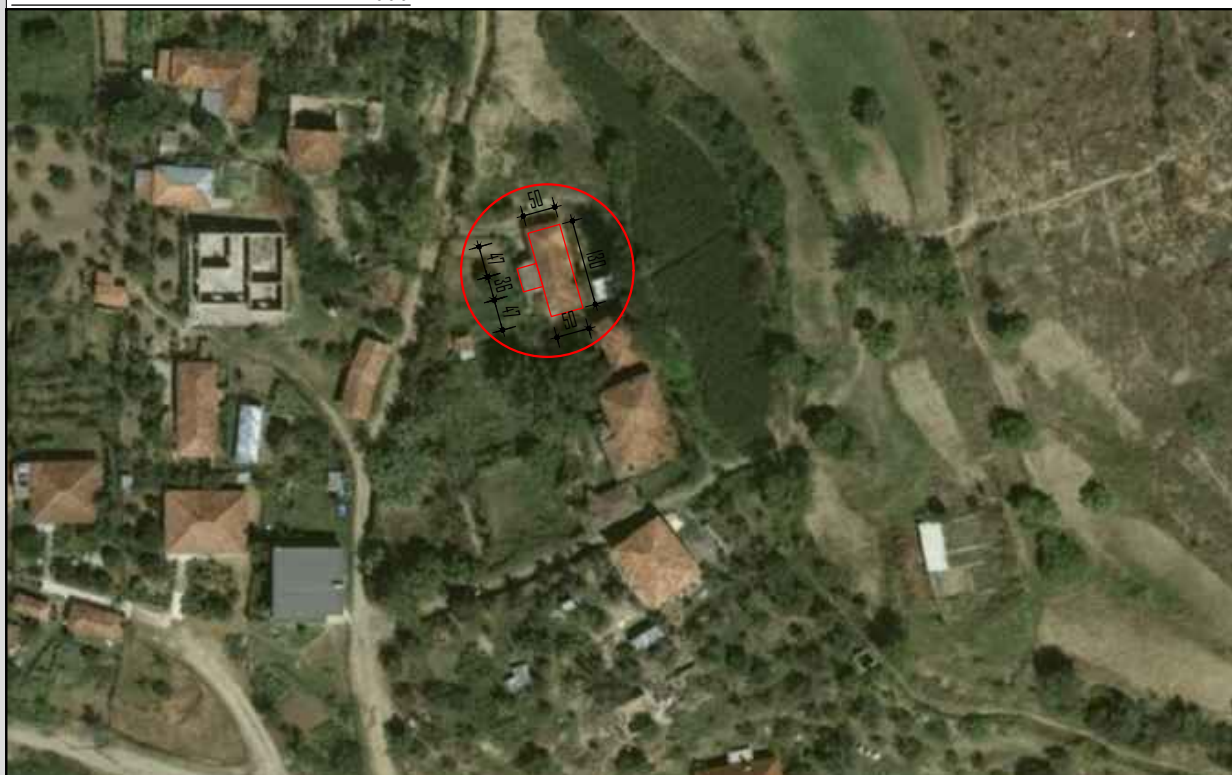
BANESA NË ORTOFOTO SH.1:2000

- Çatia me sipërfaqe 79.3 m² ne plan
- Konturet e mureve perimetrale te katit perdhe
- Konturet e parceles toke truall prone e zhvilluesit

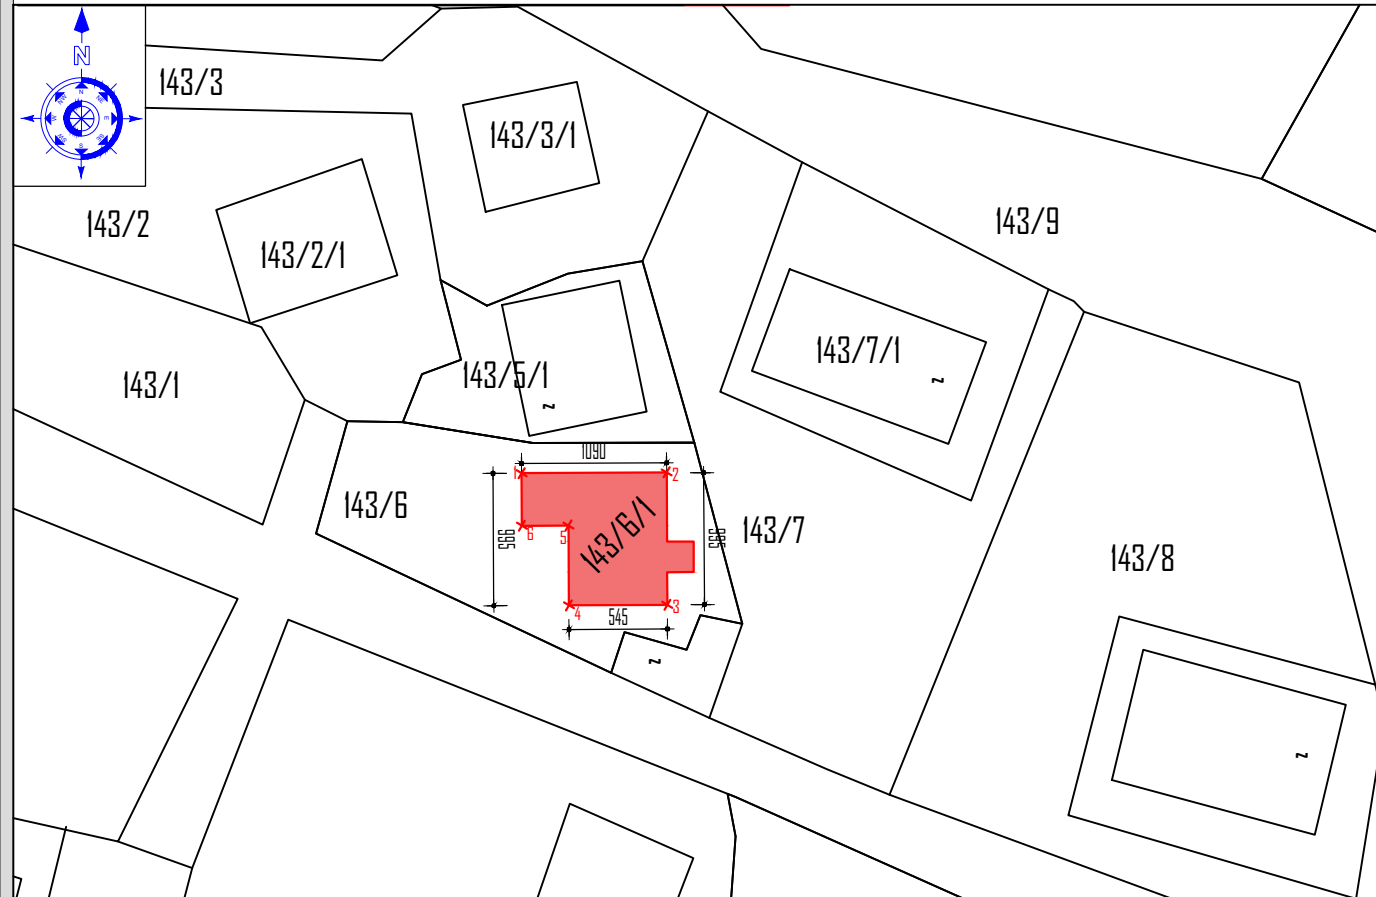
PLANVENDOSJE PER PUNIME "PERFORCIM/REHABILITIMI I BANESES I KAT"
 ME VENDODHJE: FSHATI QYRKAN, NJ. AD. KLOS - BASHKIA CERRIK. ZHVILLUESI: B. CERRIK
 PRONARI I NDERTESES: BAJAME HAMIT XIBRAKU SH.1:500

Permasat jane ne cm

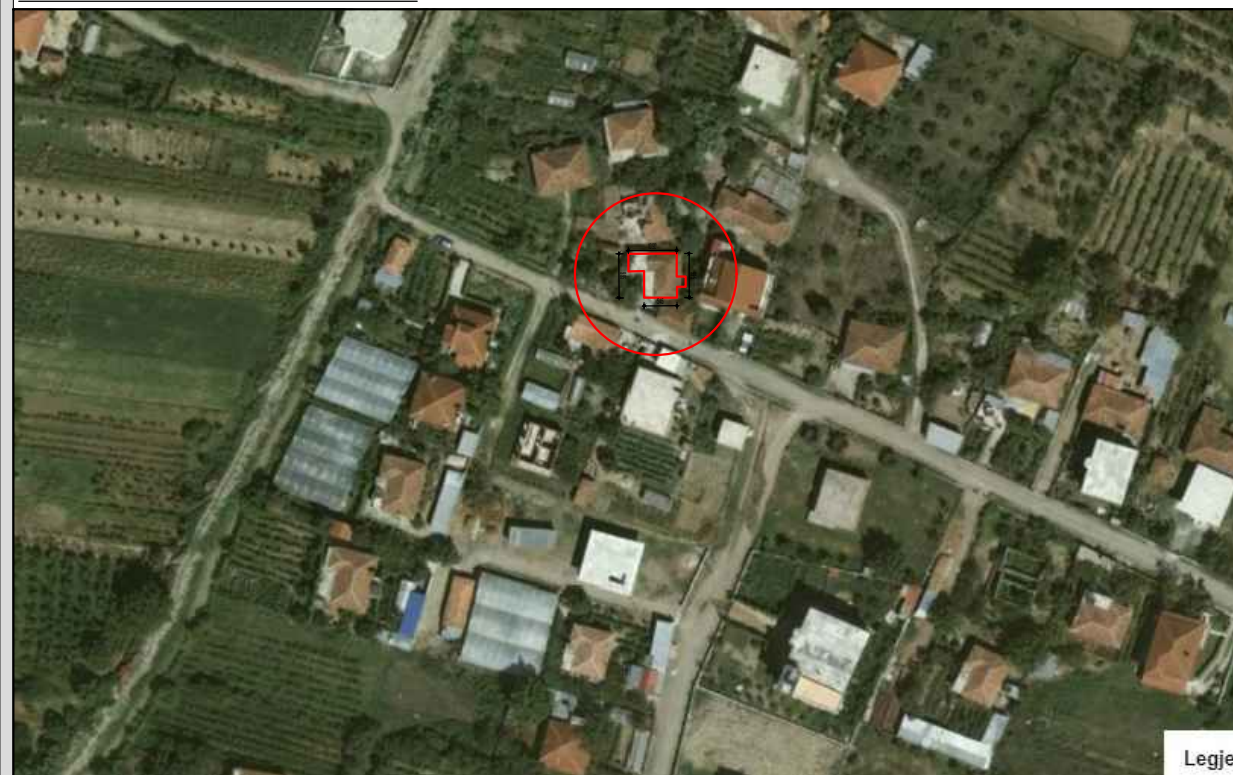
BANESA NE ORTOFOTO SH.1:1500

Çatija me siperfaqe 120 m² ne plan
-

Konturet e mureve perimetrale te katit pare
-

Konturet e parceles toke truall prone e zhvilluesit

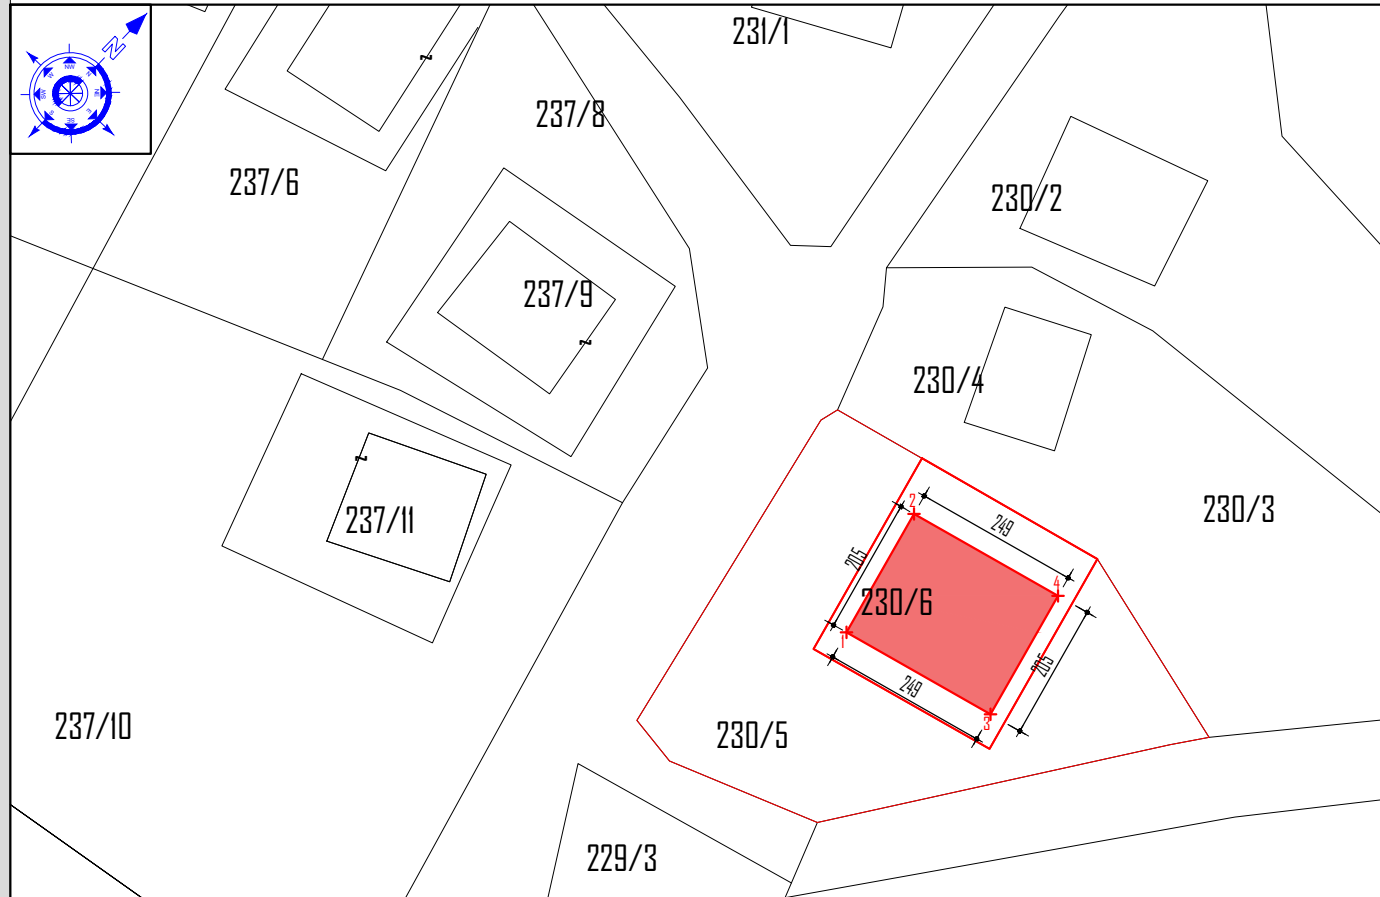
PLANVENDOSJE PËR PUNIME PËRFORCIM/REHABILITIMI I BANESËS 1 KAT
 ME VENDODHJE: FSHATI KLOS, NJ. AD. KLOS -BASHKIA CERRIK. ZHVILLUESI: B. CERRIK
 PRONARI I NDËRTESES NURI IBRAHIM XHERIJA .SH.1:500

Përmasat janë në cm

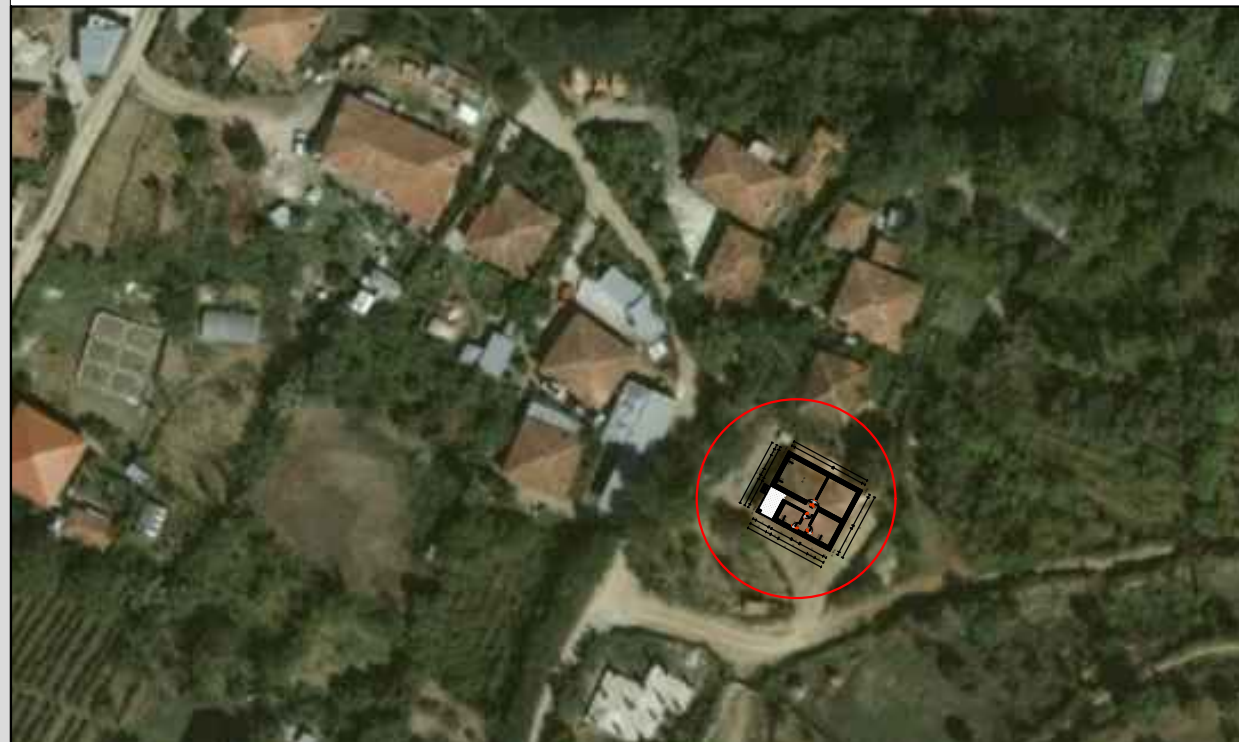
BANESA NË ORTOFOTO SH.1:1500

Çatija me sipërfaqe 75 m² ne plan

Konturet e mureve perimetrale te katit pare

Konturet e parceles toke truall prone e zhvilluesit

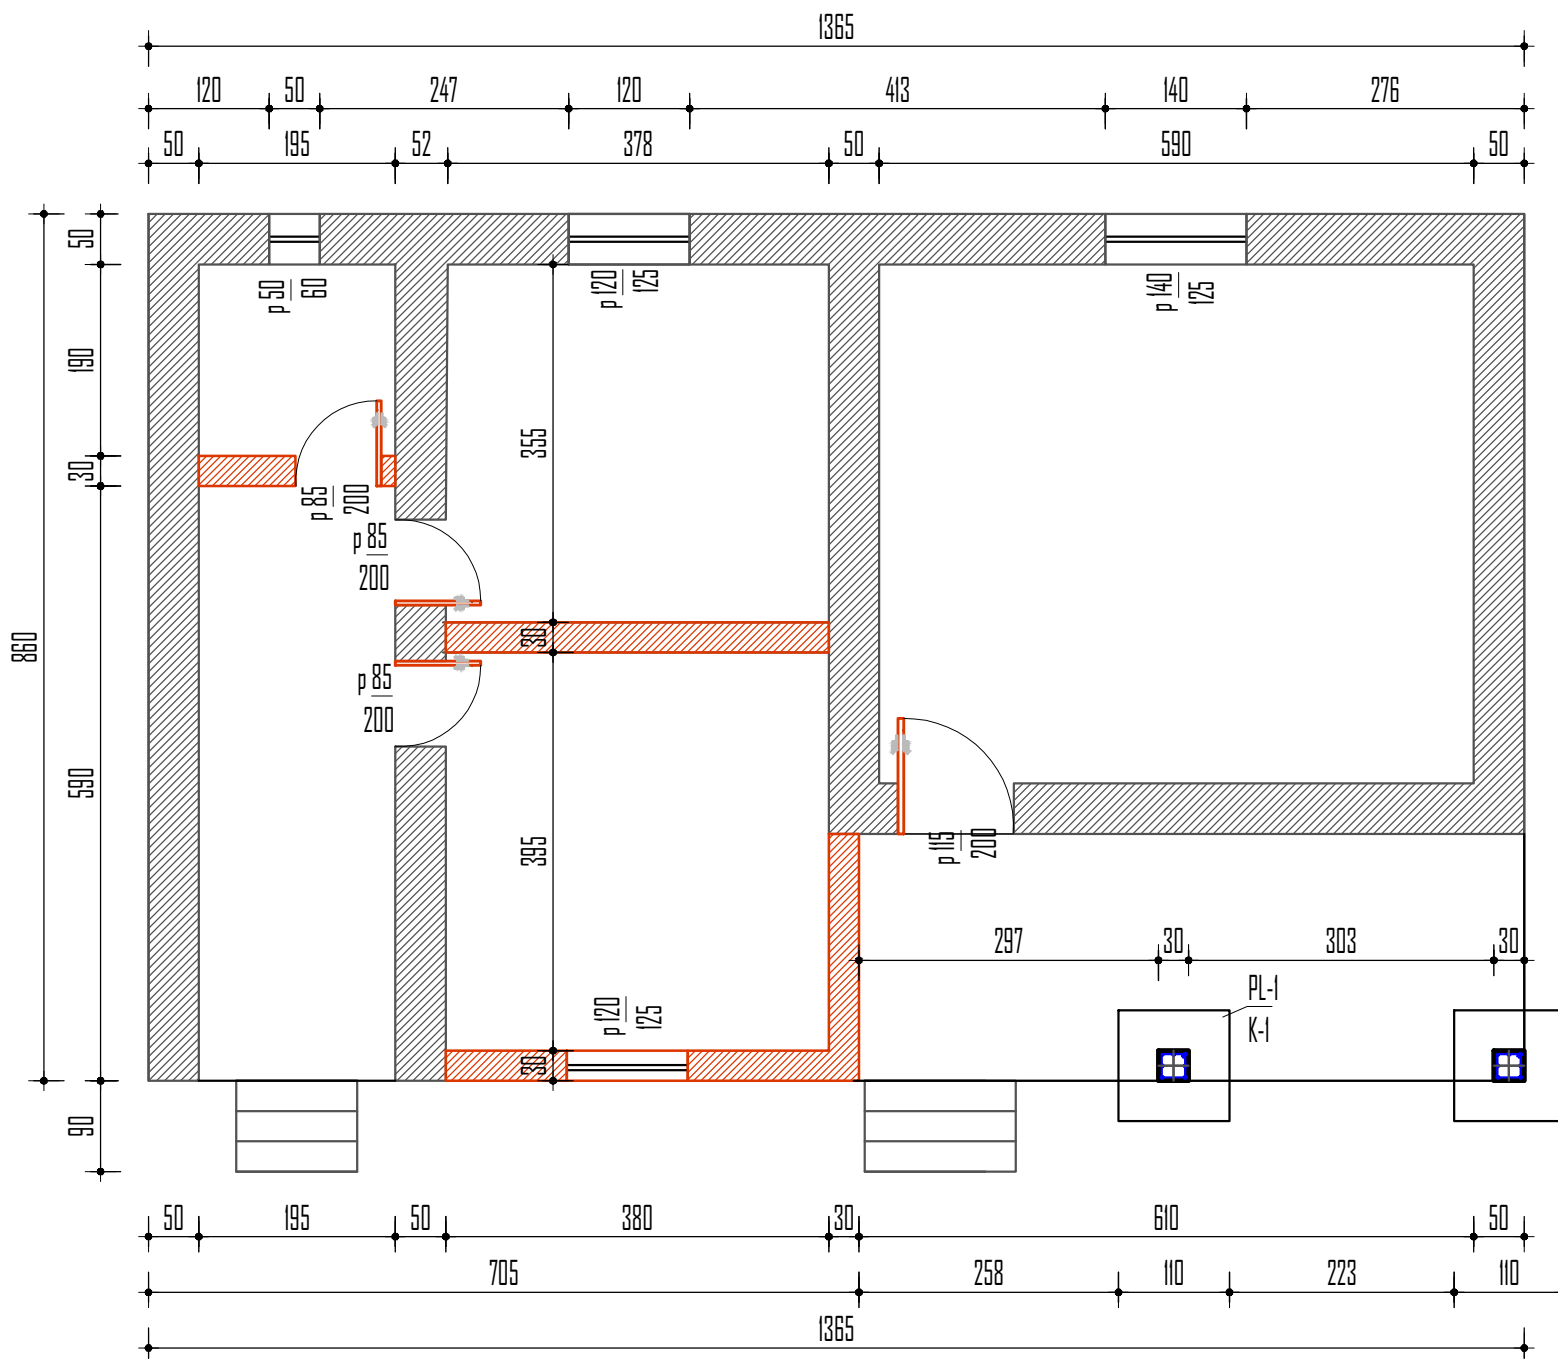
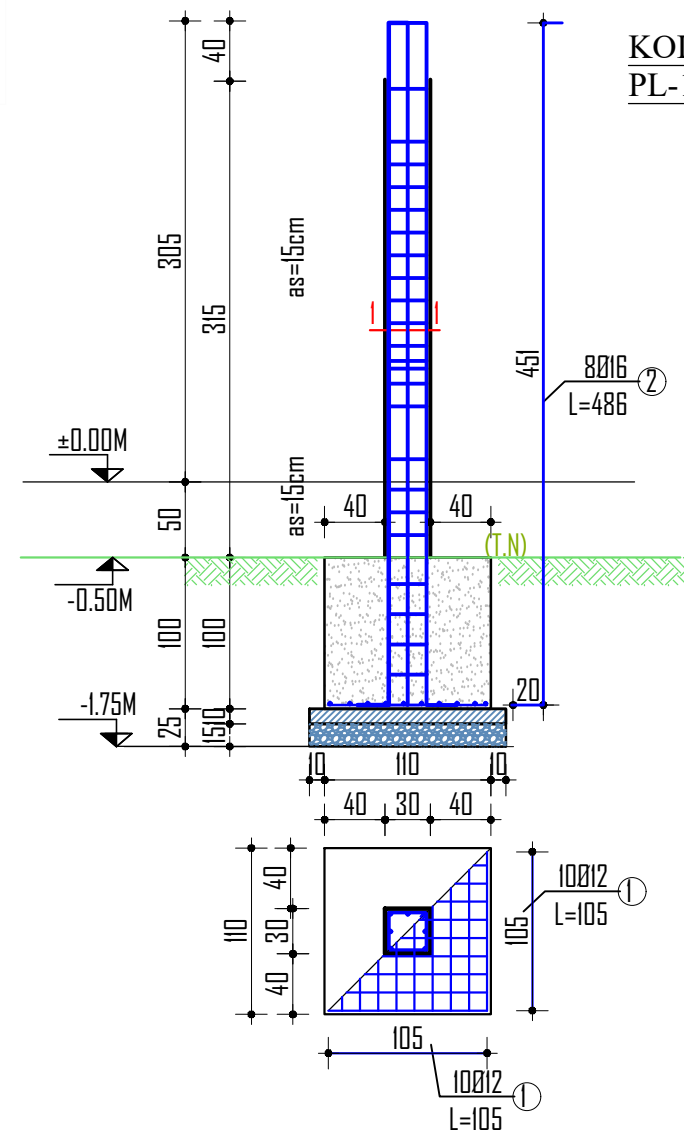
PLANI I VENDOSJES SE PLINTAVE B.A NE VERANDE SH.1:100

KOLLONA K-1, COPE2, PL-1 COPE2 SH.1:50

Hekur Ø8mm	=25kg
Hekur Ø12mm	=38kg
Hekur Ø16mm	=118kg
Beton plinta C16/20	=2.42m ³
Beton kollona C20/25	=0.5m ³
N/shtres zhavori	0.6m ³
N/shtres Betoni C7/10	=0.4m ³

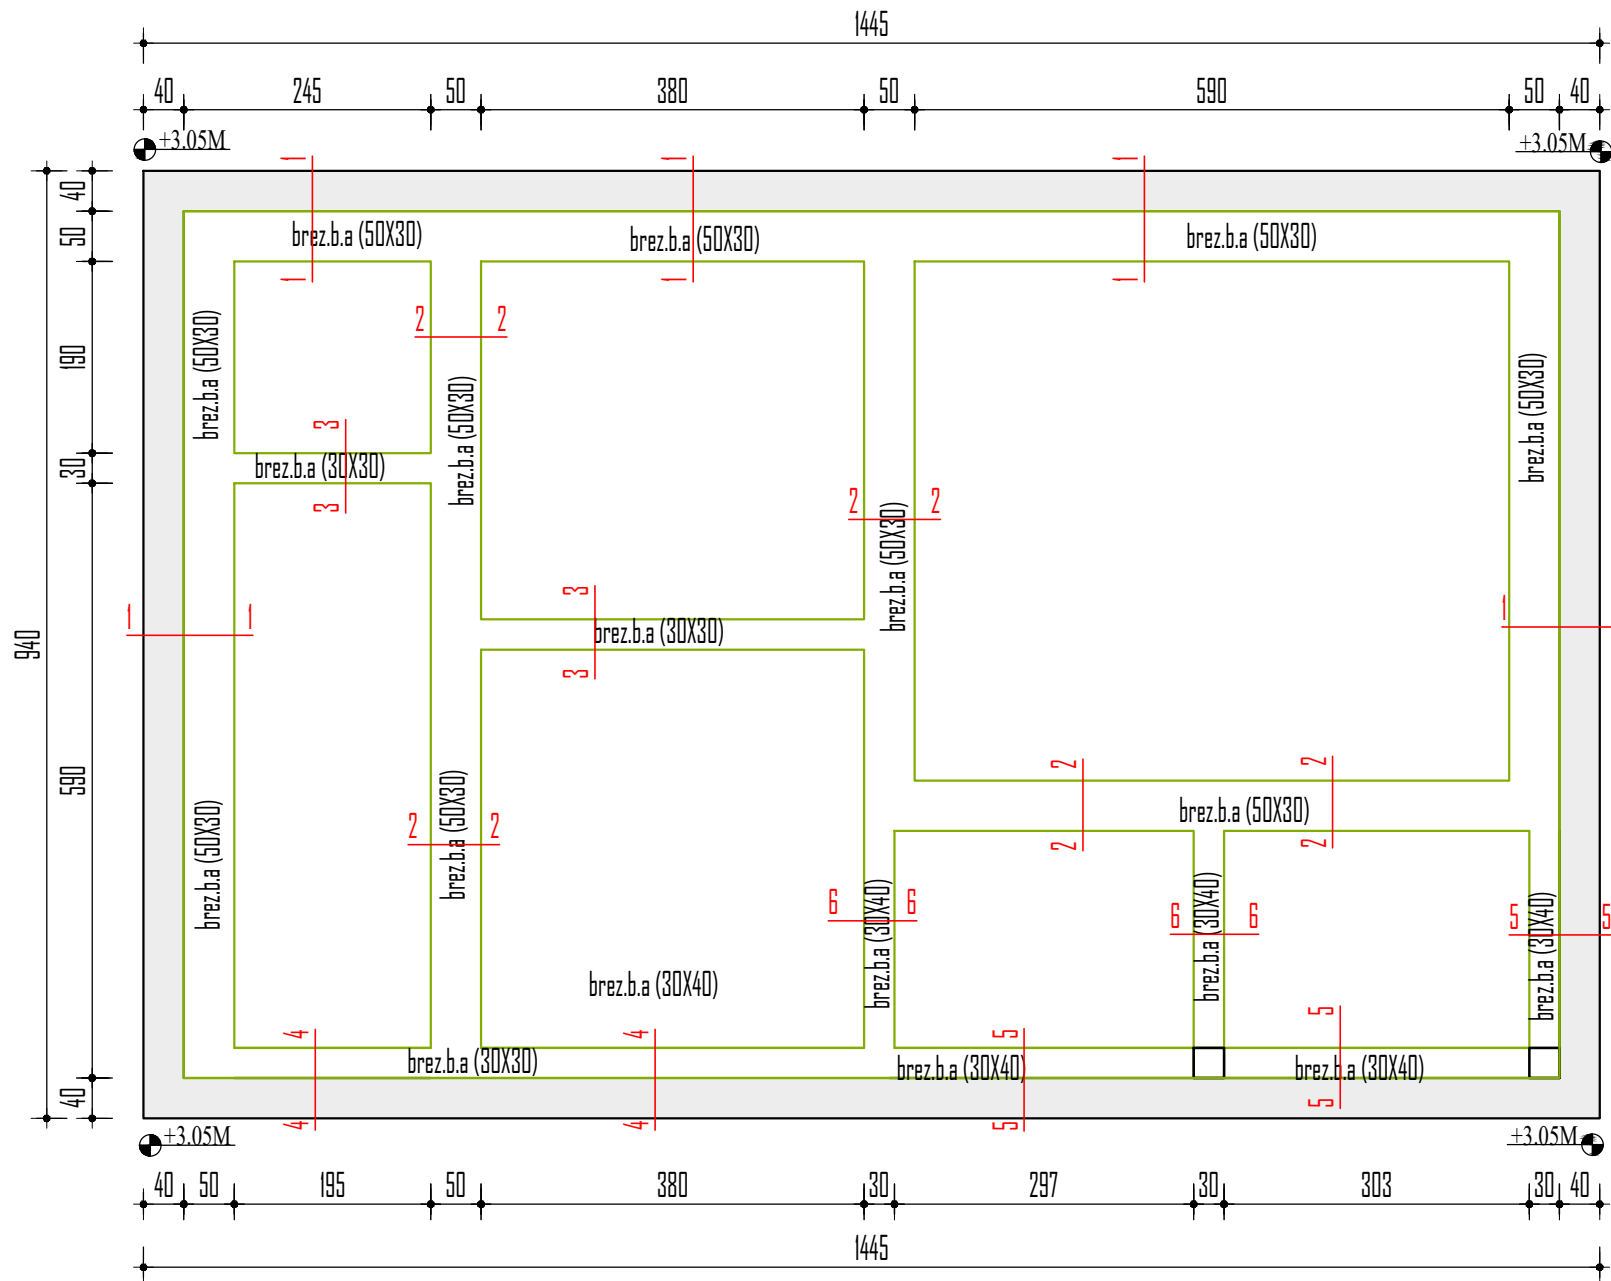
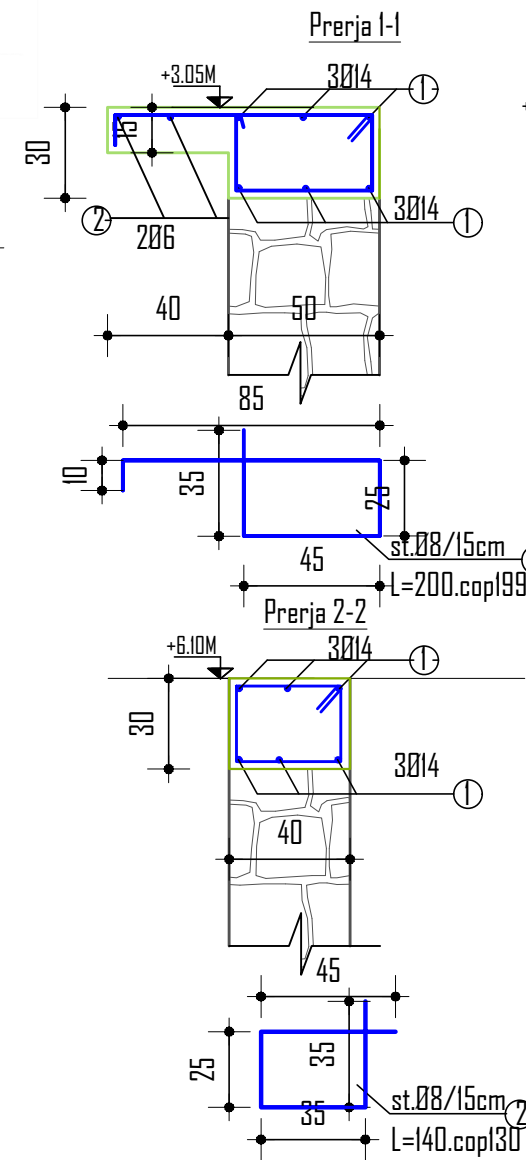
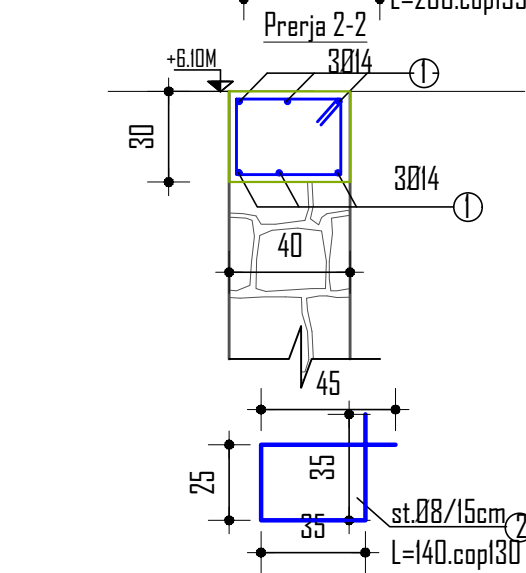
PLANI I BREZIT B.A NENÇATI NE 3.05M SH.1:100

Hekur Ø8mm	61.23kg
Hekur Ø14mm	174.72kg

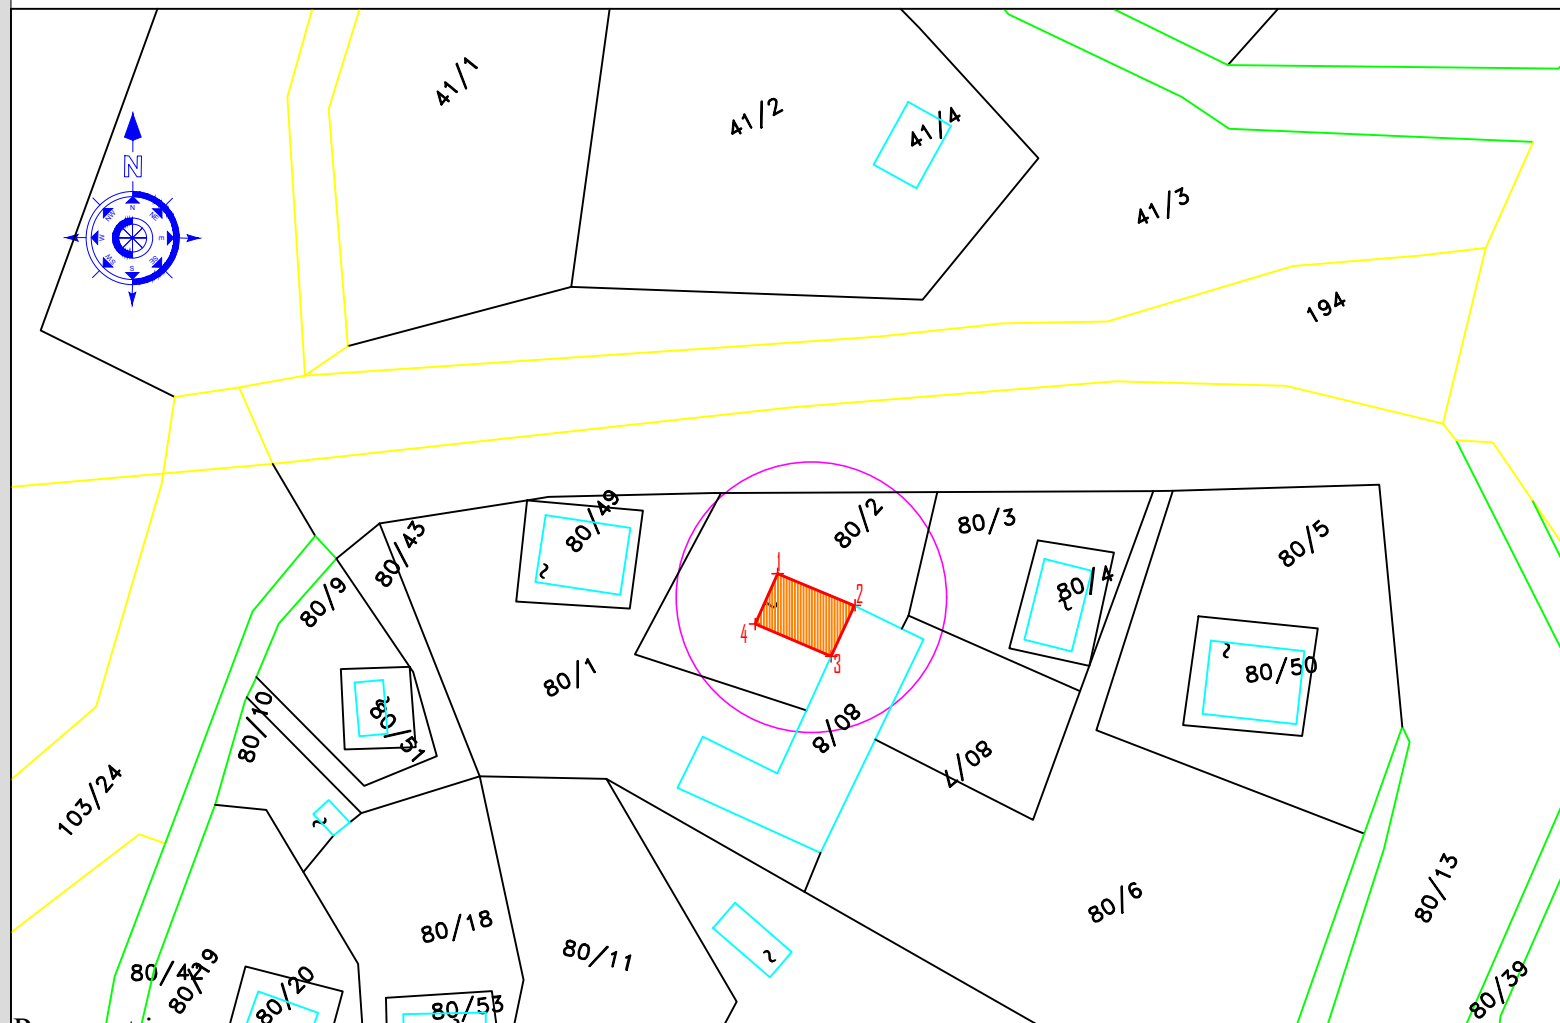
.SH.1:1000

Permasat jane ne cm

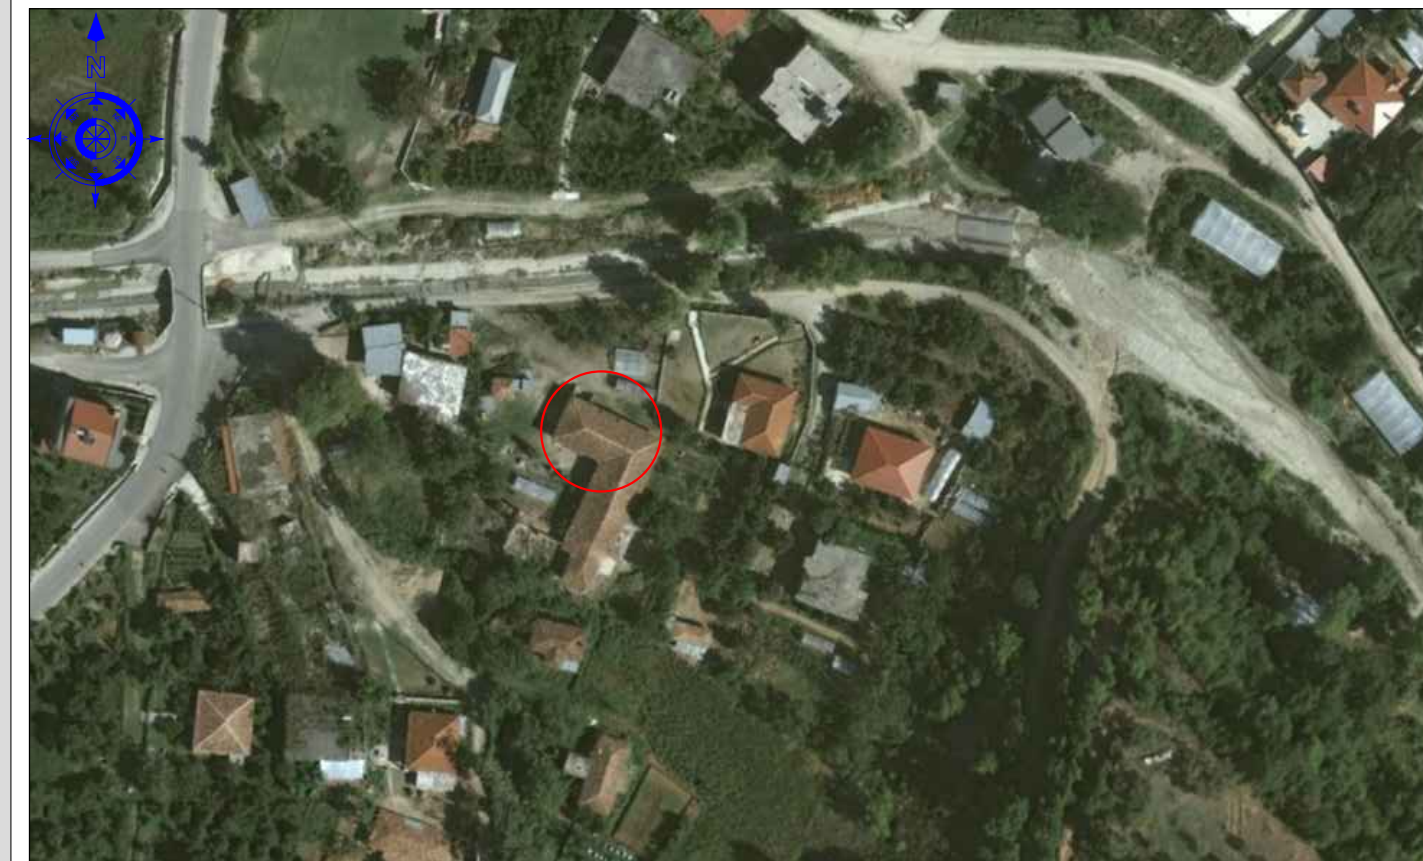
BANESA NE ORTOFOTO SH.1:1500

Konturet e mureve perimetrale te katit pare

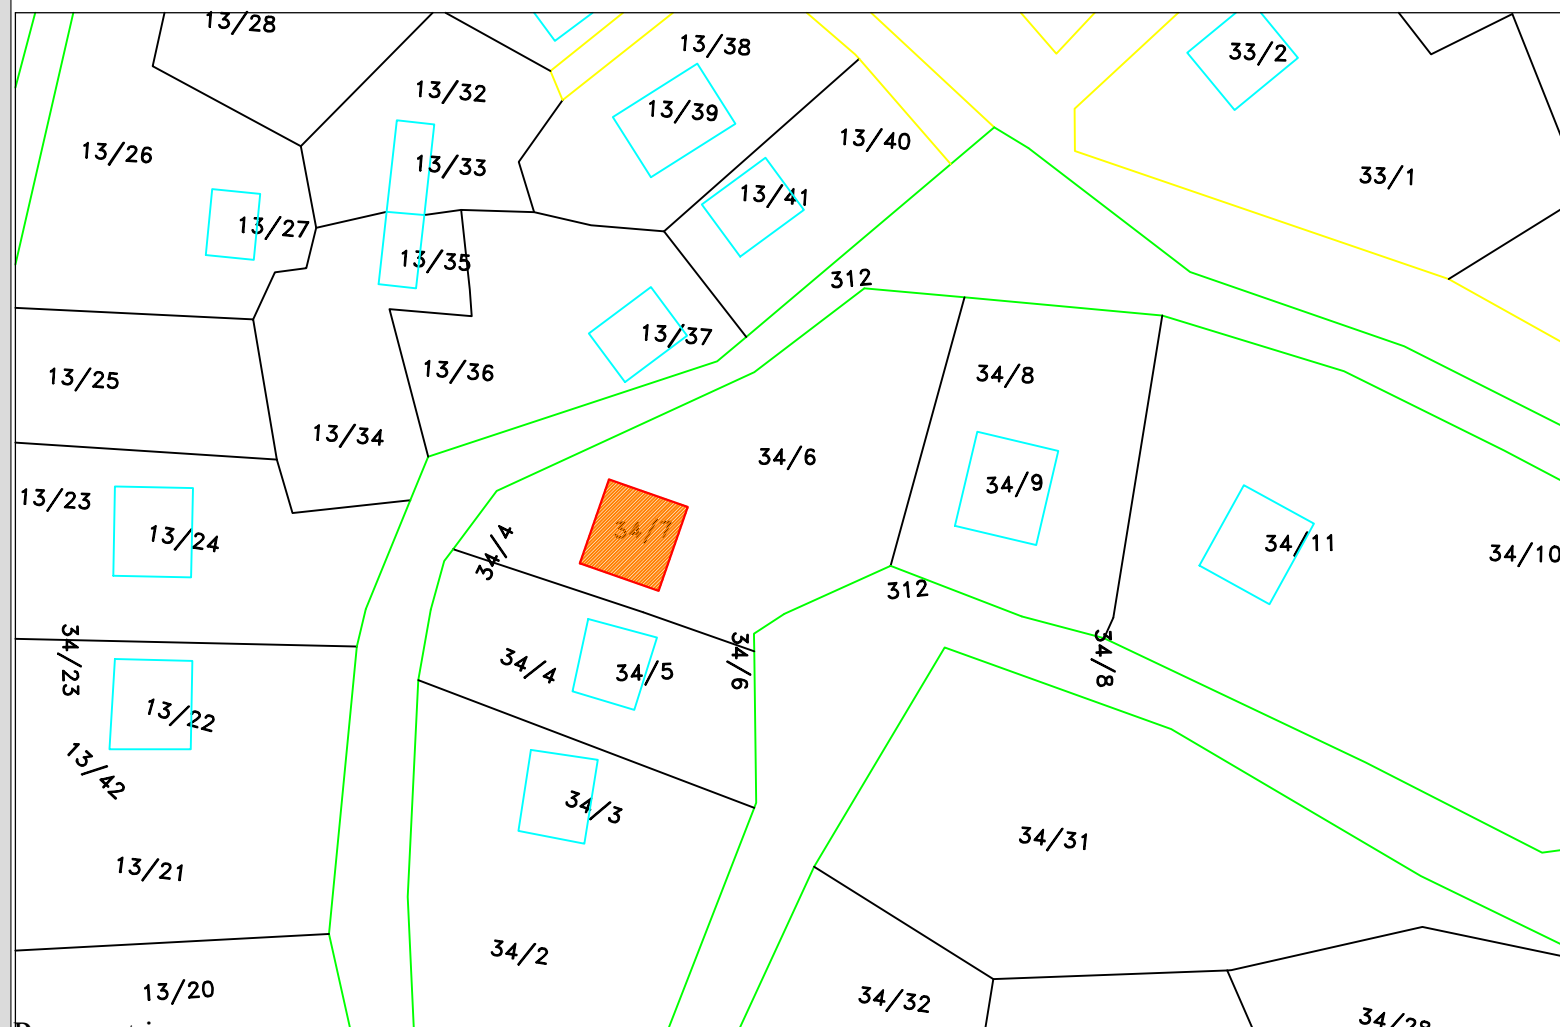
PLANVENDOSJE PER PUNIME PERFORCIM/REHABILITIMI I BANESES 1 KAT
 VENDODHJE: DASAR ,NJ.AD. MOLLAS -BASHKIA CERRIK.ZHVILLUESI: B.CERRIK

Konturet e mureve perimetrale te katit pare

Koordinatat e Konturit te baneses
 ne projektionin Nderkombetar-UTM
 Sistemi 2000
 1.X =4532252.37 Y = 416311.54
 2.X =4532249.21 Y = 416319.07
 3.X =4532240.56 Y =416316.17
 4.X =4532242.05 Y =4532242.05

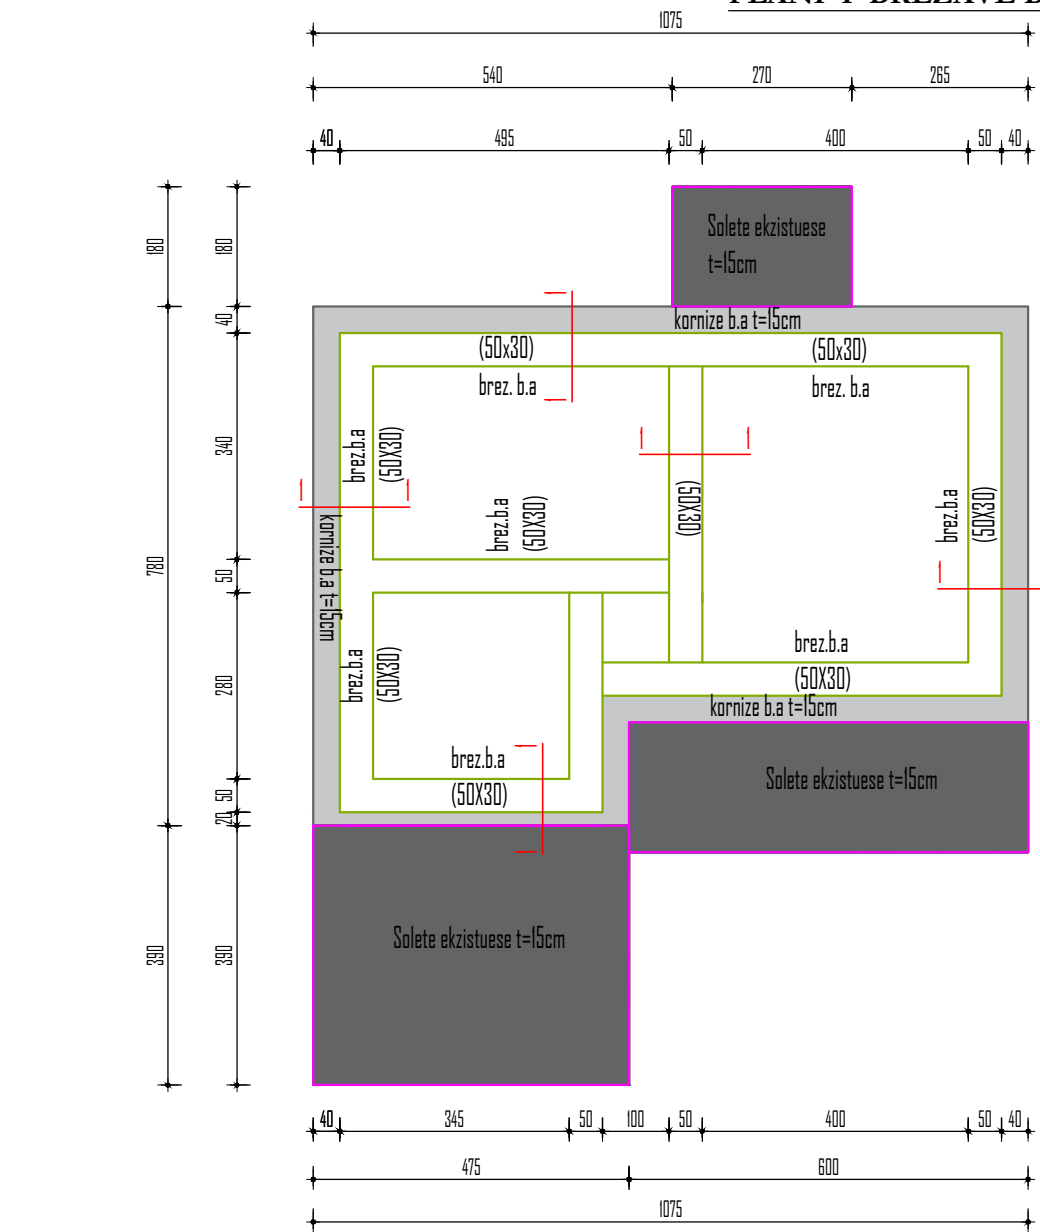
PLANI I BREZAVE B.A NE +2.75M TE BANESES SE RE SH.1:75

Hekur Ø6mm	15.1kg
Hekur Ø8mm	137.1kg
Hekur Ø16mm	206.54kg
Breza betoni C16/20	2.45m ³
Kornize betoni C16/20	2.1m ³

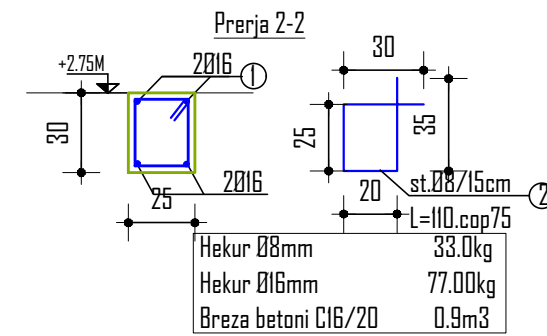
Hekur Ø8mm	33.0kg
Hekur Ø16mm	77.00kg
Breza betoni C16/20	0.9m ³

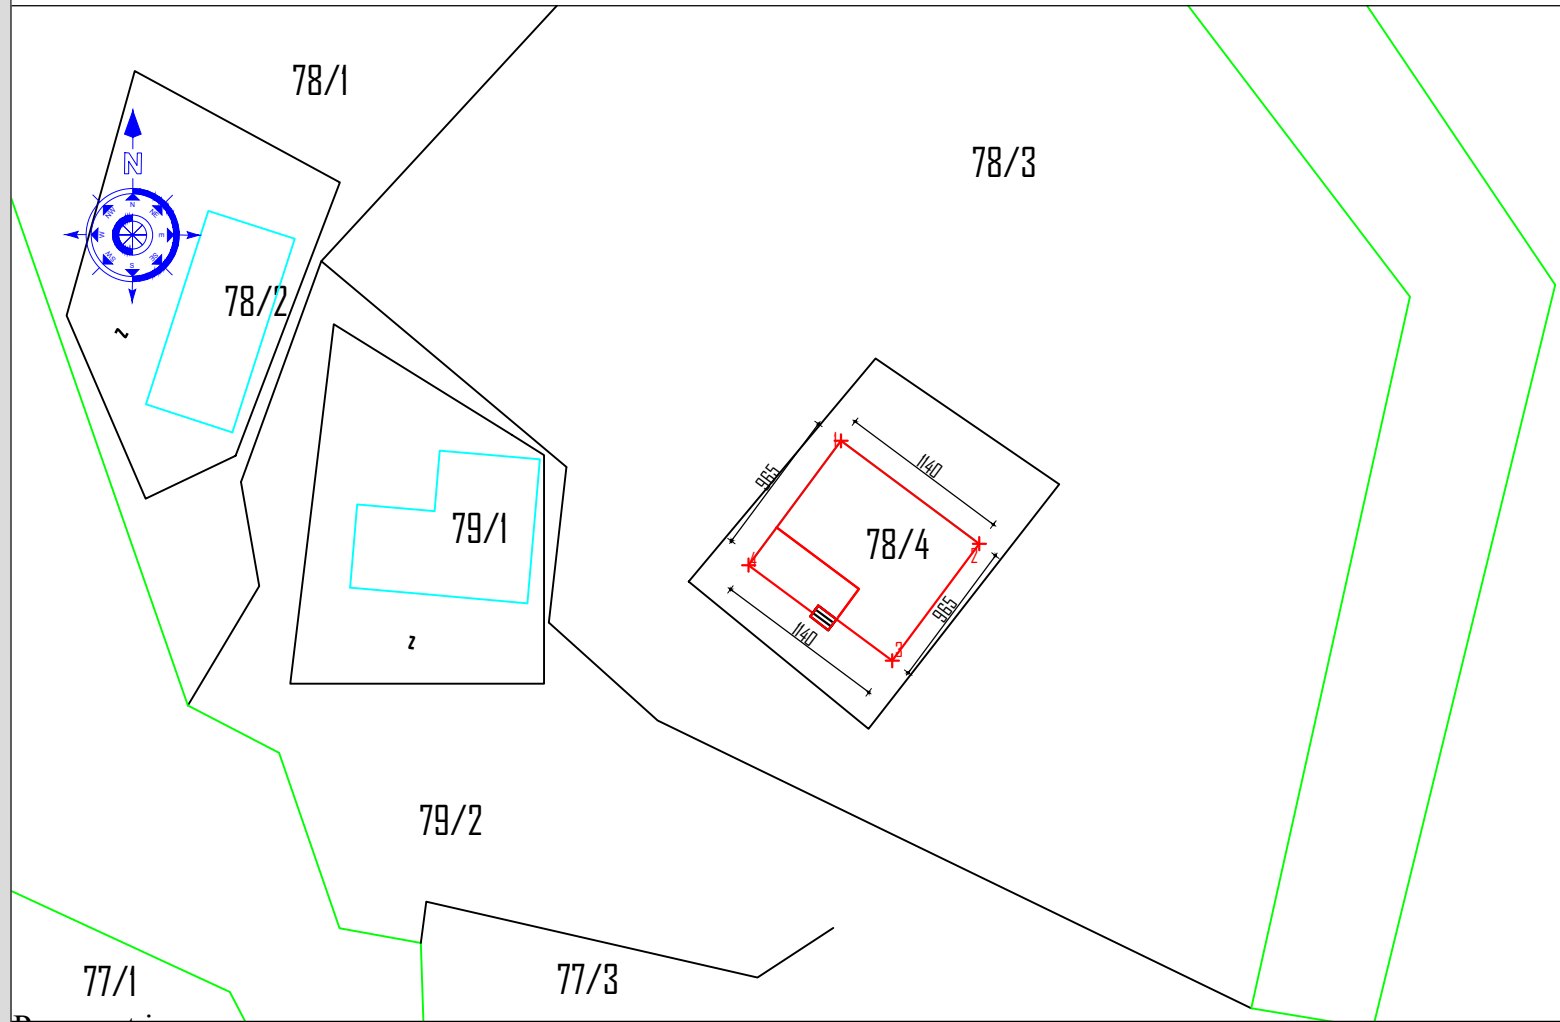
PLANVENDOSJE PER PUNIME PERFORCIM/REHABILITIMI I BANESES 1 KAT
 ME VENDODHJE:DRAGOT,NJ.AD. MOLLAS -BASHKIA CERRIK.ZHVILLUESI:B.CERRIK
 PRONARI I NDERTESES SERVET LIVAN SENJA .SH.1:500

Çatija me sipërfaqe 110m2 ne plan

Konturet e mureve perimetrale te katit pare

Koordinatat e Konturit te baneses
 ne projektionin Nderkombetar-UTM
 Sistemi 2000

1.X =4528070.22 Y = 416455.63
 2.X =4528068.88 Y = 416462.61
 3.X =4528060.08 Y =416461.39
 4.X =4528061.13 Y =416454.68
