**Objekti:Rehabilitimin e segmentit te
rruges fshatit Shqefen**

BASHKIA MAT

Viti – 2023 -

Objekti : Rehabilitim i segmentit të rrugës fshati Shqefen Bashkia Mat

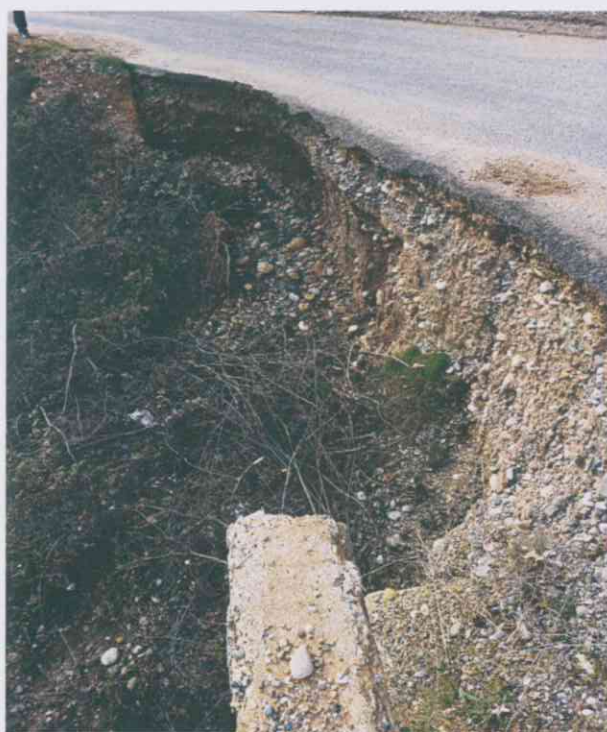
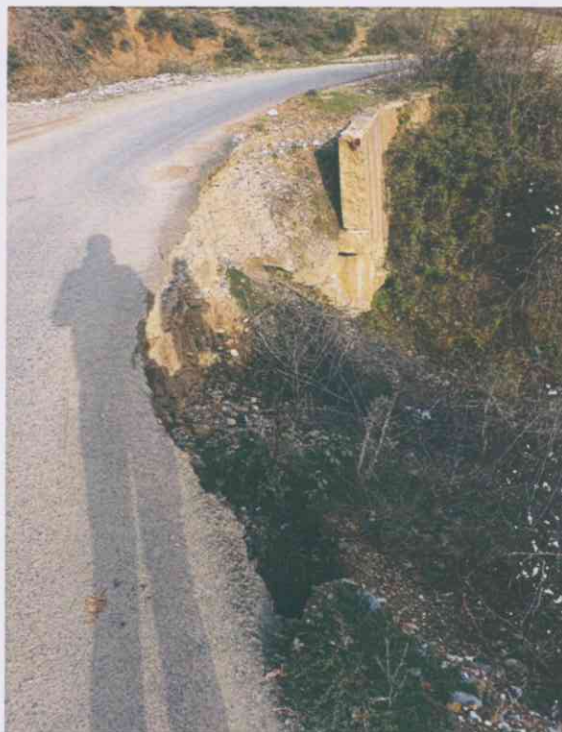
PAMJE EKZISTUESE

Ne kete segment rruge eshte shembur muri ekzistues dhe eshte ngushtuar trupi i rruges ku kalimi i mjeteve behet me veshtersi .

Duhet te ndertohet muri gabion me kosha dhe gure kave , me nje gjatesi 9 ml dhe lartesi 4 ml ,

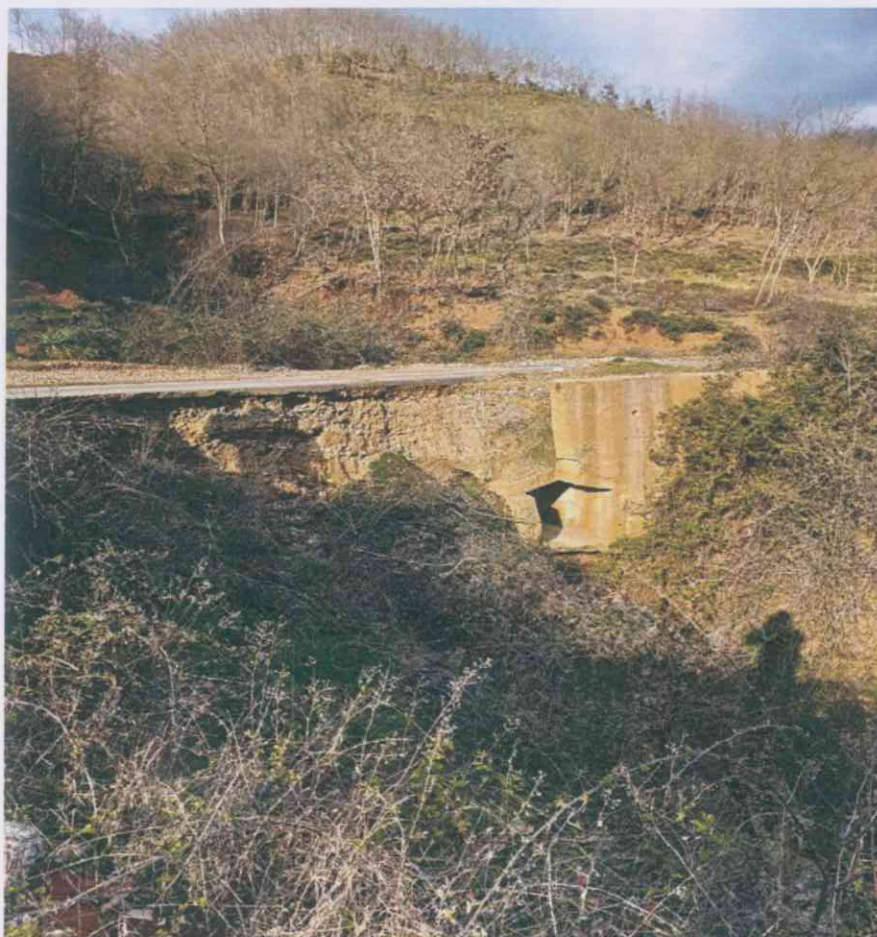
PAMJE EKZISTUESE

Ne kete segment rrugor eshte shembur ana e sipërme e rruges ku ka krijuar ngushtim te trupit te rruges dhe krijon veshterisi ne qarkullimin e mjeteve .

Duhet te ndertohet mure betoni me gjatesi 11ml dhe lartesi 1m mbi toke .
