RELACION TEKNIK

Mirëmbajtje me performancë e segmentit Ura e Matit - Kthesa e Lapidarit, 4.3km

Rruga Ura e Matit – Kthesa e Lapidarit

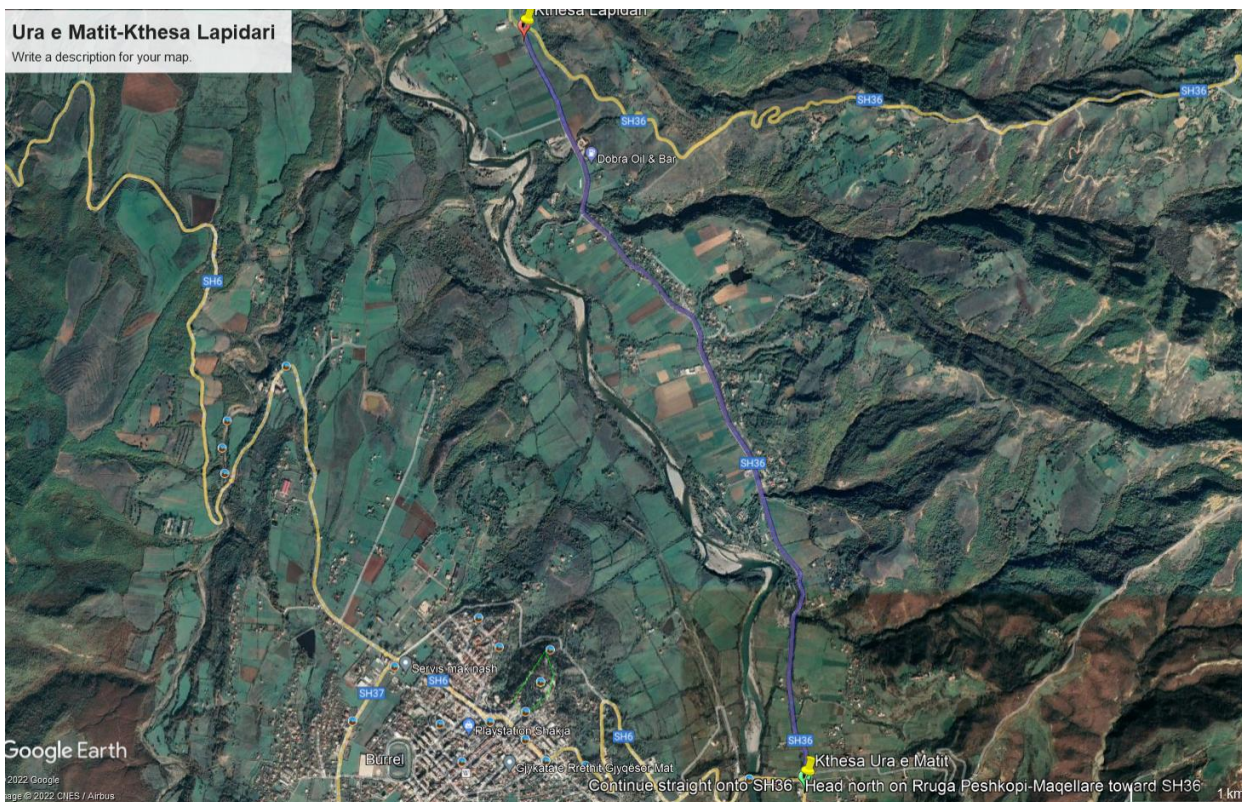
Është një rrugë me një karrexhatë, me dy korsë lëvizjeje (nga një për çdo sens). Segmenti klasifikohet i kategorisë C, dhe fillon te "Ura e Matit", degezim ne aksin Nr. 6 Burrel – Peshkopi dhe mbaron ne degezimin rruga "Ura Matit - Rreshen", në km 4.3 kthesa Lapidari - Lis, me gjatësi prej 4.3 km. Rruga ka gjërësi karrexhate 6.5 ml të asfaltuar, me bankina 2x0.5 ml, me trotuar rreth 1.5 km në njërën anë përgjatë gjatësisë.

Gjendja e rruges nuk eshte e mire pasi ky segment rrugor eshte rikonstruktuar gjate 10 viteve te fundit, por cilesia e dobet e punimeve, perdorimi i rruges nga mjetet me tonazh te rende qe transportojne mineralin e kromit per ne portin e Durresit e gjetke si dhe mungesa e mirembajtjes per nje periudhe te gjate qe nga rikonstruksioni i saj, kane qene faktoret per amortizimin e kesaj rruge te ndertuar 10 vitet e fundit, ku gjendja e shtresave asfaltike dhe nenshtresave eshte demtuar ne mase te konsiderueshme, kryesisht gjate gjithe gjatesise se tij. Nisur per sa me siper mendojme qe rruga, ka nevojë per rikonstruksion total.

Niveli i shërbimit "mjaf tueshëm".
