RAPORT TEKNIK

Objekti: "Ndërtim ure me konstruksion metalik (mbi bazamente ekzistuese), fshati Luz, Nj.A.Fushë Krujë, Krujë"

**Autor i Projektit
"ERALD - G" shpk**

VITI - 2021

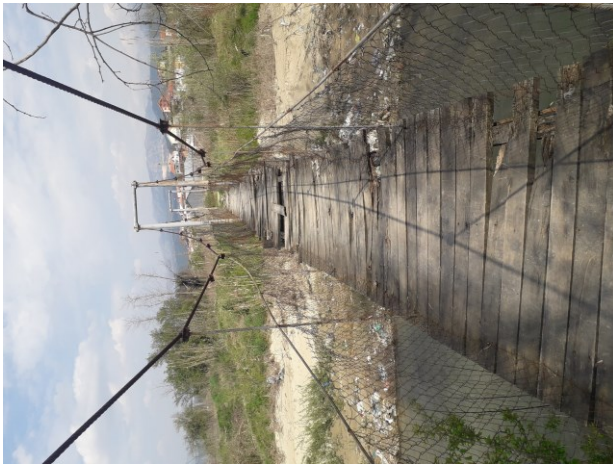
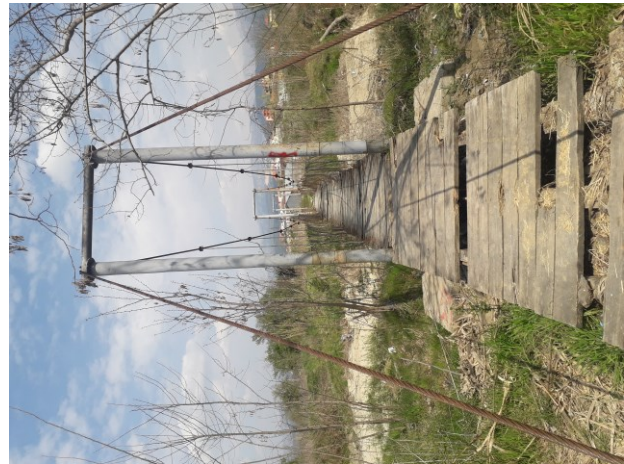
II.3.Fotografi të urës së dëmtuar.

Si pasojë e reshjeve të mëdha të viteve të fundit por edhe e amortizimit ndër vite(duke patur parasysh strukturën e sipërme të saj me element druri), si pasojë e prurjeve të mëdha e rreshjeve që cituam më sipër, kjo urë u dëmtua pjesërisht.

Nisur nga kërkesat e banorëve të fshatrave të mësipërm, si dhe pas verifikimit në vend të situatës nga grupet e konstatimit të dëmeve dhe Emergjencave Civile, u konkludua se kjo urë ishte drejtë shkatërrimit total, e për këtë qëllim, u propozua që të prishej pasi prania e saj në këtë gjendje përbënte rrezik për banorët.

Ndodhur në këto kushte mjaft emergjente, ku akoma fshatrat e mësipërm janë të izoluar, kërkohet domosdoshmërisht rindërtimi i kësaj ure, duke ruajtur strukturën mbajtëse ekzistuese dhe duke prishur mbistrukturëe e drurit e kavove dhe duke ndërtuar mbistrukturë të re me konstruksion metalik.
