## RELACION TEKNIK

**OBJEKTI:** - "*Veshje betoni ne kanale ujites ne zonat rurale*".

VENDNDODHJA : Kanali ujites i Gurakuqit , Fshati Shushice , Njesia Administrative Shushice ; Kanali ujites sekondar ku.02 dhe ku.02/1 Polis-Tudan (Shushice) , Fshati Shushice , Njesia Administrative Shushice ; Kanali ujites ku.Kozan sekondar rezervuarve Funar , Fshati Kozan ,Njesia Administrative Bradashesh ; Kanali ujites ku.Karakullak sekondar rezervuari Funar ,Fshati Karakullak , Njesia Administrative Bradashesh ; Kanali ujites sekondar ku.23/1 Fshati Jakodine , Njesia Administrative Shirgjan

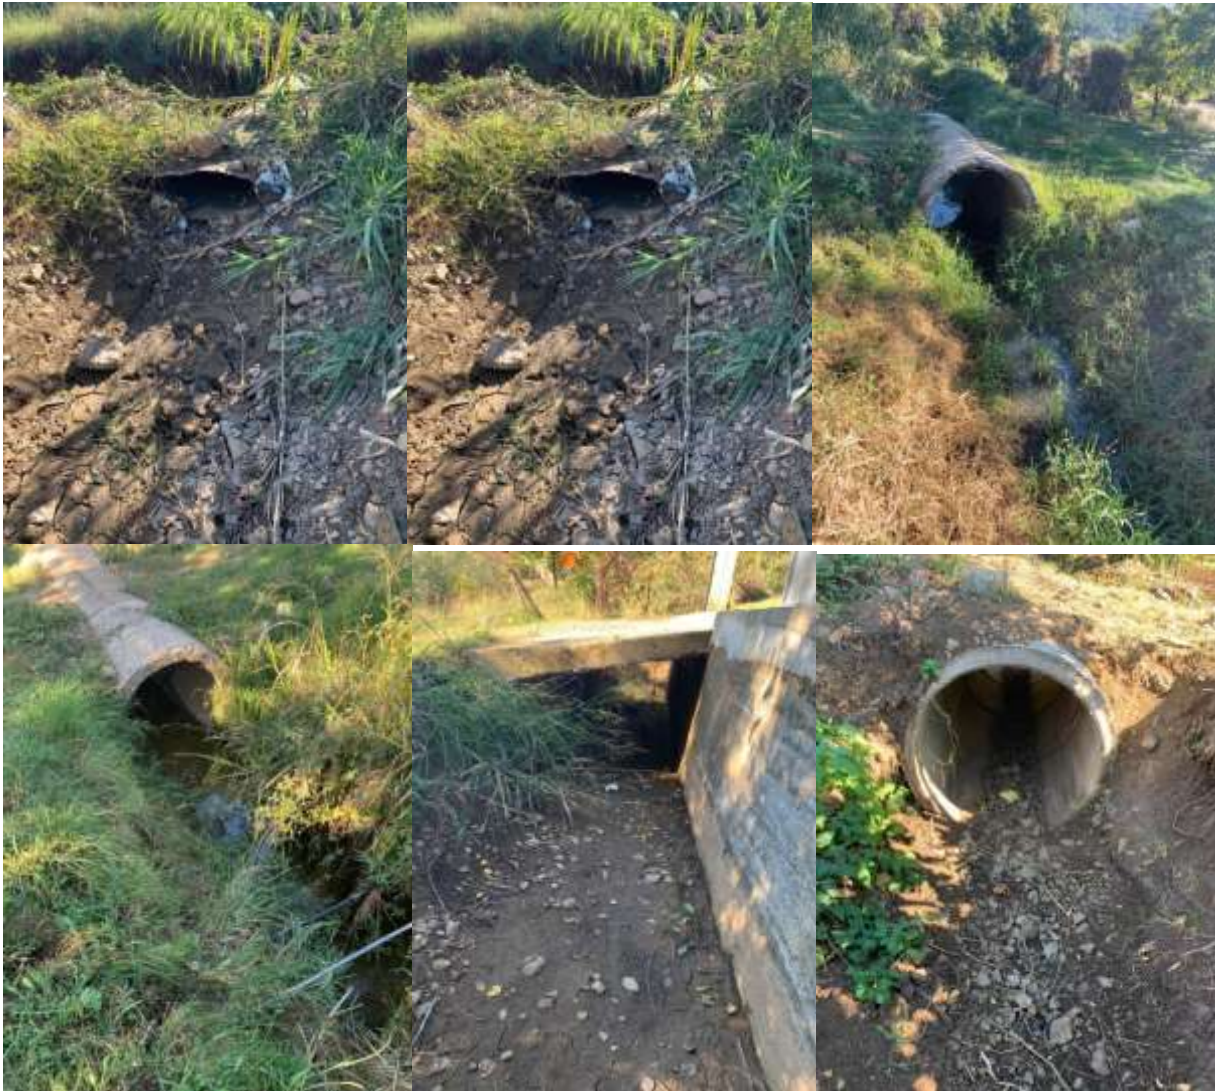
Foto ( gjendja ekzistuese )KU. Gurakuqit

**Kanali ujitës KU.Gurakuqit** ndodhet ne fshatin Shushice ,Njesia Administrative Shushice sherben per vaditjen e tokave bujqesore te fshatit Shushice . Burimi i ujit eshte Lumi Shkumbin me ane te vepres se marrjes ne kete lume dhe ka gjatesi totale  $L = 9$  km eshte ndertuar rreth viteve 30-te dhe eshte i pa veshur dhe pa reabiltuar qe nga ndertimi i tij deri me sot. Siperfaqja qe mbulon kanali ujites i Gurakuqit eshte 80 ha. Me kete projekt synohet eliminimi i filtrimeve te kanalit ne nje gjatesi prej 144 ml ne pjesen qe kalon mbi shtepite e lagjjes Baldavere e cila eshte bere problematike per kete lagjje gjate kohes se vaditjes pasi si pasoje e filtrimeve kemi futje te ujit ne themelet e shtepive te kesaj lagjje cka rrezikon aktivizimin e fenomenit te rreshqitjes se tokes ku jane ndertuar rreth 15 shtepi banimi.

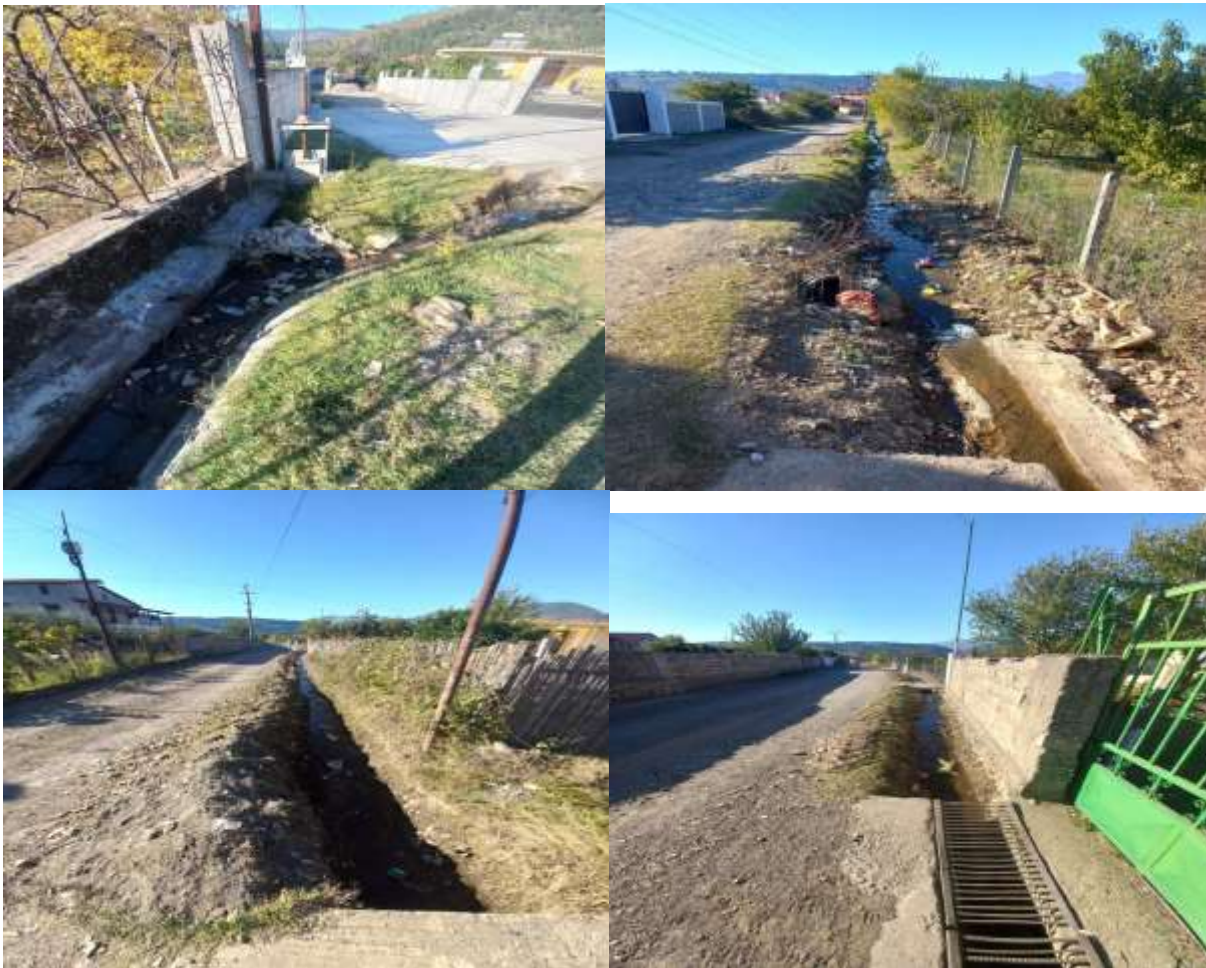
*Foto ( gjendja ekzistuese )KU. 02Sekondar Pols -Tudan*

**Kanali ujitës KU.02 Sekondar Polis -Tudan** me gjatesi totale  $L = 1550$  ml ndodhet ne fshatin Shushice, Njesia Administrative Shushice sherben per vaditjen e tokave bujqesore te fshatit Shushice. Pjesa e kryesore kanalit me gjatesi 1080 ml eshte rehabilituar (veshur me beton dhe ndertuar veprat e

artit) nga Banka Boterore ne vitet 2004-2006 dhe pjese e mbetur e pareabilituar eshte me gjatesi  $l = 470\text{ml}$ . Ne kete projekt prarashikohet reabilitimi i segmentit nga priza ne kryqezimin per ne lagjen Baldavere deri ne kanalin ujites te Gurakuqit  $l = 180\text{ ml}$ . Burimi i ujit eshte priza e marrjes ne kanalin ujites Polis -Tudan. Ky kanal kryen vaditjen në një sipërfaqe prej 30 ha në këtë zone dhe njekohesisht sherben per te furnizuar edhe kanalin ujites te Gurakuqit.

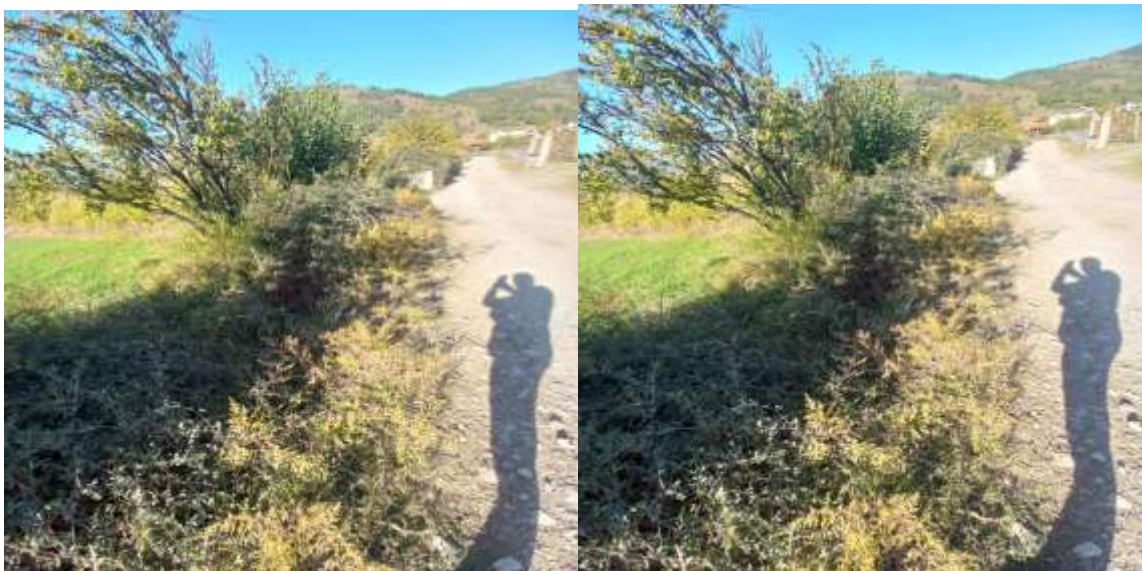
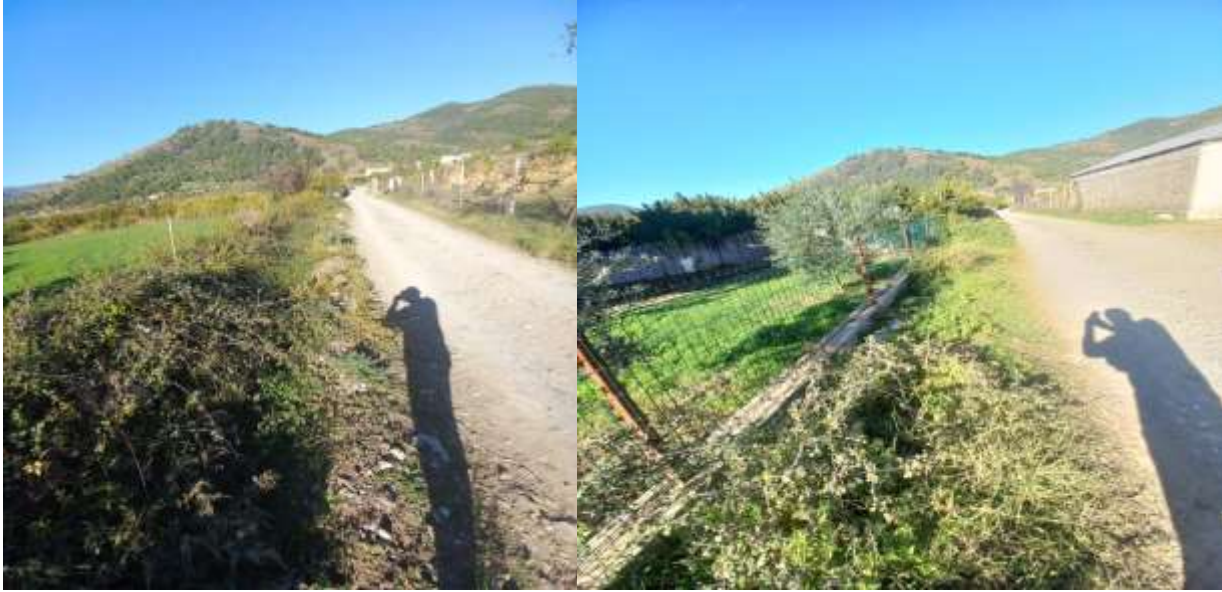
*Foto ( gjendja ekzistuese )KU. 02/1Sekondar Pols -Tudan*

**Kanali ujitës KU.02/1 Sekondar Polis -Tudan** me gjatesi totale  $L = 532$  ml ndodhet ne fshatin Shushice, Njesia Administrative Shushice sherben per vaditjen e tokave bujqesore te fshatit Shushice. Pjesa e kryesore kanalit me gjatesi  $l = 437$  ml eshte rehabilituar (veshur me beton dhe ndertuar veprat e artit) nga Banka Boterore ne vitet 2004-2006 dhe pjese e mbetur e pareabilituar eshte me gjatesi  $l = 95$  ml. Ne kete projekt prarashikohet rehabilitimi i segmentit fundor te kanalit ujitës gjatesi  $l = 95$  ml ndodhet ne fshatin Shushice ,Njesia Administrative Shushice sherben per vaditjen e tokave bujqesore te fshatit Shushic. Burimi i ujit eshte kanali ujitës ku.02 Sekondar Polis -Tudan me prizen ne kryqezimin e rruges se lagjes Baldavere .Ky kanal kryen vaditjen në një sipërfaqe prej 12 ha në këtë zone dhe njekohesisht sherben per te furnizuar edhe kanalin ujitës te Gurakuqit. Hartimi i projektit bëhet që kanali i mësipërm të bëjë përmirësimin e vaditjes te siperfaqes prej 15 ha toke bujqësore pasi ai te dimensionohet dhe rikostruktohet në parametra normal për një funksionim më të mirë të tijë.

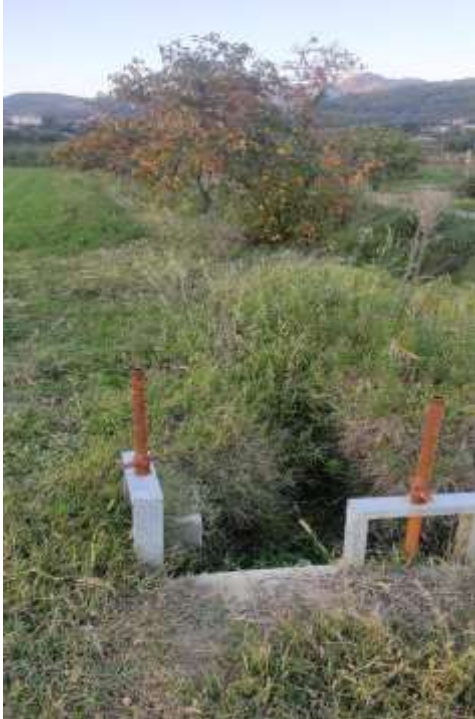
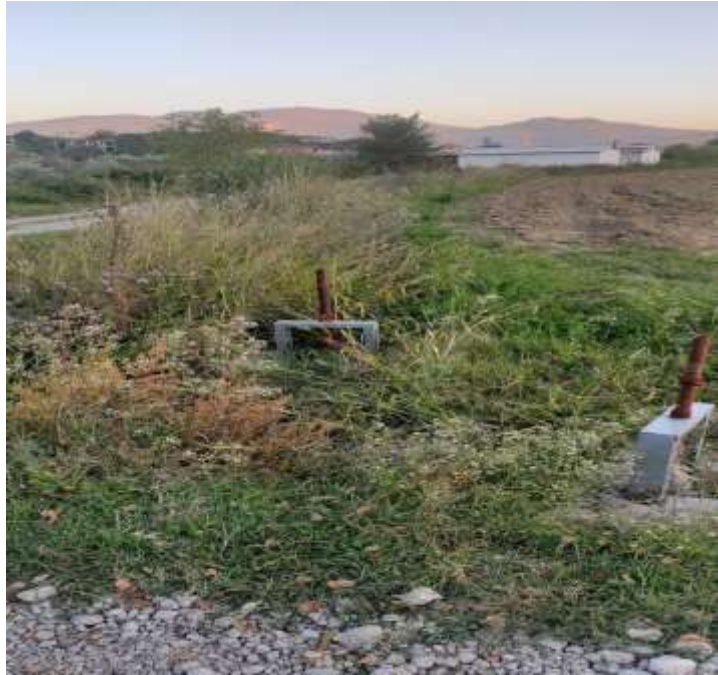
Foto ( gjendja ekzistuese )KU. Karakullak Sekondar i kanalit ujites rezervuareve Funar

**Kanali ujitës i Karakullakut** ndodhet ne fshatin Karakullak ,Njesia Administrative Bradashesh sherben per vaditjen e tokave bujqesore te fshatit Karakullak . Burimi i ujit eshte Perroi i Kushes i cili furnizohet nga Rezervuaret e Funarit dhe marrja e ujit ne Perroin e Kushes behet me ane te vepres se marrjes provizore me materjale dheu dhe qe ndertohet gjate cdo sezonit te vaditje. Kanali ujites Karakullak ka gjatesi totale  $L = 1560\text{ml}$  eshte ndertuar rreth viteve 40-te. Pjesa e pare nga vepra e marries deri ne piketen Pk.5 me gjatesi  $l = 86\text{ ml}$  eshte e veshur me beton gjate vitit 2021.Njekohesisht ne vitin 2021 eshte nderhyre per ndertimin e veprave te artit te ketij kanali , jane ndertuar nenkalimet , mbikalimet, barazhet dhe prizat e marrjes se ujit dhe ka ngelur reabilitimi i seksjonit trasportues te kanalit ( veshja me beton e seksjonit ) me gjatesi  $l = 1414\text{ ml}$  . Siperfaqja qe mbulon kanali ujites i Karakullakut eshte 65 ha. Me kete projekt synohet eliminimi i filtrimeve te kanalit dhe rritja e aftesise ujites nepermjet shtimit te prurjes se ujit pasi ky kanal edhe pse ka qene pjesisht funksjonal në zonën e Karakullakut nuk e ka kryer funksionin plote te tij për vaditjen e tokave per arsye te mos reabilitimit ne vite ka pasur shume humbje te ujit gjate gjithe gjatesise se tij dhe mosfunksionimi i tij krijon probleme dhe rrezikon prodhimet bujqësore të zonës. Kulturat bujqësore më të përdorshme në këtë zonë mund të përmendim grurin, misrin, pataten, fasulen, domaten, specat, qepën, të cilat rriten në mënyrë natyrale dhe pa konservantë apo ndikime të hormoneve për zhvillim të shpejtë.

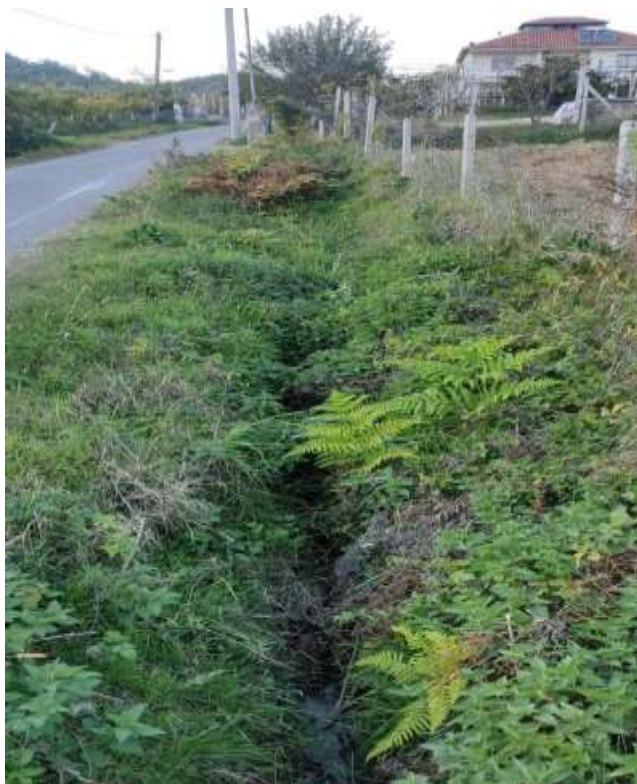
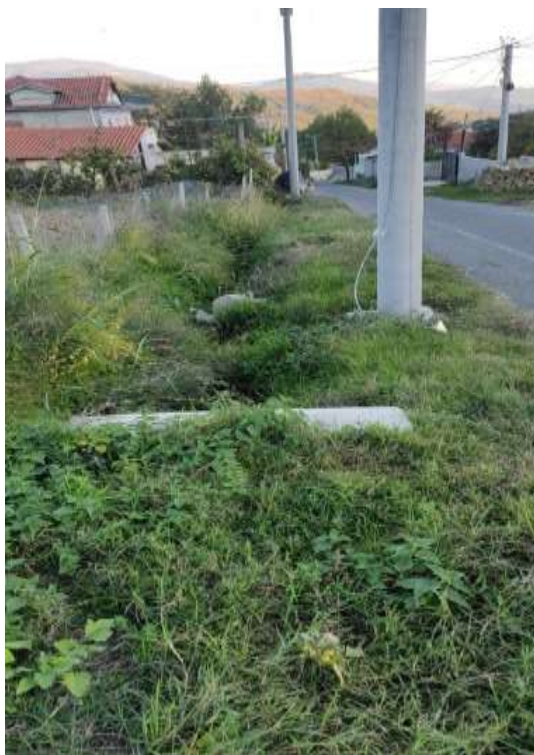
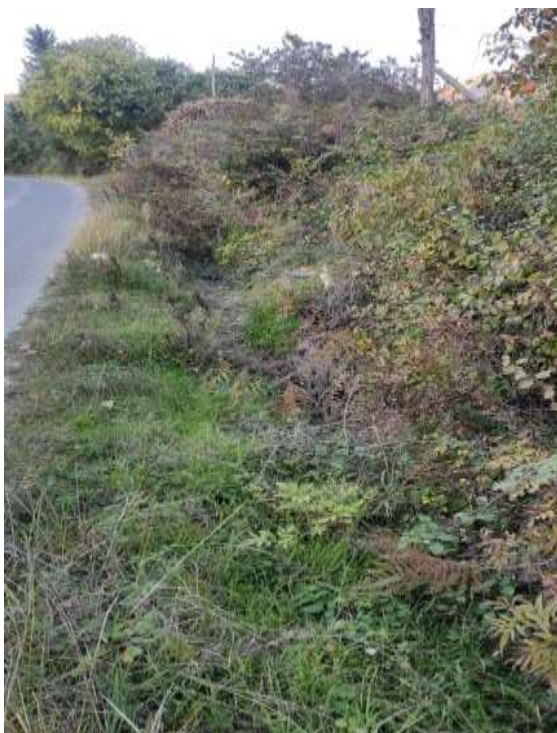
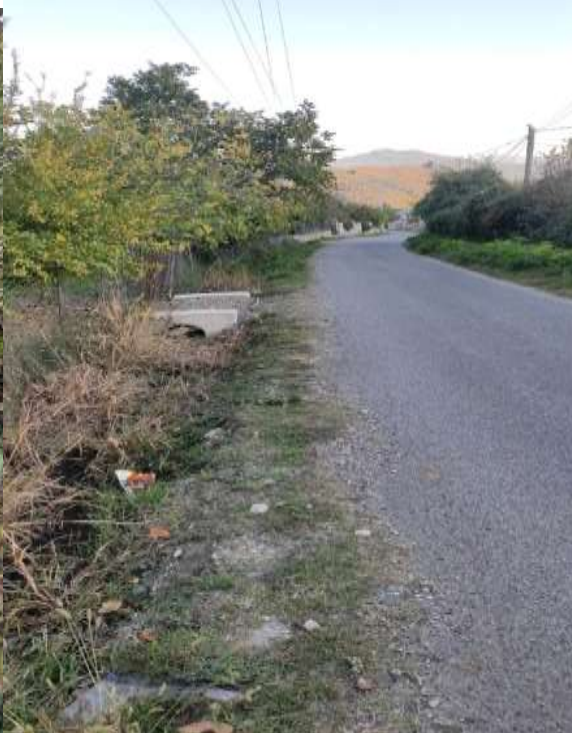
Foto (gjendja ekzistuese)KU. Kozan, Sekondar i kanalit ujites rezervuareve Funar

**Kanali ujitës i Kozan** ndodhet ne fshatin Kozan, Njesia Administrative Bradashesh sherben per vaditjen e tokave bujqesore te fshatrave Balez e sipërme, Balez e poshtme dhe Kusarth. Burimi i ujit është kanali ujites KU2 i rezervuarit 3-3 Funar me ane te sifonit ne kete kanal dhe ka gjatesi totale  $l = 2970$  ml është ndertuar rreth viteve 80-te. Njekohesisht ne vitin 2020 është nderhyre per ndertimin e veprave te artit dhe veshjen e pjeses fundore te ketij kanali .Ne pjesen e mbetur me gjatesi  $l = 1980$  ml jane ndertuar, nenkalimet mbikalimet, barazhet dhe prizat e marrjes se ujit dhe ka ngelur reabilitimi i seksionit trasportues te kanalit (veshja me beton e seksjonit) nga piketa Pk.1- Pk37 me gjatesi  $l = 1397$  ml. Siperfaqja qe mbulon kanali ujites i Kozan është 100 ha. Me kete projekt synohet eliminimi i filtrimeve te kanalit dhe rritja e aftesise ujites nepermjet shtimit te prurjes se ujit pasi ky kanal edhe pse ka qene pjeserisht funksjonal në zonën e Balez e sipërme, Balez e poshtme dhe Kusarth dhe nuk e ka kryer funksionin plote te tij për vaditjen e tokave per arsye te mos reabilitimit ne vite ka pasur shume humbje te ujit gjate gjithë gjatesise se tij dhe mosfunksionimi i tij krijon probleme dhe rrezikon prodhimet bujqësore të zonës.

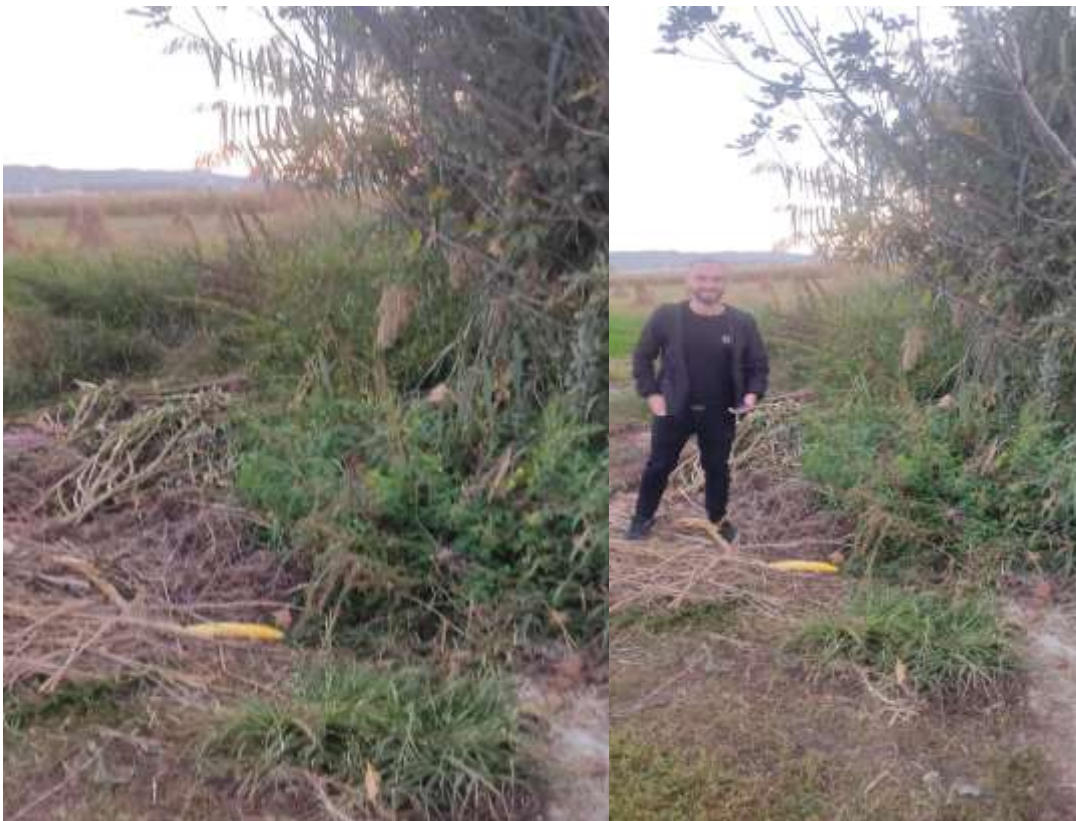
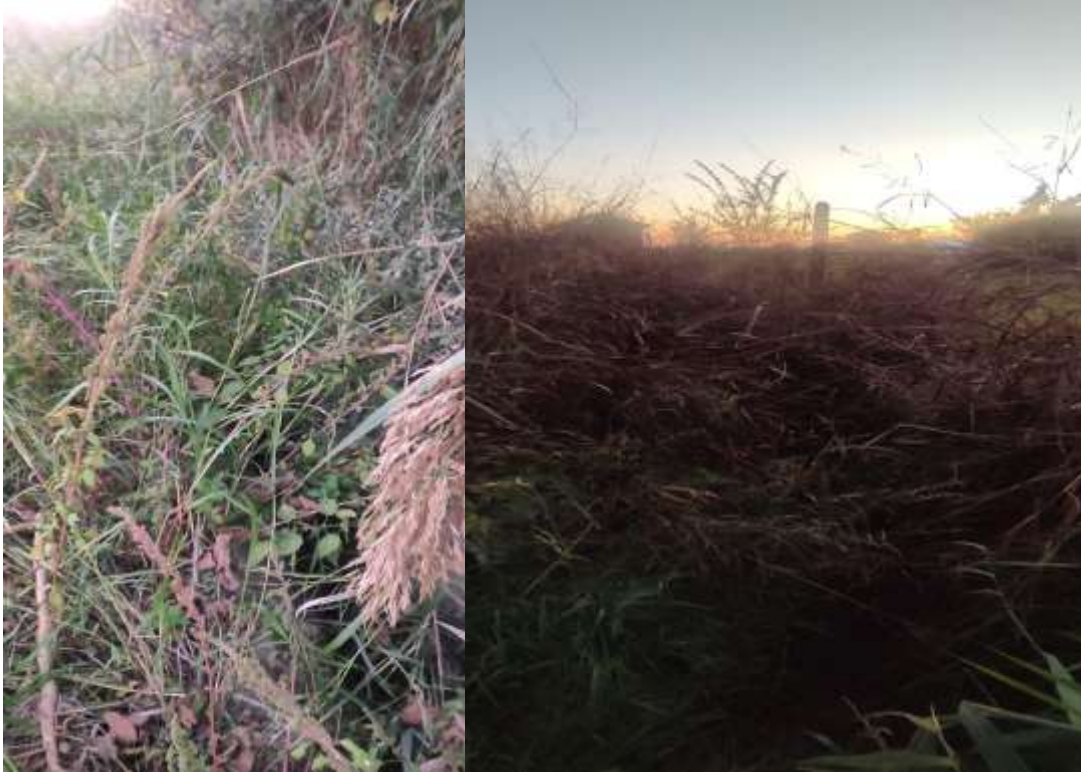
*Foto ( gjendja ekzistuese )KU. 23/1Jakodine*

**Kanali ujitës i 23/1 Jakodine** ndodhet në fshatin Jakodine, Njesia Administrative Shirgjan shërben për vaditjen e tokave bujqësore të fshatit Jakodine. Burimi i ujit është Kanali ujites ku. 23 Ferras me ane të prizës së marrjes së ujit në këtë kanal dhe ka gjatësi totale  $L = 586$  ml është ndërtuar rreth viteve 70-te. Për rehabilitimin e kanalit është investuar në vitet 2018 dhe 2019 për veshjen e kanalit me gjatësi  $l = 336$  ml të pjesës për të këtij kanali dhe ndërtimin e veprave të artit nënkallimet mbikalimet, barazhet dhe prizat e marrjes së ujit dhe ka ngelur rehabilitimi i seksjonit transportues të pjesës fundore të kanalit (veshja me beton të seksjonit) me gjatësi  $L = 250$  ml. Sipërfaqja që mbulon kanalin ujites 23/1 Jakodine është 50 ha. Me këtë projekt synohet eliminimi i filtrimeve të kanalit dhe rritja e aftësisë ujtesë nëpërmjet shtimit të prurjes së ujit pasi ky kanal edhe pse ka qenë pjesërisht funksional në pjesën fundore të tij dhe nuk e ka kryer funksionin plotë të tij për vaditjen e tokave për arsye të mos rehabilitimit në vite ka pasur shumë humbje të ujit gjatë gjithë gjatësisë së tij dhe mos funksionimi i tij krijon probleme dhe rrezikon prodhimet bujqësore të zonës.
